DIAGNÓSTICO TÉCNICO DI-8990
SUBDIRECCIÓN DE ANÁLISIS DE RIESGOS Y EFECTOS DE CAMBIO CLIMÁTICO
COORDINACIÓN DE ASISTENCIA TÉCNICA
RADICADO IDIGER 2016ER2139

DIRECCIÓN	Escuela de Caballería – ESCAB Av. Carrera 7 No 106 – 10	ÁREA DIRECTA	1 Ha				
SECTOR CATASTRAL	Páramo III Rural	POBLACIÓN ATENDIDA	1000				
UPZ	14 – Usaquén	FAMILIAS	0	ADULTOS	1000	NIÑOS	0
LOCALIDAD	1 – Usaquén	PREDIOS EVALUADOS	1				
CHIP	AAA0142LMMS	OFICIO REMISORIO	CR-23271

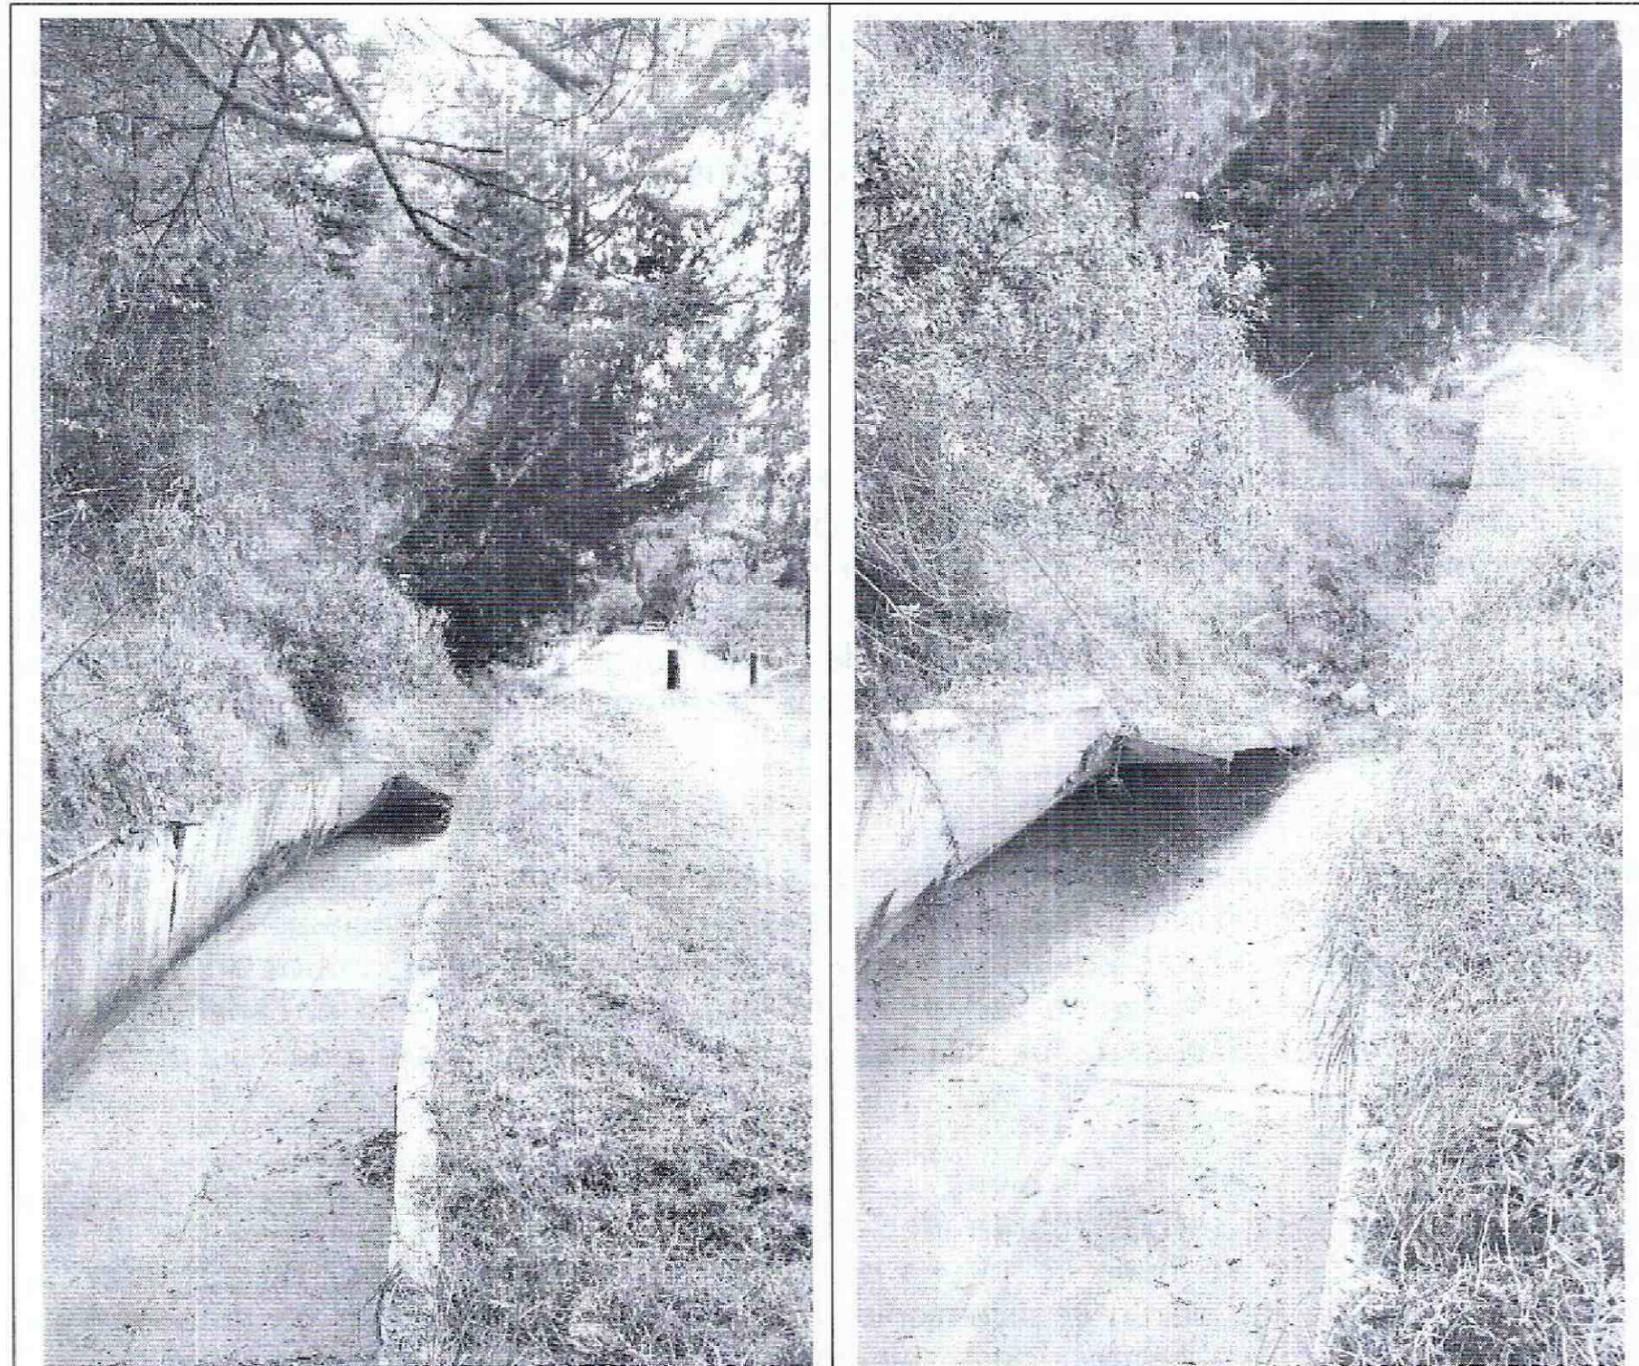
En la zona boscosa, a aproximadamente 20m de la zona donde se está construyendo una pista de equitación de la ESCAB, se evidencia un deslizamiento en un tramo de aproximadamente 25m de longitud, que movilizó un volumen cercano a los 200 m³ con posibilidad de que se movilice un volumen mayor cercano a los 400m³, el cual se trasladó ladera abajo afectando un canal de recolección de aguas lluvias construido en concreto de dimensiones 2m de ancho, 1.5m de altura, espesor de muros de 10cm, en un tramo de aproximadamente 15 metros.

El material movilizado provocó el colapso de los muros laterales del canal en un tramo de 15m y la pérdida de verticalidad en otro tramo de aproximadamente 10m. Se evidencia además que el fenómeno se encuentra activo dada la pérdida de verticalidad de varios individuos arbóreos tipo pino, los cuales pueden voltearse por el movimiento, afectando no solo el canal, sino también la zona de entrenamiento de los militares y la construcción de la pista de equitación de la ESCAB.

Las razones por las cuales se presenta la afectación del canal de aguas lluvias es que al parecer el mismo no está diseñado como una estructura de contención capaz de soportar empujes y cargas como las de un deslizamiento, además de que no existen en la ladera medidas de protección y/o contención, como tampoco obras adicionales para el manejo del drenaje superficial y subsuperficial.

Fotografía 1 y 2. Vista de las afectaciones evidenciadas en el canal de conducción de aguas lluvias localizado en el costado oriental de la ESCAB, el cual ha colapsado en un tramo de aproximadamente 15m por causa de un deslizamiento proveniente desde la parte alta.

- Al responsable y/o responsables del predio donde se emplaza la Escuela de Caballería – ESCAB Av. Carrera 7 No 106 - 10, Sector Catastral Páramo III Rural de la Localidad de Usaquén, implementar las acciones pertinentes con el fin de mitigar el proceso de remoción en masa identificado en el costado oriental, previo estudio geotécnico que permita definir las obras de estabilización a ejecutar, de acuerdo con la normatividad vigente para el barrio, para lo cual se deben tramitar los permisos y licencias respectivos, con el fin de garantizar la estabilidad de los mismos.

- A la Empresa de Acueducto y Alcantarillado de Bogotá - EAB, como entidad responsable del canal de aguas lluvias que sufrió colapso parcial en el predio de la Escuela de Caballería – ESCAB Av. Carrera 7 No 106 - 10, Sector Catastral Páramo III Rural de la Localidad de Usaquén, desde su competencia, garantizar la estabilidad de la infraestructura a su cargo, durante el tiempo de vida útil de la misma.

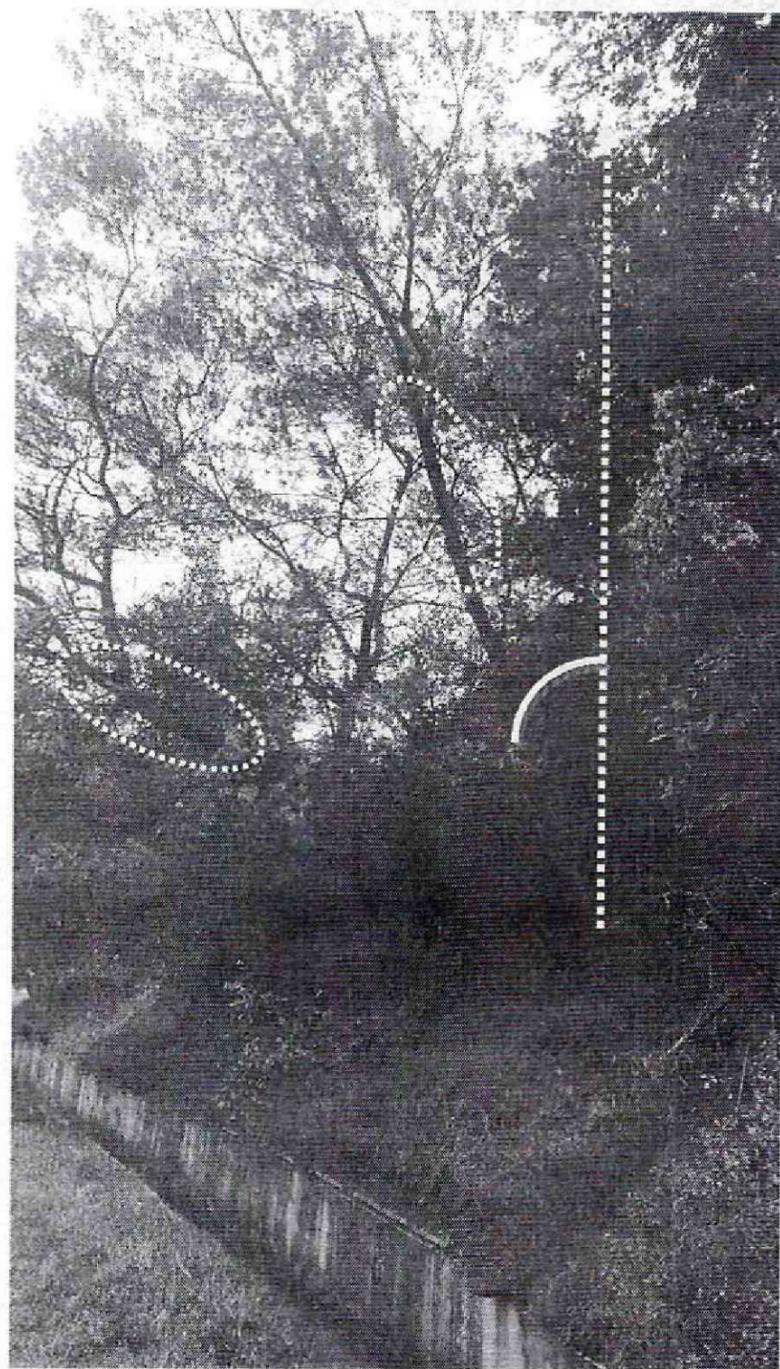
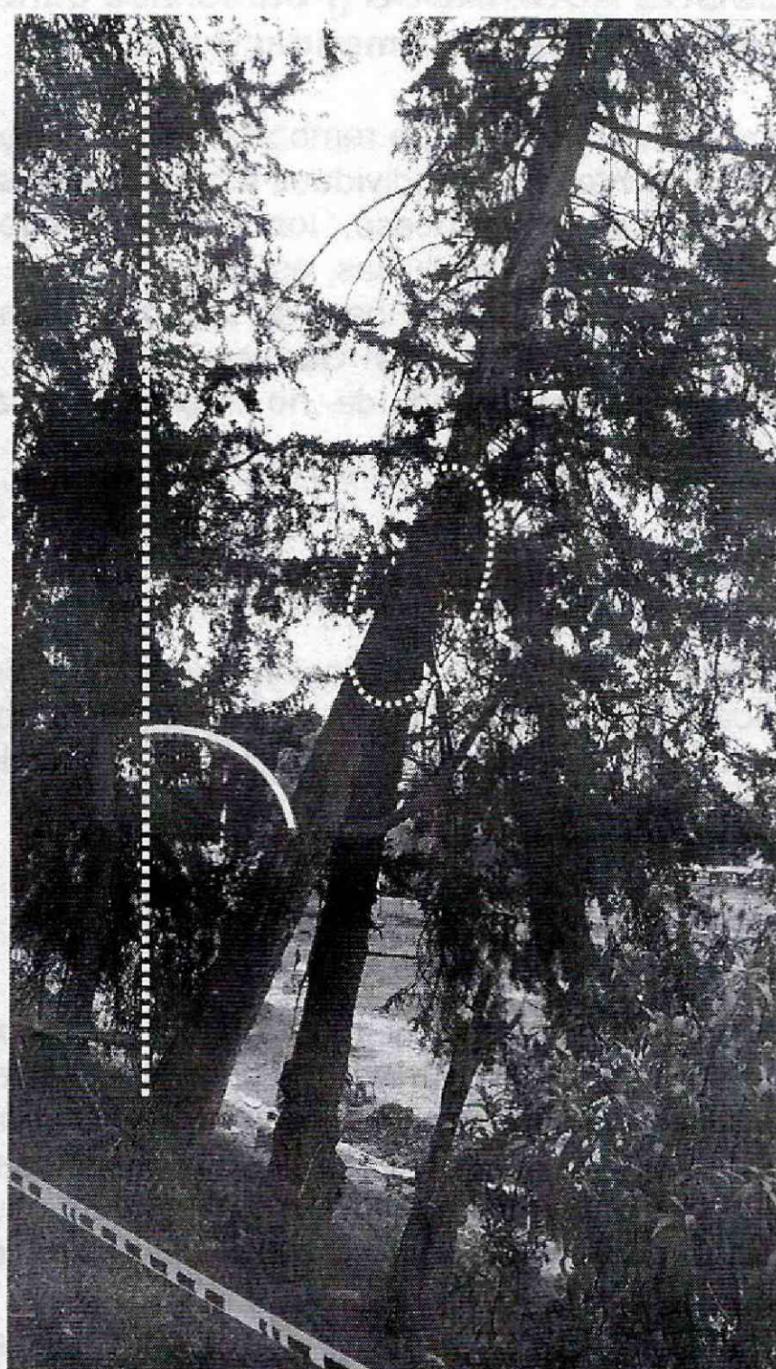
Fotografía 3 y 4. Vista de los individuos arbóreos que han perdido verticalidad por causa de que se encuentran dentro de la zona de influencia del proceso de remoción en masa.

- A la Secretaría Distrital de Ambiente, desde su competencia, realizar los análisis pertinentes que permitan determinar los posibles efectos de la pérdida de verticalidad de los individuos arbóreos localizados en el costado oriental de la Escuela de Caballería – ESCAB Av. Carrera 7 No 106 - 10, Sector Catastral Páramo III Rural de la Localidad de Usaquén y determinen las acciones requeridas para limitar o detener la afectación que pueden tener en la zona y en la construcción que se adelanta en la pista de equitación de la ESCAB.

- Al responsable y/o responsables del predio donde se emplaza la Escuela de Caballería – ESCAB Av. Carrera 7 No 106 - 10, Sector Catastral Páramo III Rural de la Localidad de Usaquén, establecer los daños que pueden causar la caída de los individuos arbóreos sobre las obras que se adelantan para la pista de equitación de la ESCAB, los cuales han perdido verticalidad y se dirigen hacia el costado oriental de dicha pista.
