DIAGNÓSTICO TÉCNICO DI-8996
SUBDIRECCIÓN DE ANÁLISIS Y MITIGACIÓN DE RIESGOS
COORDINACIÓN DE ASISTENCIA TÉCNICA
EVENTO DE EMERGENCIA 3454953

DIRECCIÓN	Carrera 57 No. 17-81, Carrera 57 No. 17-95 Carrera 57 No. 17-97.	ÁREA DIRECTA	60 m ²
BARRIO	Puente Aranda	POBLACIÓN ATENDIDA:	11
UPZ	111-Puente Aranda	FAMILIAS	3
		ADULTOS	8
		NIÑOS	3
LOCALIDAD	16 – Puente Aranda	PREDIOS EVALUADOS	3
CHIP	AAA0234UESY AAA0220BZNN AAA0234UEJZ	OFICIO REMISORIO	CR-23283

REMOCIÓN EN MASA INUNDACIÓN ESTRUCTURAL

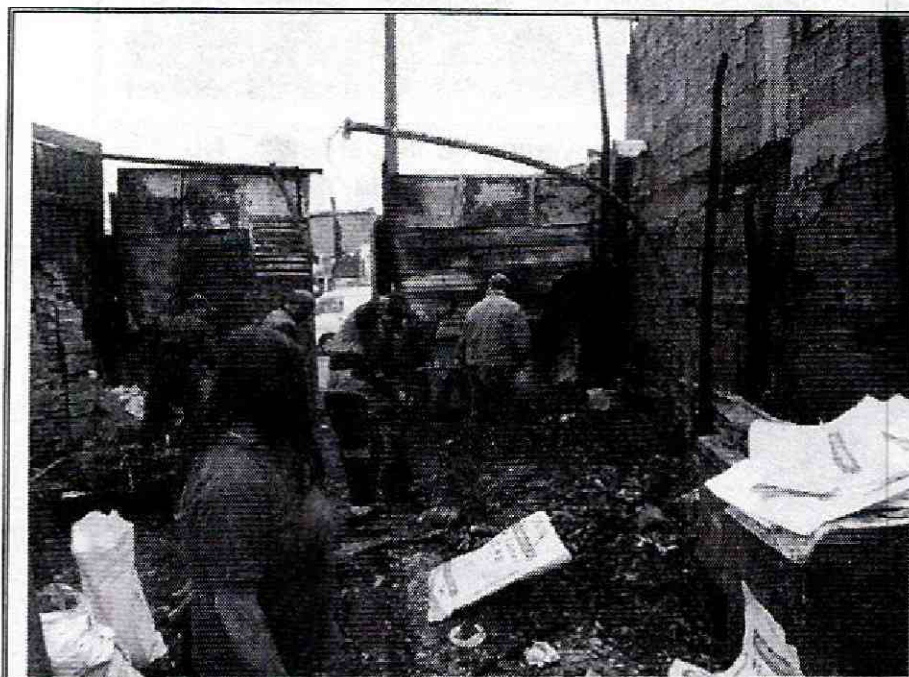
En atención al evento SIRE 3454953, personal del Instituto Distrital de Gestión de Riesgos y Cambio Climático IDIGER, realizó visita técnica el día 27 de Octubre de 2015 al predio de la Carrera 57 No. 17-97, donde existe un lote no construido, en el cual se originó un incendio, debido a que allí se depositan materiales de reciclaje como cartón, plásticos y madera. (Ver fotografía 1). En el predio de la Carrera 57 No. 17-95, ubicado en el costado suroccidental del predio donde se presentó el incendio, se emplaza una vivienda conformada por dos (2) niveles, construida en mampostería simple, entrepiso en madera, con cubierta en tejas de zinc, soportadas por elementos

Foto No. 1. Predio no construido, de la Carrera 57 No. 17-97, en el Sector Catastral de Puente Aranda, de la Localidad de Puente Aranda, donde se generó el incendio.

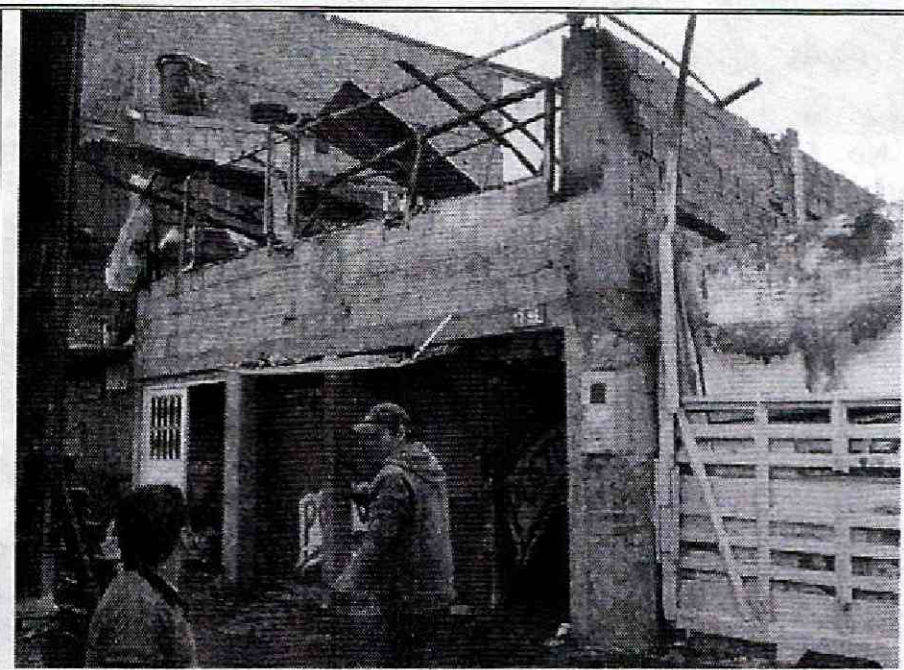
construcción, evidencia deficiencias constructivas relacionadas principalmente con la falta de adecuados elementos estructurales de confinamiento y amarre, tipo vigas y columnas. (Ver fotografía 2). El incendio estructural ocasiona afectaciones a espacios vitales como cocina, baño, sala, alcobas, colapso total de la cubierta del segundo nivel y deterioro de los elementos en madera que la sostenían, situación que compromete la estabilidad estructural y habitabilidad de la vivienda en la actualidad (Ver fotografías 3, 4 y 5).

Foto No. 2. Aspecto de la vivienda de la Carrera 57 No. 17-95, en el Sector Catastral de Puente Aranda, de la Localidad de Puente Aranda.

- Al responsable y/o los responsables de la vivienda emplazada en el predio ubicado en la Carrera 57 No. 17-95, en el Sector Catastral de Puente Aranda, de la Localidad de Puente Aranda, acatar la recomendación de evacuación preventiva y temporal, hasta tanto se implementen las medidas de reparación y/o reconstrucción, sobre las instalaciones de la misma, con el propósito de garantizar durante la vida útil del inmueble, las condiciones adecuadas para su uso.
- Al responsable y/o los responsables de la vivienda emplazada en el predio ubicado en la Carrera 57 No. 17-81, en el Sector Catastral de Puente Aranda, de la Localidad de Puente Aranda, acatar la recomendación de restricción de uso de la cocina y el patio posterior sobre el costado oriental de la vivienda,

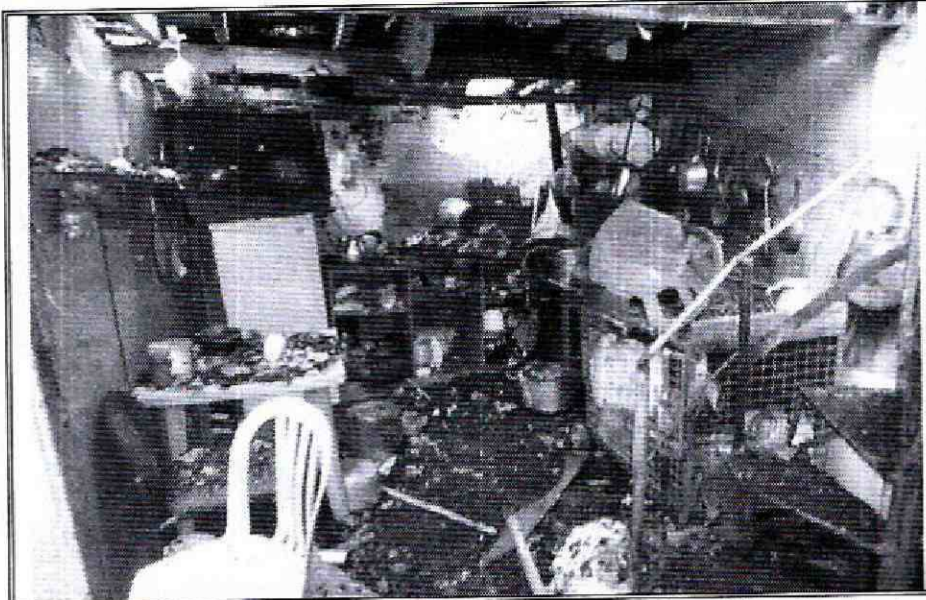
Foto No. 3. Afectación de la cocina, en la vivienda de la Carrera 57 No. 17-95.

- La estabilidad estructural y habitabilidad de la vivienda emplazada en el predio de la Carrera 57 No. 17-95, en el Sector Catastral de Puente Aranda, de la Localidad de Puente Aranda, se encuentran comprometidas en la actualidad debido a las afectaciones que se presentan en los elementos estructurales y no estructurales de la misma.
- La estabilidad estructural y habitabilidad de la vivienda emplazada en el predio de la Carrera 57 No. 17-81, en el Barrio La Paz, de la Localidad de Puente Aranda, no se encuentran comprometidas en la actualidad debido a las afectaciones que se presentan en la cubierta de la cocina y patio posterior de la vivienda en la actualidad.

- Adelantar por parte de los propietarios de la vivienda emplazada en la Carrera 57 No. 17-95 y Carrera 57 No. 17-81, en el Sector Catastral de Puente Aranda, de la Localidad de Puente Aranda, las obras de reparación de los elementos afectados por el incendio, garantizando que se cumplan los requerimientos establecidos en el Decreto No. 926 del 19 de marzo de 2010 y Decreto 340 del 13 de Febrero de 2012, Reglamento Colombiano de Construcción Sismo Resistente NSR-10, de acuerdo con la normatividad vigente para el sector, con el fin asegurar la estabilidad de cada uno de los elementos que conforman dicha estructura y la funcionalidad de la misma.

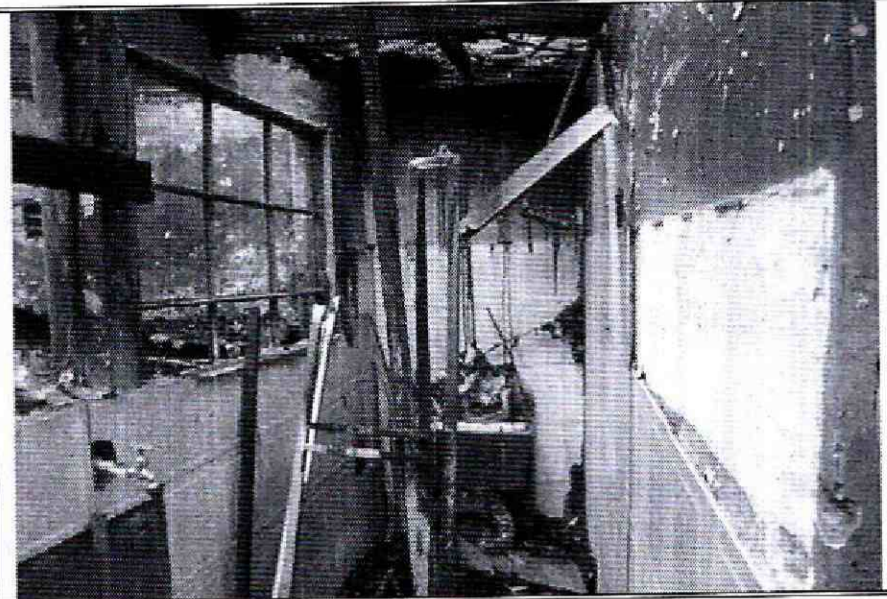
Foto No. 4. Afectación del baño, en la vivienda de la Carrera 57 No. 17-95.

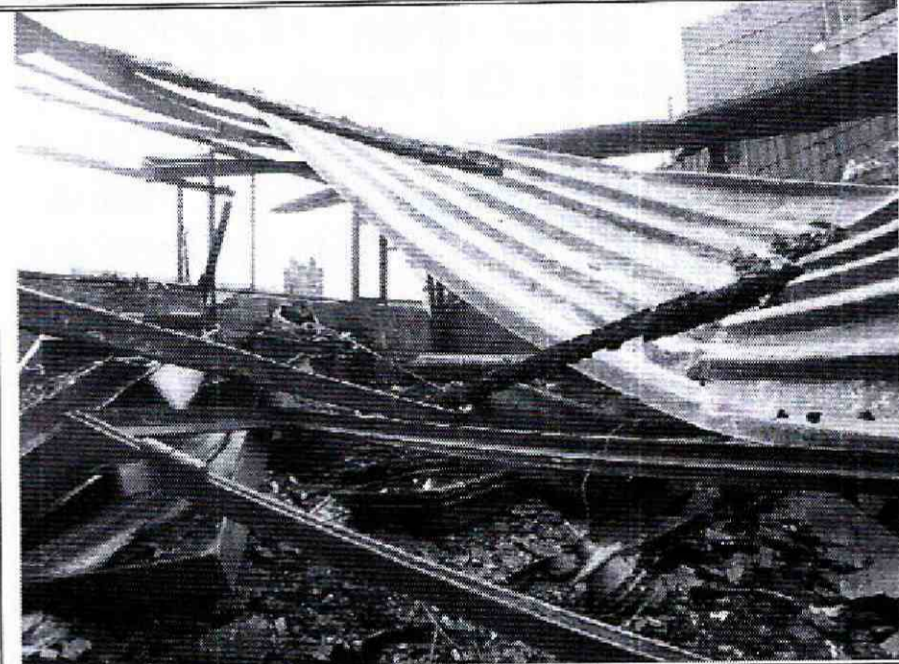
Foto No. 5. Afectación de las alcobas del segundo nivel y cubierta, en la vivienda de la Carrera 57 No. 17-95.

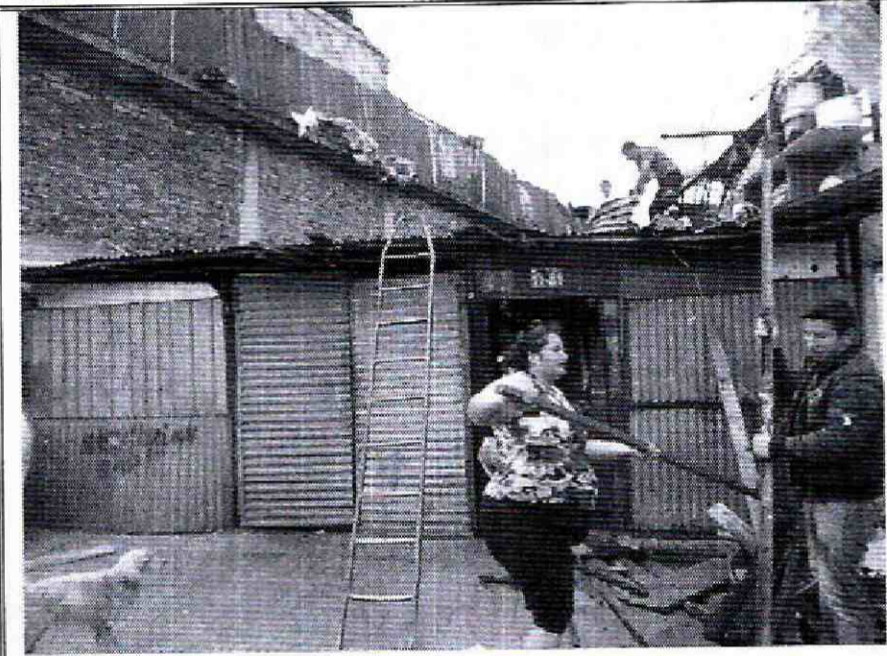
En el predio de la Carrera 57 No. 17-81, ubicado en el costado suroccidental del predio de la Carrera 57 No. 17-95, se emplaza una vivienda conformada por un (1) nivel, construida en material de recuperación, con cubierta en tejas de zinc, soportadas por elementos en madera, los cuales descansan sobre los elementos perimetrales de la vivienda, la construcción, evidencia deficiencias constructivas relacionadas principalmente con el tipo de construcción (Ver fotografía 6). El incendio ocasiona afectaciones a espacios vitales, como la quema de la cubierta de una de las cocinas y patio posterior de la vivienda, localizados sobre el costado nororiental de la misma, situación que no compromete la estabilidad estructural y habitabilidad de la vivienda en la actualidad (Ver fotografías 7 y 8)

Foto No. 6. Aspecto de la vivienda de la Carrera 57 No. 17-81, en el Sector Catastral de Puente Aranda, de la Localidad de Puente Aranda.

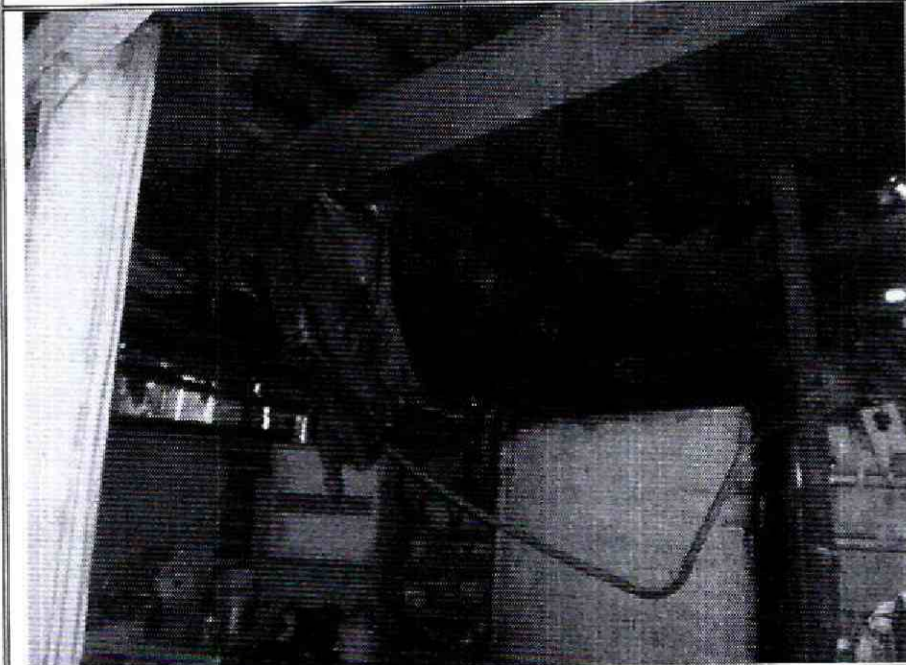
Foto No. 7. Afectación de la cocina, en la vivienda de la Carrera 57 No. 17-81.

hasta tanto se implementen las medidas de mantenimiento y reparación, sobre las instalaciones de la misma, con el propósito de garantizar durante la vida útil del inmueble, las condiciones adecuadas para su uso.

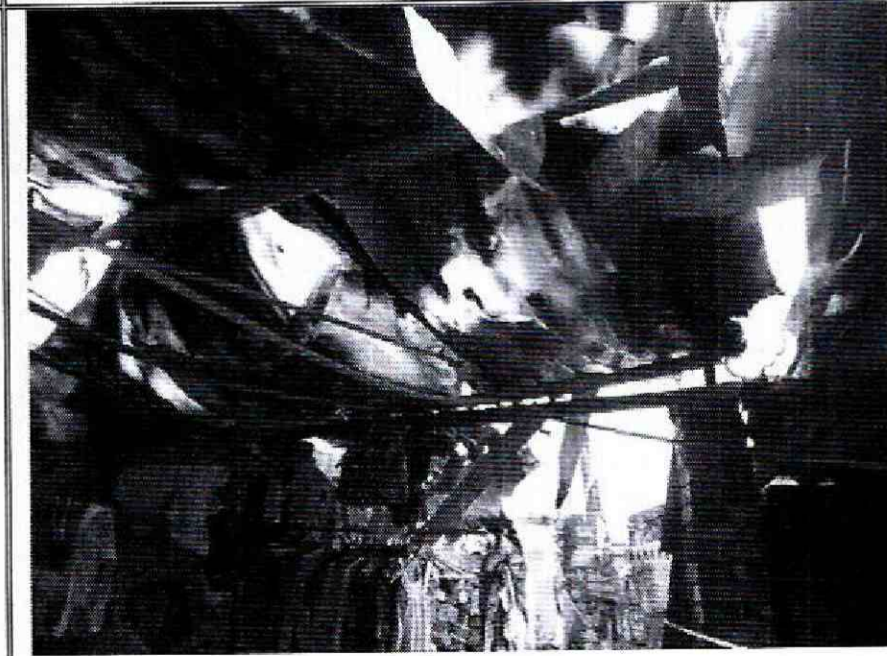
Foto No. 4. Afectación a la cubierta del patio posterior, en la vivienda de la Carrera 57 No. 17-81.
