DIAGNÓSTICO TÉCNICO DI-8998
SUBDIRECCIÓN DE ANÁLISIS Y MITIGACIÓN DE RIESGOS
COORDINACIÓN DE ASISTENCIA TÉCNICA
EVENTO DE EMERGENCIA 3606728

DIRECCIÓN	Carrera 151 B No. 143 - 66 Carrera 151 B No. 143 - 72	ÁREA DIRECTA	75 m ²
BARRIO	Bilbao	POBLACIÓN ATENDIDA:	7
UPZ	71-Tibabuyes	FAMILIAS	1
		ADULTOS	5
		NIÑOS	2
LOCALIDAD	11 – Suba	PREDIOS EVALUADOS	2
CHIP	AAA0152OATO	OFICIO REMISORIO	CR-23285

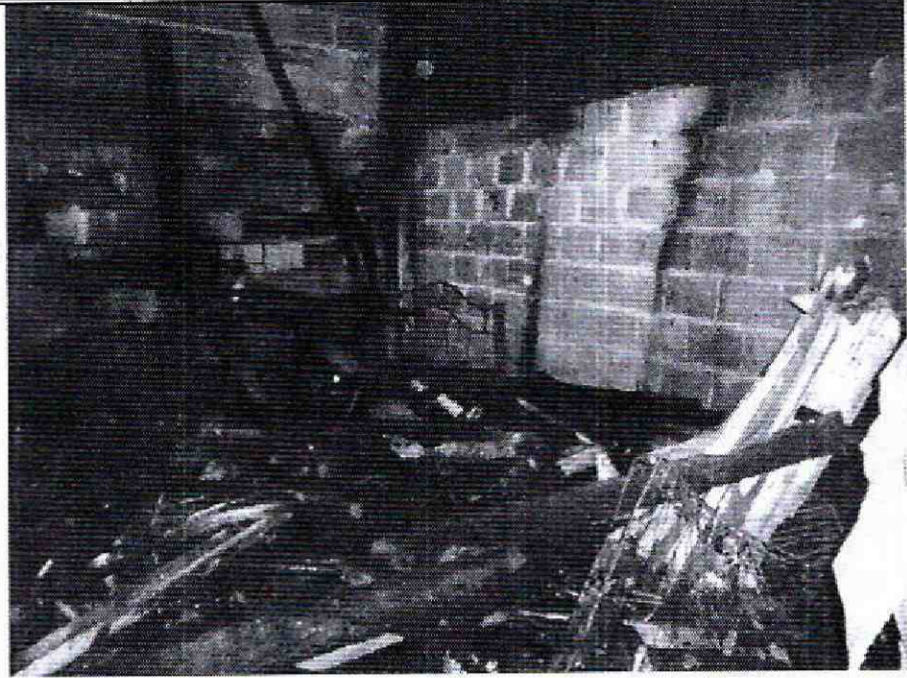
En atención al evento SIRE 3606728, personal del Instituto Distrital de Gestión de Riesgos y Cambio Climático IDIGER, realizó visita técnica el día 29 de Diciembre de 2015 al predio de la Carrera 151 B No. 143 - 66, en el Barrio Bilbao, de la Localidad de Suba, donde se emplaza una vivienda de dos (2) niveles, construida en mampostería parcialmente confinada, con placas de entepiso en concreto reforzado y cubierta en teja de asbesto-cemento que descansa sobre los muros perimetrales de la misma, la construcción, evidencia deficiencias constructivas relacionadas principalmente con la falta de adecuados elementos estructurales de confinamiento y amarre, tipo vigas y columnas, ubicada en una zona de pendiente plana, sector consolidado urbanísticamente, con vías pavimentadas en buen estado, con servicios básicos domiciliarios. Se verificó que en la vivienda en mención se generó un incendio estructural, afectando la alcoba ubicada en el costado oriental de la parte posterior del segundo nivel de la vivienda, la cubierta y el entramado en madera que la sostenía (Ver fotografía 1). En el muro de cerramiento del costado norte de la alcoba se generaron fisuras de tendencia horizontal y vertical, con abertura aproximada de 2 mm, en una longitud entre 1.50 m y 2.00 m (Ver fotografía 2).

<p>Foto No. 1. . Afectación de la alcoba posterior, costado oriental, en la vivienda de la Carrera 151 B No. 143 - 66, en el Barrio Bilbao, de la Localidad de Suba.</p>	<p>Foto No. 2. Fisuras de tendencia vertical, en el muro del costado norte de la alcoba posterior, en la vivienda de la Carrera 151 B No. 143 - 66, en el Barrio Bilbao, de la Localidad de Suba.</p>

- Al responsable y/o los responsables de la vivienda emplazada en el predio de la Carrera 151 B No. 143 - 66, en el Barrio Bilbao, de la Localidad de Suba, de la Localidad de Suba, acatar la recomendación de restricción parcial de uso de la alcoba de la parte posterior, hasta tanto se implementen las medidas de reparación y/o reconstrucción, sobre las instalaciones de la misma, con el propósito de garantizar durante la vida útil del inmueble, las condiciones adecuadas para su uso.
- Al responsable y/o los responsables de la vivienda emplazada en el predio de la Carrera 151 B No. 143 - 72, en el Barrio Bilbao, de la Localidad de Suba, de la Localidad de Suba, acatar la recomendación de restricción parcial de uso del patio posterior del primer nivel, hasta tanto se implementen las medidas de

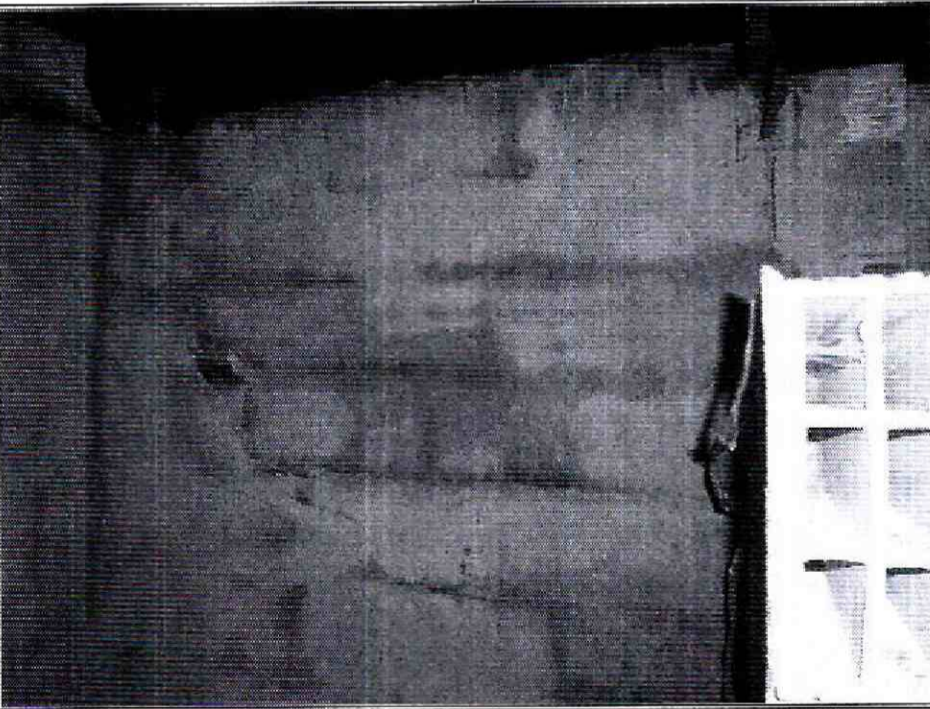
En el predio de la Carrera 151 B No. 143 – 66, en el Barrio Bilbao, de la Localidad de Suba, ubicado al costado norte, del predio donde se presentó el incendio, se emplaza una vivienda de tres (3) niveles, construida en mampostería parcialmente confinada, con placas de entepiso en concreto reforzado y cubierta en teja de asbesto-cemento que descansa sobre los muros perimetrales de la misma, la construcción, evidencia deficiencias constructivas relacionadas principalmente con la falta de adecuados elementos estructurales de confinamiento y amarre, tipo vigas y columnas, se observó que en el muro de cierre del costado norte del tercer nivel, se presenta desprendimiento de pañete, posiblemente por el cambio de temperatura ocasionada por el incendio (Ver fotografía 3).

<p>Foto No. 4. Levantamiento de pañete en el muro del costado norte, en la vivienda de la Carrera 151 B No. 143 - 72, en el Barrio Bilbao, de la Localidad de Suba.</p>

- Adelantar por parte de los propietarios de la vivienda emplazada en el predio de la Carrera 151 B No. 143 – 66 y Carrera 151 B No. 143-72, en el Barrio Bilbao, de la Localidad de Suba, las obras de reparación de los elementos afectados por el incendio, garantizando que se cumplan los requerimientos establecidos en el Decreto No. 926 del 19 de marzo de 2010 y Decreto 340 del 13 de Febrero de 2012, Reglamento Colombiano de Construcción Sismo Resistente NSR-10, de acuerdo con la normatividad vigente para el sector, con el fin asegurar la estabilidad de cada uno de los elementos que conforman dicha estructura y la funcionalidad de la misma.
