DIAGNÓSTICO TÉCNICO DI-9001
SUBDIRECCIÓN DE ANÁLISIS DE RIESGOS Y EFECTOS DE CAMBIO CLIMÁTICO
COORDINACIÓN DE ASISTENCIA TÉCNICA
RAD IDIGER 2016ER2040

| DIRECCIÓN | Calle 22 No. 1-40 Este (Dirección Real) Calle 22 No. 1-40 (Dirección del radicado) | ÁREA DIRECTA | 2000 m ² | | |

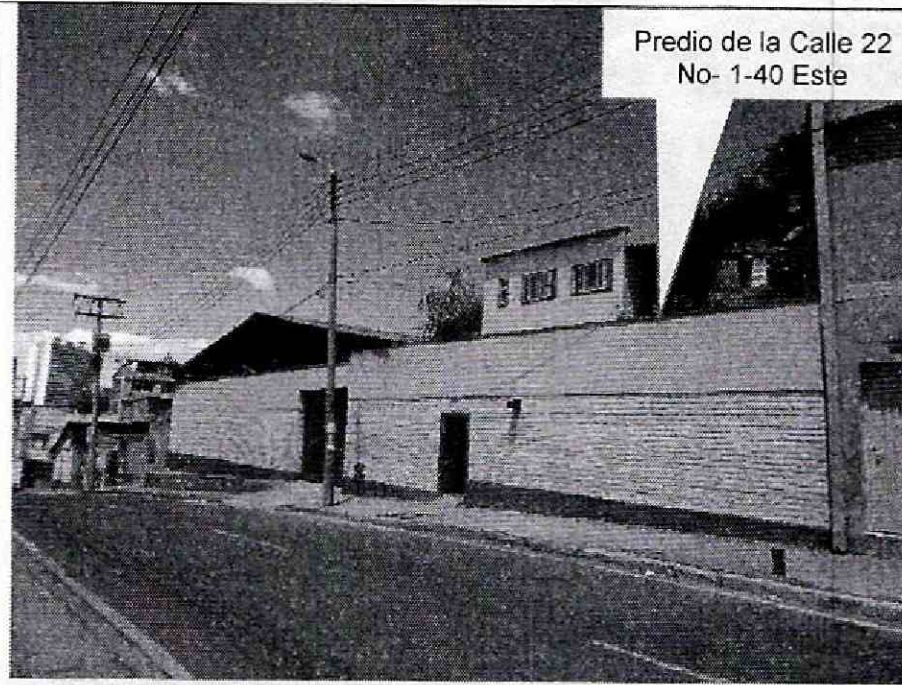
Predio de la Calle 22 No- 1-40 Este

parcialmente confinada; la inspección se realizó al primer nivel, donde se aprecian pisos en concreto y baldosín, con cubierta en tejas plásticas y asbesto- cemento y zinc soportadas sobre entramado en madera y tejas metálicas soportadas por cerchas metálicas (ver fotografías 1 y 2).

Fotografía 1. Vista de la construcción de la Calle 22 No. 1-40 Este en el Barrio Catastral Las Aguas en la Localidad de Santa Fe.

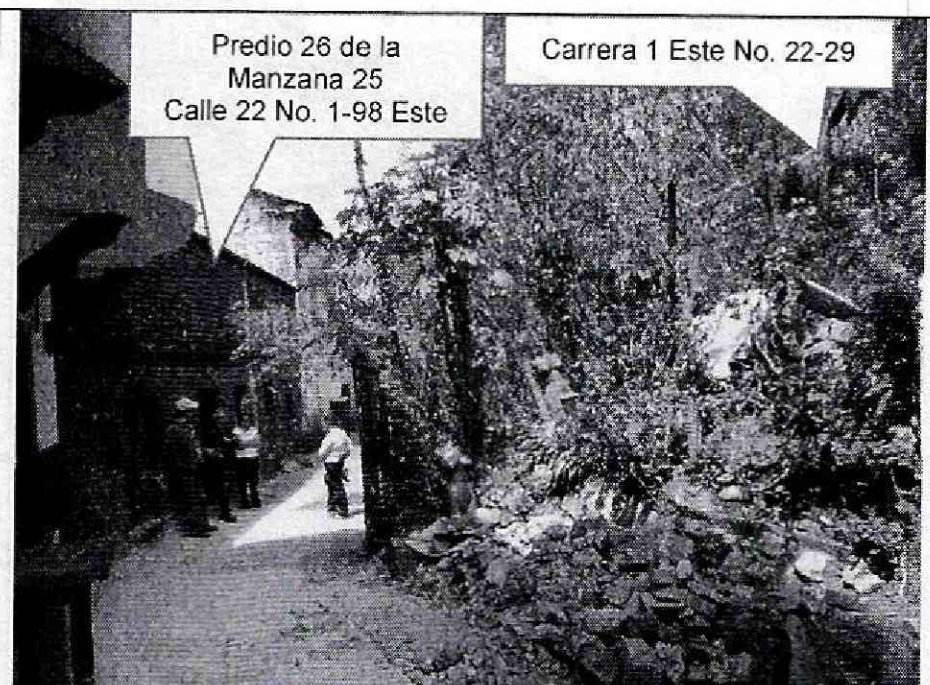
Predio 26 de la Manzana 25 Calle 22 No. 1-98 Este

Fotografía 2. Vista de la fachada de la vivienda correspondiente al Lote 26 en el predio de la Calle 22 No. 1-98 Este y predio de la Carrera 1 Este No. 22-29.

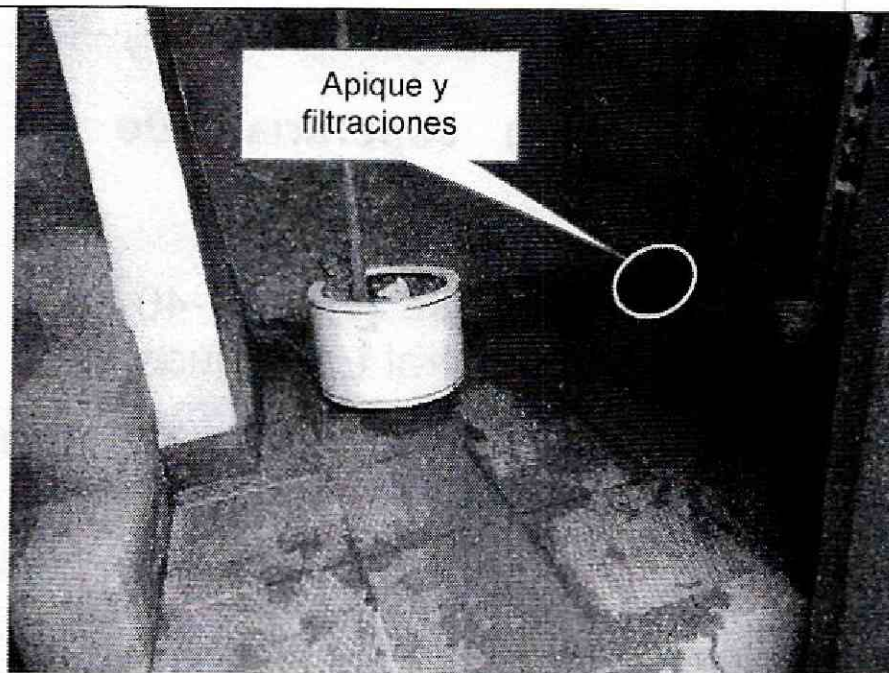
Apique y filtraciones

En la inspección al interior de la vivienda, se evidencian resanes en la placa de piso, debido al reemplazo parcial y reciente de la red hidrosanitaria de la vivienda, en el mismo sector se observan filtración de la cual no se confirmó su origen (ver fotografías 3 y 4). Según las personas que atendieron la visita, *parte de la red sanitaria de algunas viviendas contiguas y al costado sur (Lotes 27, 28, 29 y 30) comparten la red que atraviesa la vivienda emplazada en los predios de la Calle 22 No. 1-40 Este y Lote 26 de la Calle 22 No.1-98 Este*, de igual manera citaron que *las viviendas se ven afectadas por humedades, situación que presenta incremento en época de lluvias, por la cercanía a la ladera del predio de la Carrera 1 Este No. 22-29*, donde no hay medidas de manejo de las aguas de escorrentía superficial, las cuales posiblemente discurren hacia las viviendas al igual que las aguas sub superficiales.

Entre las posibles causas por las que se están presentando las humedades en muros y filtraciones de la red sanitaria en las viviendas evaluadas, se encuentra, la falta de mantenimiento y la vetustez de la red, así como la falta de manejo de aguas superficiales y sub superficiales de la ladera, en particular del predio de la Carrera 1 Este No. 22-29.

Fotografía 3. Filtración en la zona central de la construcción emplazada en los predios de la Calle 22 No. 1-40 Este y Lote 26 de la Calle 22 No. 1-98 Este.

- En el caso de no existir restricciones y/o condicionamientos al uso del suelo para los predios de la Calle 22 No. 1-40 Este y lote 26 en el predio de la Calle 22 No. 1-98 Este, en el Barrio Catastral Las Aguas de la Localidad de Santa Fe, se recomienda, implementar acciones para el mantenimiento de la redes internas hidrosanitarias de las viviendas, acciones que se deben ejecutar con el apoyo de personal idóneo, garantizando que se cumplan los requerimientos establecidos en la normatividad vigente.

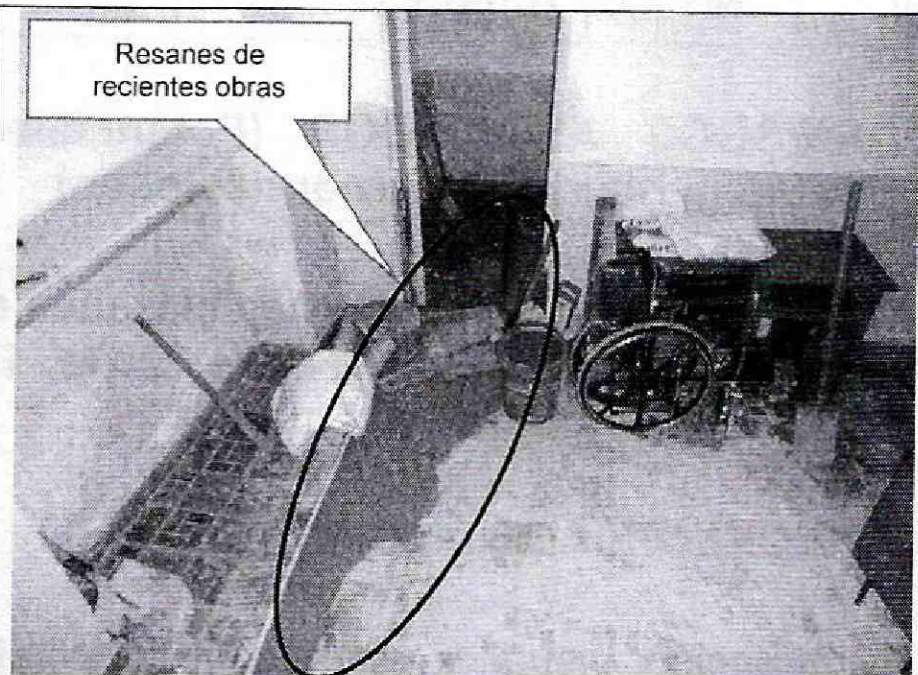
Resanes de recientes obras

Fotografía 4. Resanes en el inmueble evaluado, producto de posibles obras de reemplazo de la red hidrosanitaria de la vivienda emplazada en el predio de la Calle 22 No. 1-40 Este y Lote 26 en el predio de la Calle 22 No. 1-98 Este.

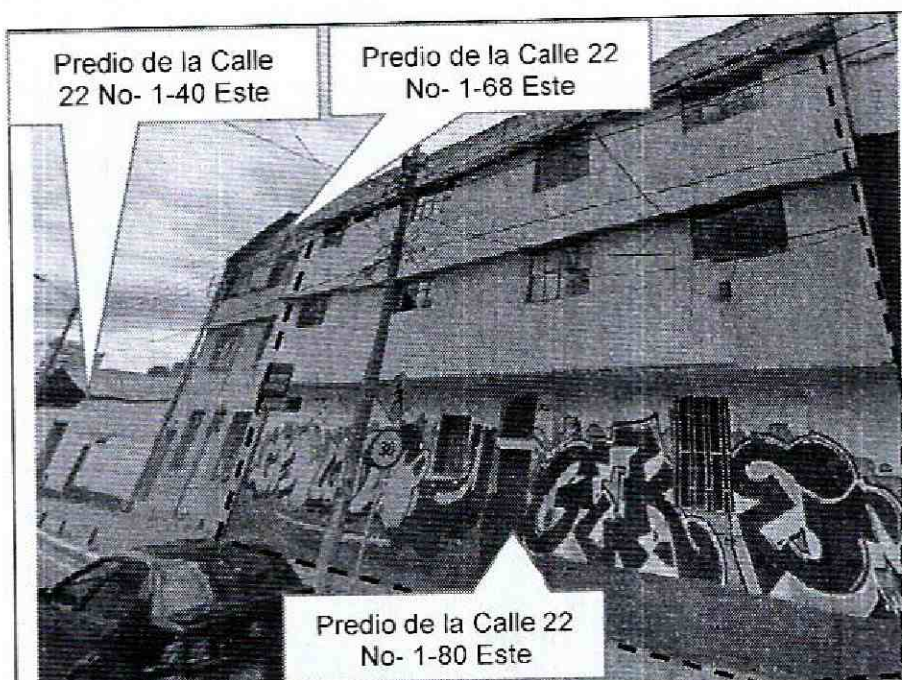
Por solicitud de la comunidad del sector, dadas las humedades en las viviendas contiguas, se realizó inspección al interior de la vivienda emplazada en el predio de la Calle 22 No. 1-80 Este, vivienda de tres (3) niveles, construida en mampostería parcialmente confinada, con cubierta, que parece ser en concreto, en la que se evidenciaron humedades en muros de cerramiento del costado oriental en el segundo nivel, colindante con edificaciones de dos (2) y tres (3) niveles, emplazadas en los lotes 28, 29 y 30 del predio de la Calle 22 No. 1-98 Este, a las que no se pudo ingresar para verificar si las humedades evidenciadas en el predio de la Calle 22 No. 1-80 provenían de alguno de estos inmuebles (ver fotografías 5 y 6).

Fotografía 5. Vista de la fachada del predio de la Calle 22 No. 1-80 Este.

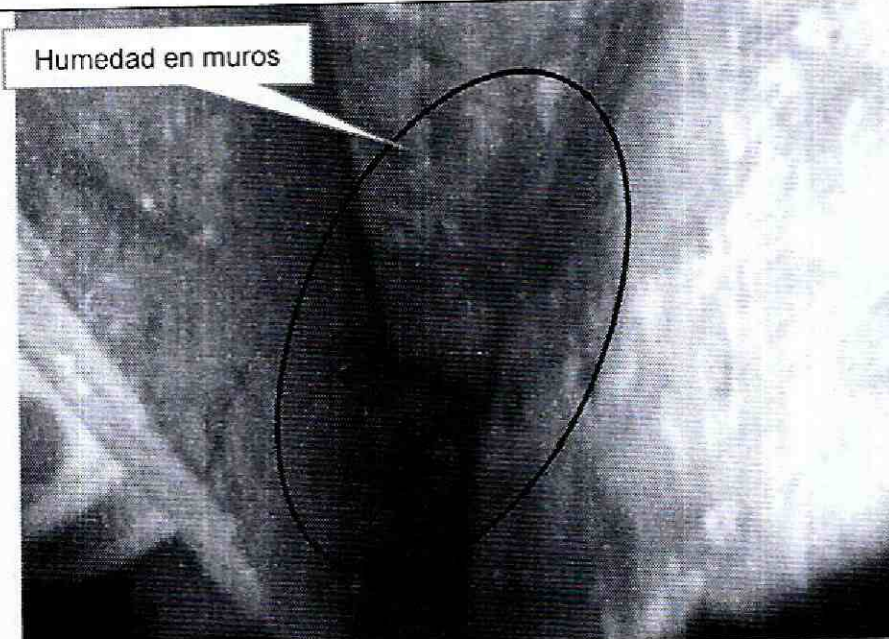
Fotografía 6. Humedad en los muros del costado oriental, segundo nivel de la vivienda de la Calle 22 No. 1-80 Este.

- La estabilidad estructural y habitabilidad del inmueble emplazado en el predio de la Calle 22 No. 1-80 Este, en el Barrio Catastral Las Aguas de la Localidad de Santa Fe, en la actualidad no se encuentra comprometida por las humedades evidenciadas en los muros de cerramiento del costado oriental. Condición que puede variar si no se implementan las medidas de mantenimiento.
