**DIAGNÓSTICO TÉCNICO DI-9004**  
**SUBDIRECCIÓN DE ANÁLISIS DE RIESGOS Y EFECTOS DE CAMBIO CLIMÁTICO**  
**COORDINACIÓN DE ASISTENCIA TÉCNICA**  
**RADICADO IDIGER 2016ER848**

DIRECCIÓN	Carrera 81C No. 22-92	ÁREA DIRECTA	120 m <sup>2</sup>		
SECTOR CATASTRAL	MODELIA OCCIDENTAL	POBLACIÓN ATENDIDA	400		
UPZ	114-MODELIA	FAMILIAS	1	ADULTOS	5 NIÑOS
LOCALIDAD	9 – FONTIBON	PREDIOS EVALUADOS	1		
CHIP	AAA0076CXZM.	OFICIO REMISORIO	CR-23315

En atención al radicado 2016ER848, personal del Instituto Distrital de Gestión de Riesgos y Cambio Climático IDIGER, realizó visita técnica el día 27 de Enero de 2016 al sector donde se ubica el predio de la Carrera 81C No. 22 – 92, en el Sector Catastral Modelia Occidental de la Localidad de Fontibón, el mismo corresponde a una zona plana consolidada urbanísticamente, con vías de acceso vehicular pavimentadas y adecuados sistemas para el manejo de las aguas de escorrentía. (Ver fotografía 1 y 2). En el sector se observan viviendas de dos (02) a tres (03) niveles, construidas bajo un sistema estructural de muros de carga, con placas de entrepiso de concreto reforzado y cubiertas livianas en fibro - cemento, soportadas por correas de madera.

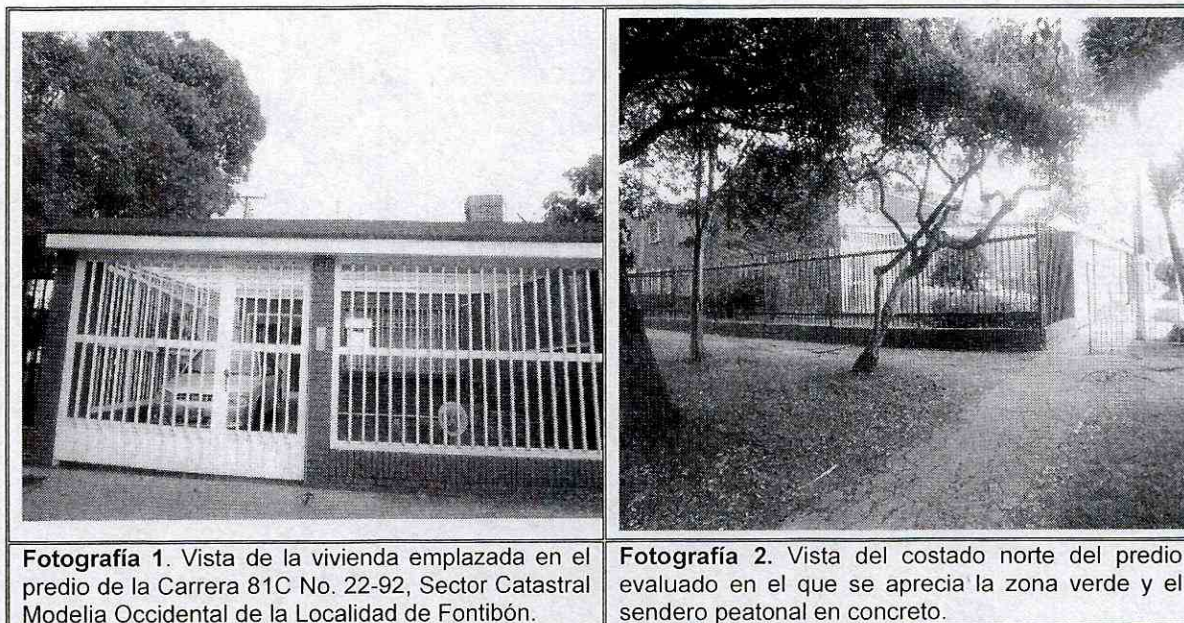
cubierta liviana en teja de asbesto cemento soportada por un entramado en madera que a su vez se apoya sobre los muros de cerramiento de la misma. Se evidencia al costado norte en el primer nivel en el cuarto de estudio, fisuras en el muro de cerramiento con longitud cercana a 1 metro y aberturas de aproximadamente 1 milímetro.

El predio evaluado, colinda hacia el costado norte con un sendero peatonal en concreto con longitud de aproximadamente 120 metros y un ancho cercano a 1.50 metros conformado por losas de concreto en las que se identifican agrietamientos longitudinales. Así mismo en este sector se localiza una zona verde en la que se identifican varios individuos arbóreos de gran tamaño (los cuales presentan exposición radicular).

Dentro de las posibles causas de las lesiones evidenciadas, están los asentamientos diferenciales que ha experimentado la vivienda evaluada, dichos asentamientos probablemente están relacionados con los esfuerzos de succión que ejercen las raíces de los individuos arbóreos cercanos a la misma, los daños en el sendero peatonal pudiere relacionarse igualmente a la presencia de los individuos arbóreos, situaciones que con base en la inspección visual no son posibles de precisar.

- A los responsables del predio de la Carrera 81C No. 22-92, Sector Catastral Modelia Occidental de la Localidad de Fontibón, realizar las acciones pertinentes para el mantenimiento de la vivienda evaluada, esto con el propósito de garantizar las condiciones adecuadas para su uso.

- A la Secretaria Distrital de Ambiente, realizar un análisis detallado, del potencial de succión de los árboles localizados hacia el costado norte del predio de la Carrera 81C No. 22-92, Sector Catastral Modelia Occidental de la Localidad de Fontibón, y determinen las acciones requeridas para limitar o detener los procesos de asentamientos diferenciales de la misma, en caso que se determine que existe una relación entre dichos asentamientos y los individuos arbóreos.
