DIAGNÓSTICO TÉCNICO DI - 9006
SUBDIRECCIÓN DE ANÁLISIS DE RIESGOS Y EFECTOS DEL CAMBIO CLIMÁTICO
COORDINACIÓN DE ASISTENCIA TÉCNICA
RADICADO IDIGER No 2016ER991

ATENDIÓ: JOSE ALBEYRO AVILEZ CRUZ				SOLICITANTE: COOACUEDUCTO	
COE	29	MÓVIL	Contratada		
FECHA	27 de Enero de 2016	HORA	11:00 am	VIGENCIA: Temporal mientras no se modifique significativamente las condiciones físicas del sector

DIRECCIÓN	Carrera 37 No 23 A - 60	ÁREA DIRECTA	240 M ²		
BARRIO CATASTRAL	Ortezal	POBLACIÓN ATENDIDA	180		
UPZ	107- Quinta Paredes	FAMILIAS	0	ADULTOS	50
LOCALIDAD	Teusaquillo	PREDIOS EVALUADOS	1		
CHIP	AAA0092OYBS	OFICIO REMISORIO	CR-23317

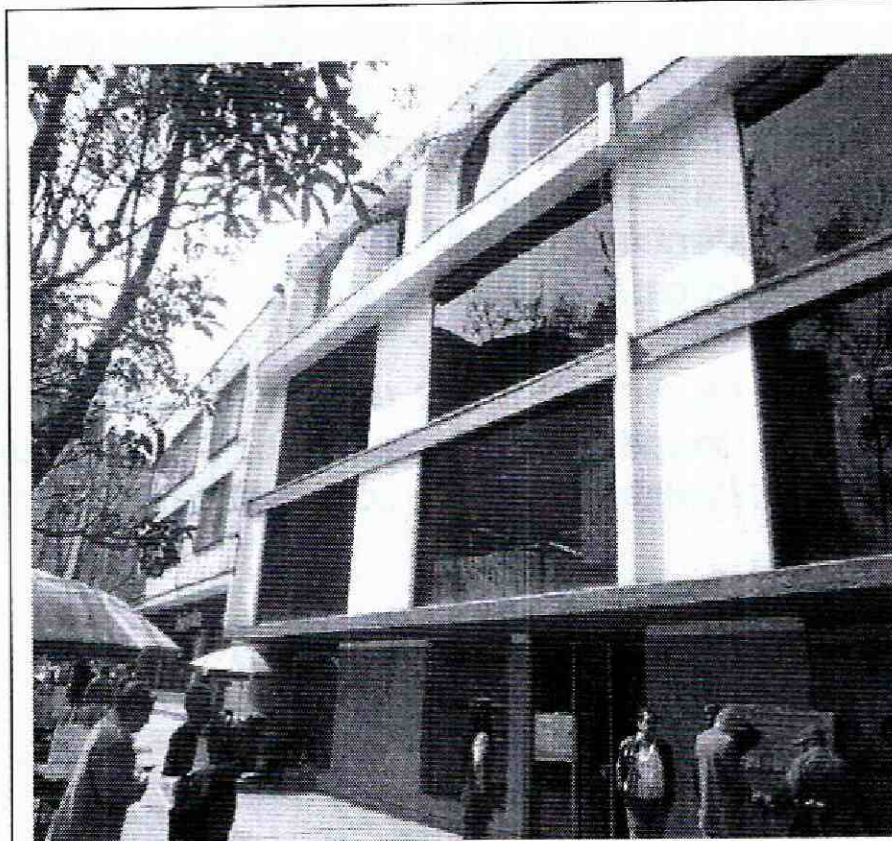
El sistema estructural está compuesto posiblemente por mampostería confinada parcialmente mediante columnas, losas de entrepiso macizas y cubierta en teja de fibrocemento. La edificación presenta deficiencias de diseño y construcción innatas al año en que se edificó, razón por la cual podría presentar riesgos frente a cargas dinámicas tipo sismo o a movimientos del terreno circundante. (Ver fotografías 1 y 2).

Fotografía 1. Vista frontal del predio por la AC 24 Edificio Coaacueducto.

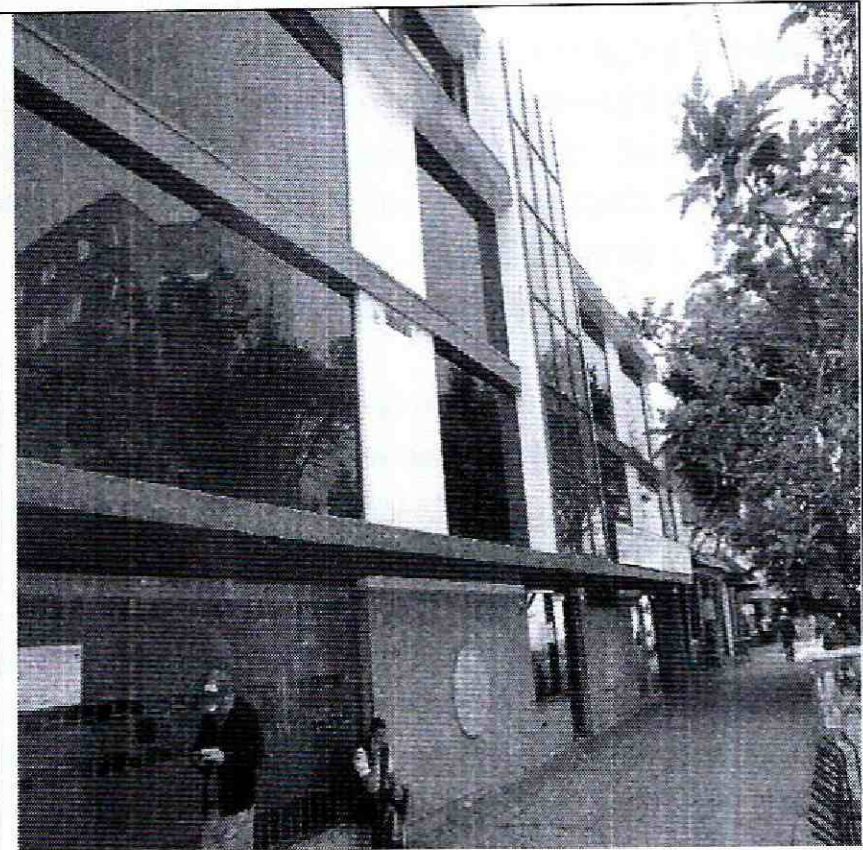
Fotografía 2. Vista frontal del predio por la Carrera 37 Edificio Coaacueducto.

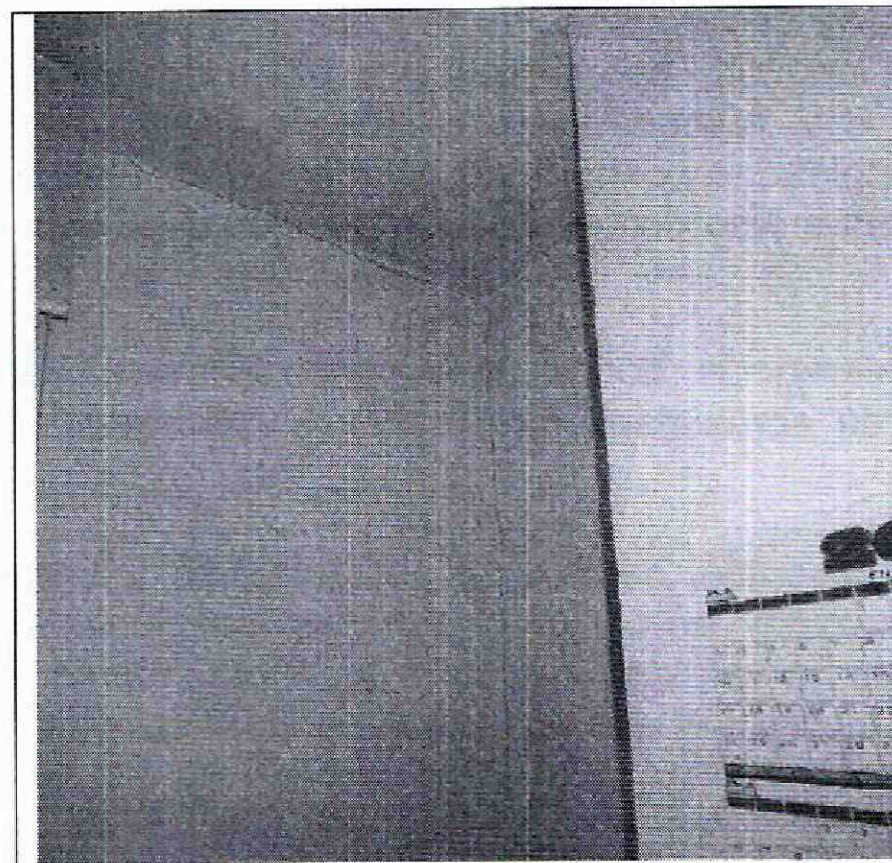
Se realiza inspección visual al interior del edificio, en el sector de la cocina en el segundo nivel donde se identifican fisuras en muro de cerramiento de tendencia diagonal, con abertura aproximada de 2.0 milímetros y longitud aproximada de 5.0 milímetros (Ver fotografía 3). De igual manera, se observa una humedad en el área de acceso al baño auxiliar. Sobre el área del comedor de los empleados costado sur occidental, se identifican levantamiento de la baldosa en la placa de contra piso en un área aproximada de 3 m² (Ver fotografía 4 y 5).

Dentro de las posibles causas de las lesiones descritas, se tiene el asentamiento diferencial de la edificación, desde la fecha de construcción, en conjunto con las deficiencias de diseño estructural, las irregularidades en planta, la vetustez y la falta de reforzamiento, han generado el deterioro de los elementos que componen el edificio, así como las lesiones antes mencionadas.

Fotografía 3. Fisura de tendencia Longitudinal en muro del área de la cocina.

- A los responsables, administradores y/o propietarios del Edificio emplazado en la Carrera 37 No. 23 A - 60, en el Barrio Catastral Ortezal, de la Localidad de Teusaquillo, realizar un estudio de vulnerabilidad sísmica y de interacción suelo – estructura, con el fin de conocer el grado de afectación real del edificio, para determinar el tipo de reforzamiento estructural, de acuerdo con el tipo de diseño estructural actual y con la vetustez del inmueble; lo anterior con el fin de garantizar el comportamiento óptimo frente a fuerzas horizontales (sismo), para así salvaguardar la integridad física de sus residentes.

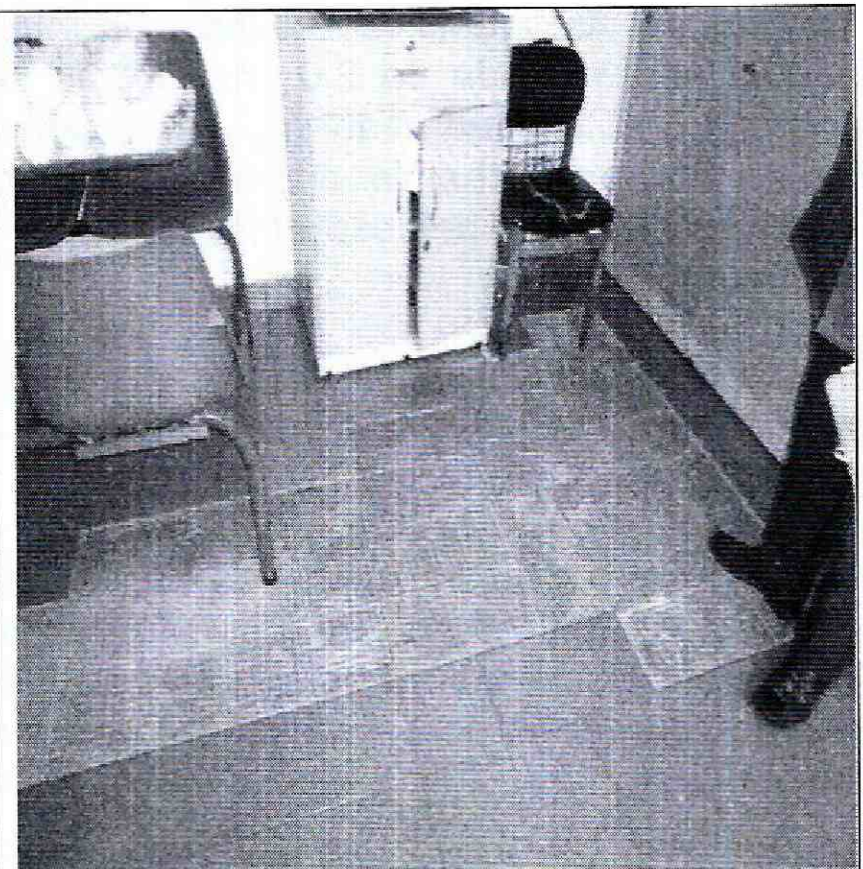
Fotografía 4. Levantamiento de la baldosa del área del comedor.

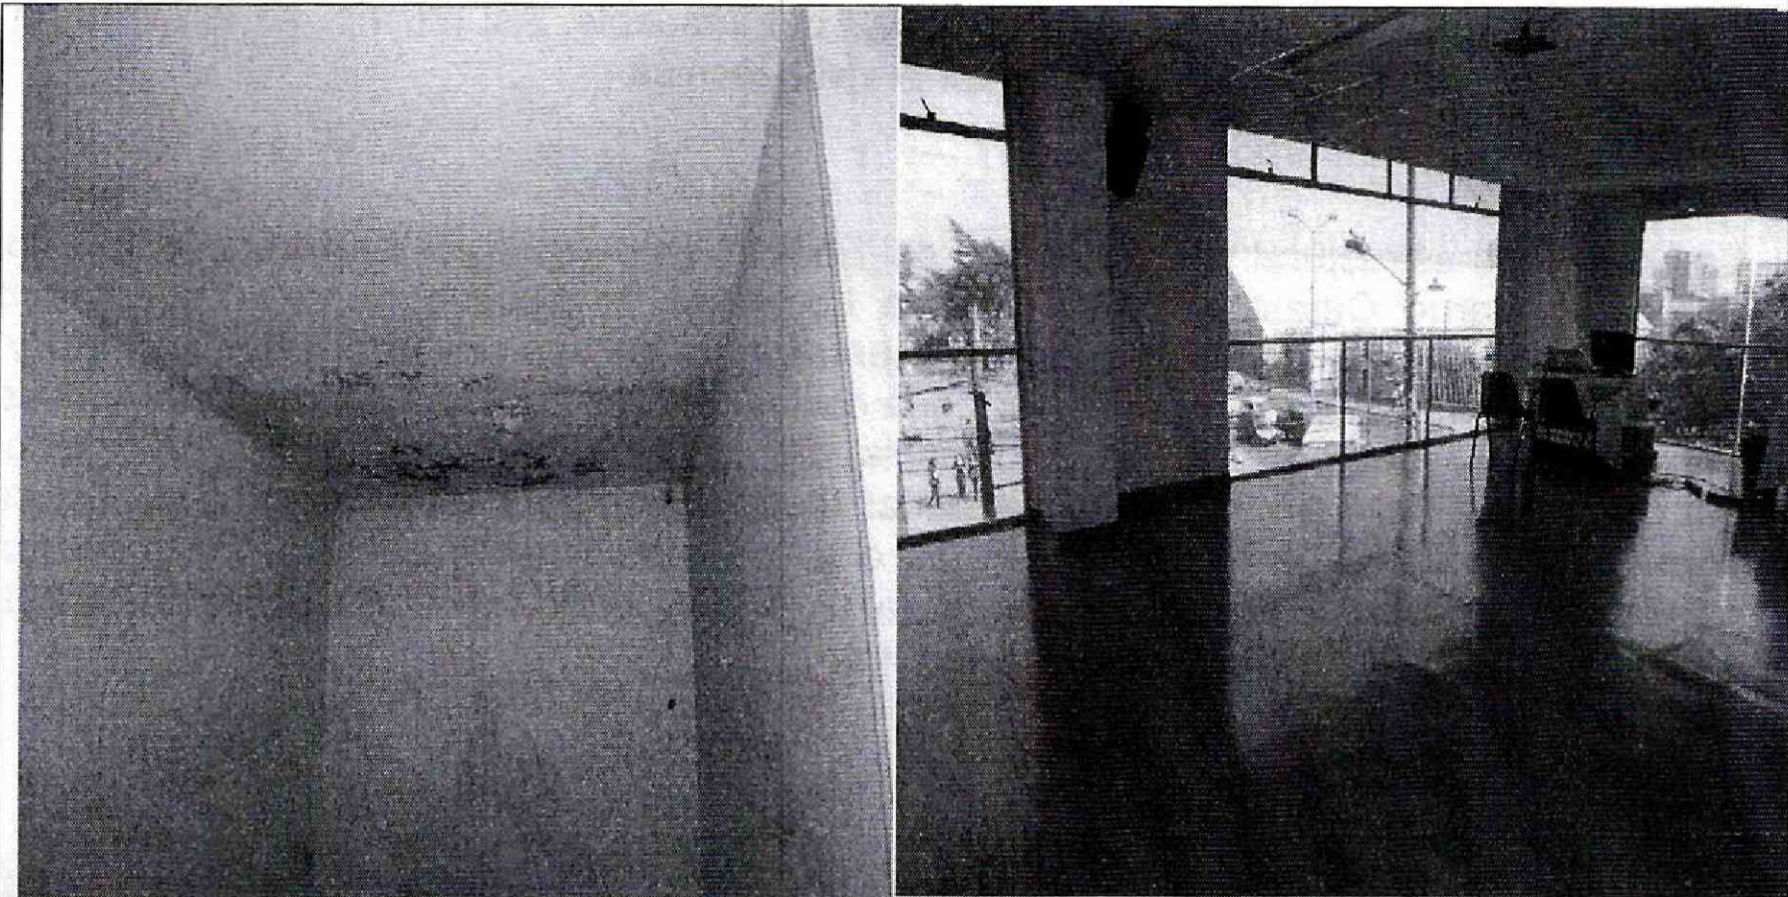
En el tercer nivel en el área del salón de conferencias donde se identifica el levantamiento del laminado del piso de madera en un área aproximada de 50 metros cuadrados. (Ver fotografía 6).

Fotografía 5 Humedad de la placa entre piso del área del baño auxiliar.

Fotografía 6 levantamientos del piso laminado del área del salón de conferencias.
