DIAGNÓSTICO TÉCNICO DI - 9009
SUBDIRECCIÓN DE ANÁLISIS DE RIESGOS Y EFECTOS DEL CAMBIO CLIMÁTICO
COORDINACIÓN DE ASISTENCIA TÉCNICA
RADICADO IDIGER No 2016ER2807

ATENDIÓ: JOSE ALBEYRO AVILEZ CRUZ				SOLICITANTE: Comunidad	
COE	29	MÓVIL	3		
FECHA	26 de Febrero de 2016	HORA	12:30 pm	VIGENCIA: Temporal mientras no se modifique significativamente las condiciones físicas del sector

DIRECCIÓN	Calle 103 B No. 47 A – 03 Calle 103 B No. 47 A – 29 Calle 103 A No. 47 A – 30 Calle 104 A No. 47 A – 06 Carrera 46 No. 103 A -13 Carrera 47 No. 103 A - 12 Carrera 49 B No. 102 A - 64	ÁREA DIRECTA	2000 m ²
BARRIO CATASTRAL	Estoril	POBLACIÓN ATENDIDA	500
UPZ	20-La Alambra	FAMILIAS 6	ADULTOS 260
LOCALIDAD	11-Suba	PREDIOS EVALUADOS	NIÑOS 240
CHIP	AAA0126HOLW AAA0126HOHY AAA0126HOFT AAA0126HLRJ AAA0126JDSY AAA0126HFRJ	OFICIO REMISORIO	CR - 23326

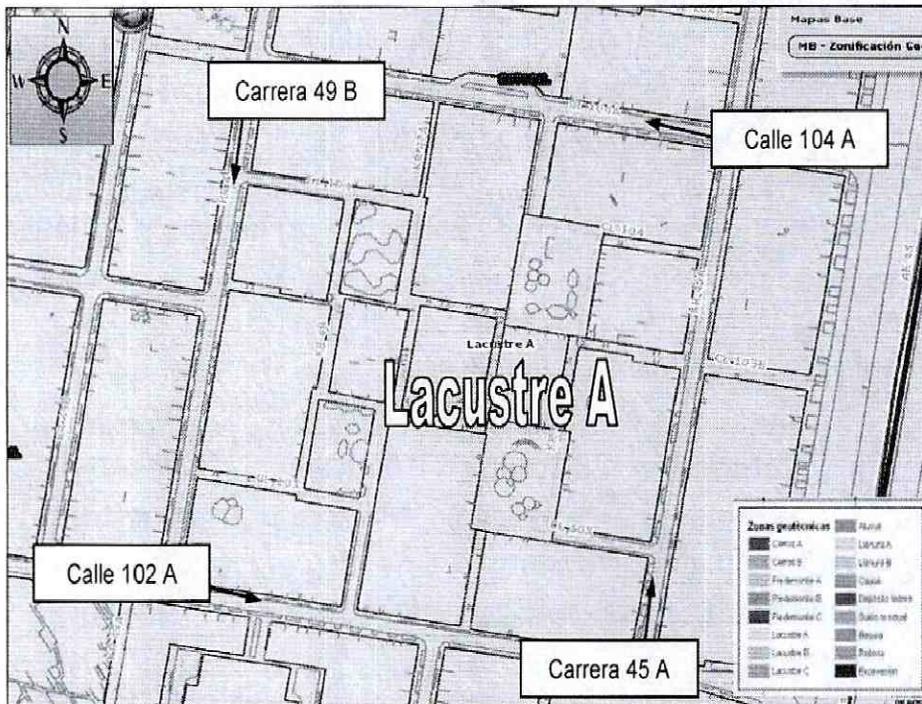
Figura 2. Microzonificación geotécnica del sector Carrera 45 A y la Carrera 49 B, entre la Calle 102 A y la Calle 104 A, en el Barrio Catastral Estoril de la Localidad Suba (Información tomada del Geoportal)

De acuerdo con el mapa geotécnico de Bogotá, la zona evaluada se encuentra localizada sobre un depósito lacustre caracterizado por presentar arcillas muy plásticas, con altos contenido de humedad y gran potencial expansivo. Estos materiales son muy sensibles a los cambios volumétricos y pueden generar asentamientos importantes en épocas de verano en las cuales se produce déficit de humedad en el subsuelo, el cual se agudiza con la presencia de vegetación (*ver figura 2*).

46 No. 103 A – 13, la Carrera 47 No. 103 A - 12 y la Carrera 49 B No. 102 A – 64, sumado a los procesos de succión y acción radicular causados por los árboles que se encuentran en las zonas verdes colindantes a las mismas; situación que con base a la inspección visual no se puede precisar.

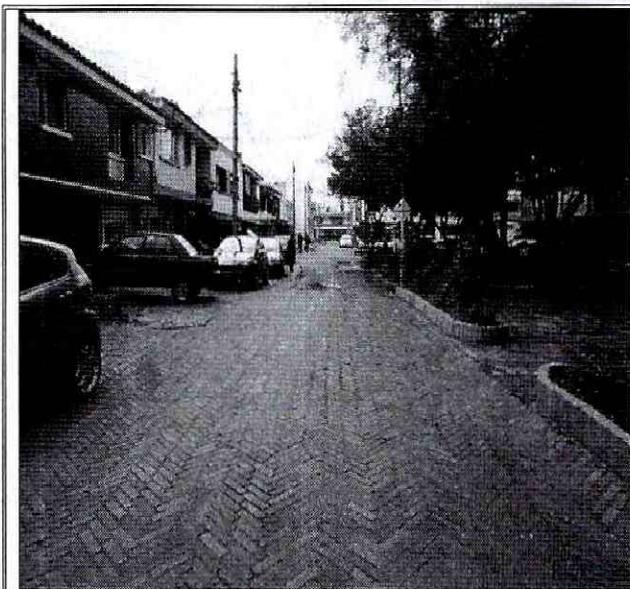
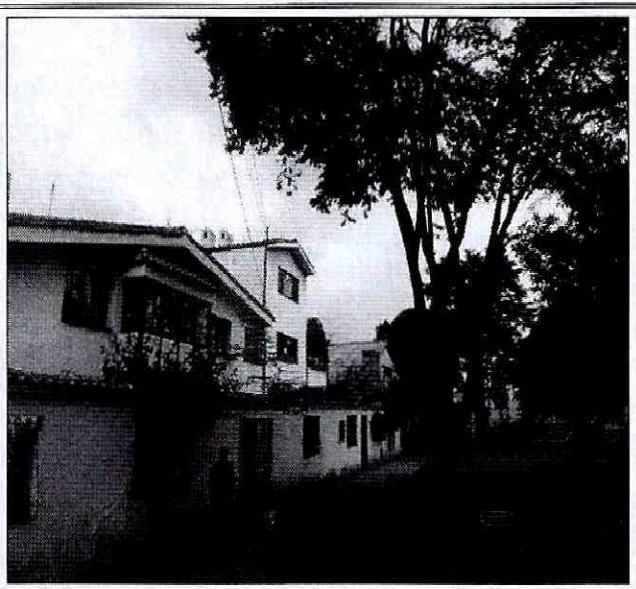
En atención al radicado 2016ER2807, personal del Instituto Distrital de Gestión de Riesgo y Cambio Climático – IDIGER realizó visita el día 26 de Febrero de 2016, al sector donde se localizan los predios de la Calle 103 B No. 47 A – 03, la Calle 103 B No. 47 A – 29, la Calle 103 A No. 47 A – 30, la Calle 104 A No. 47 A – 06, la Carrera 46 No. 103 A – 13, la Carrera 47 No. 103 A - 12 y la Carrera 49 B No. 102 A – 64, en el Barrio Catastral Estoril de la Localidad Suba, encontrando una zona plana consolidada urbanísticamente, con vías de acceso vehicular y peatonales pavimentadas y zonas verdes de recreación pasiva con presencia de árboles de mediana y gran altura (*ver fotografías 1 y 2*).

Las viviendas del sector corresponden a edificaciones de dos (2) y tres (3) niveles con una edad de construcción cercana a los 40 años, bajo un sistema estructural de mampostería de carga sin confinar, placa de contrapiso en concreto recubierto de losetas, placas de entepiso en concreto reforzado y cubierta en tejas de arcilla cocida, soportadas por un entramado de elementos de madera y esterilla de guadua. En algunas viviendas se observa que se han desarrollado ampliaciones en planta y altura en zonas que inicialmente fueron concebidas como antejardín y patios, las cuales no se encuentran amarradas al sistema estructural de las mismas (*ver fotografías 1 y 2*).

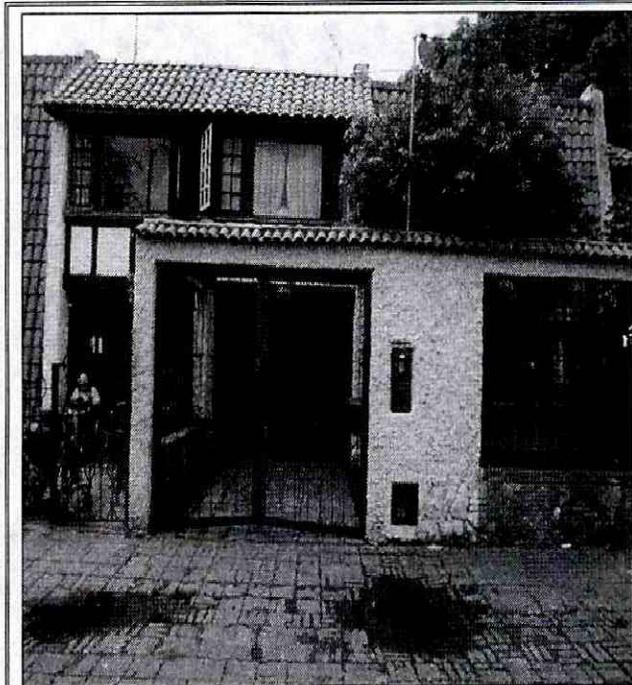
Fotografía 3. Vista de la fachada de la vivienda ubicada en el predio de la Carrera 46 No. 103 A – 13, en el Barrio Catastral Estoril de la Localidad de Suba. Se observa que presenta dos (2) niveles.

En el predio de la Carrera 46 No. 103 A – 13 (*ver fotografías 3*), se identifica el colapso de un muro de cerramiento de la zona de antejardín oriental, en un tramo de 8 m y una altura de 2.2 m aproximadamente, construido en piedra pegada (*ver fotografías 4*); se observa que aún se encuentra en pie un tramo de 4 m aproximadamente, con presencia de aberturas de 3 mm en longitudes de hasta 1 m, por lo cual es posible que se presenten colapsos adicionales hacia el interior y exterior del predio. Sobre los muros de cerramiento y divisorios de la vivienda ubicada en el mencionado predio, se identifican fisuras de tendencia diagonal y vertical con aberturas entre 1 mm y 2 mm en longitudes de hasta 2 m (*ver fotografías 5, 6 y 7*); adicionalmente sobre los pisos internos se identificaron fisuras de 1 mm en longitudes entre 0.5 m y 1.5 m y sobre los pisos externos se observan aberturas de hasta 2 cm en longitudes de 2.5 m aproximadamente (*ver fotografía 8*).

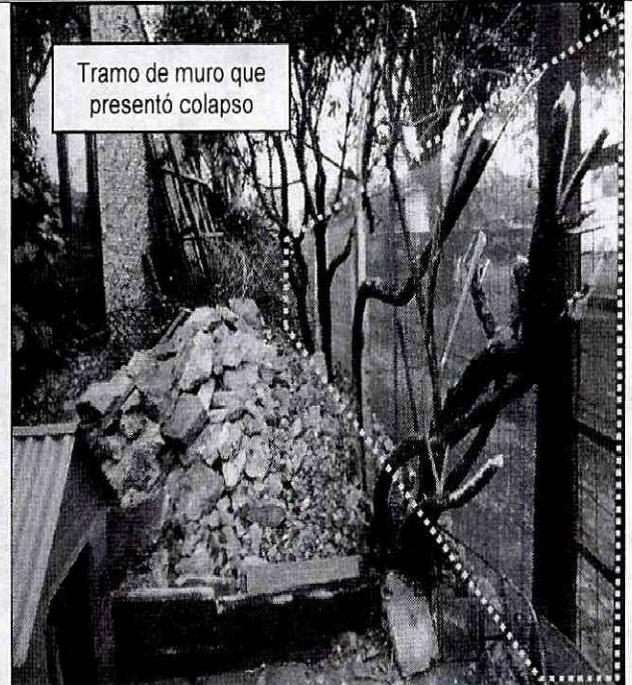
Fotografía 4. Costado oriental del predio de la Carrera 46 No. 103 A – 13, en el Barrio Catastral Estoril de la Localidad de Suba, en donde se presentó el colapso de un tramo del muro de cerramiento de la zona de antejardín.

- La funcionalidad de los antejardines laterales de las viviendas ubicadas en los predios de la Carrera 46 No. 103 A – 13, Carrera 47 No. 103 A – 12, Calle 103 B No. 47 A – 03, en el Barrio catastral Estoril de la Localidad Suba, se encuentra comprometida en la actualidad por las lesiones identificadas en los elementos de cerramiento que los conforman, dado que estos favorece la ocurrencia de colapsos

- A los responsables de las viviendas ubicadas en los predios de la Carrera 46 No. 103 A – 13, Carrera 47 No. 103 A – 12, Calle 103 B No. 47 A – 03, en el Barrio catastral Estoril de la Localidad Suba, mantener la recomendación de restricción de uso de los antejardines laterales que hacen parte de dichos predios, hasta tanto se desarrollen las intervenciones que garanticen la estabilidad de los cerramientos que los conforman.
- Al responsable y/o responsables de la vivienda deshabitada y ubicada en el predio de la Calle 103 B No. 47 A – 03, en el Barrio Catastral Estoril de la Localidad Suba,

- A la Alcaldía Local Suba, mantener la recomendación de restricción de uso de los senderos peatonales laterales a los predios de la Carrera 46 No. 103 A – 13 y la Carrera 47 No. 103 A – 12, en el Barrio Catastral Estoril de la Localidad Suba, hasta tanto se desarrollen las acciones que garanticen la estabilidad de los cerramientos que hacen parte de los antejardines de las mencionadas viviendas.

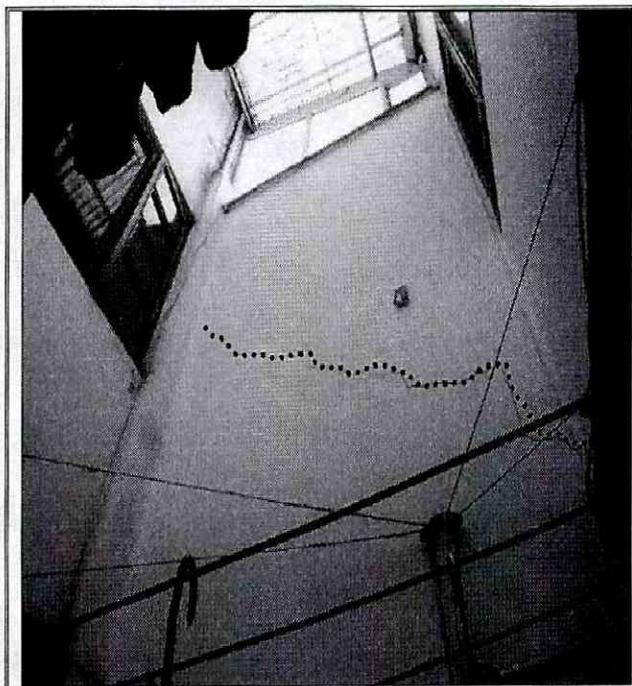
Fotografía 5. Fisura de tendencia diagonal identificada en muro de cerramiento de la vivienda ubicada en el predio de la Carrera 46 No. 103 A – 13, en el Barrio Catastral Estoril de la Localidad de Suba.

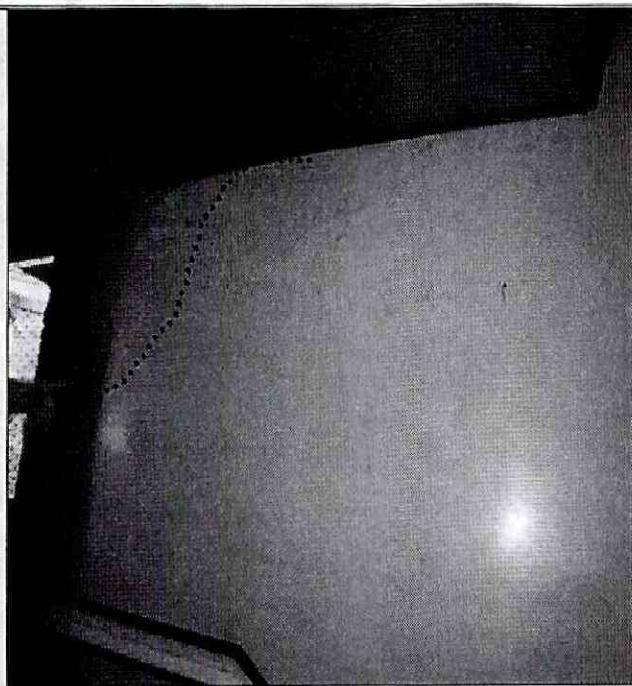
Fotografía 6. Fisura de tendencia diagonal identificada en muro divisorio de la vivienda ubicada en el predio de la Carrera 46 No. 103 A – 13, en el Barrio Catastral Estoril de la Localidad de Suba.

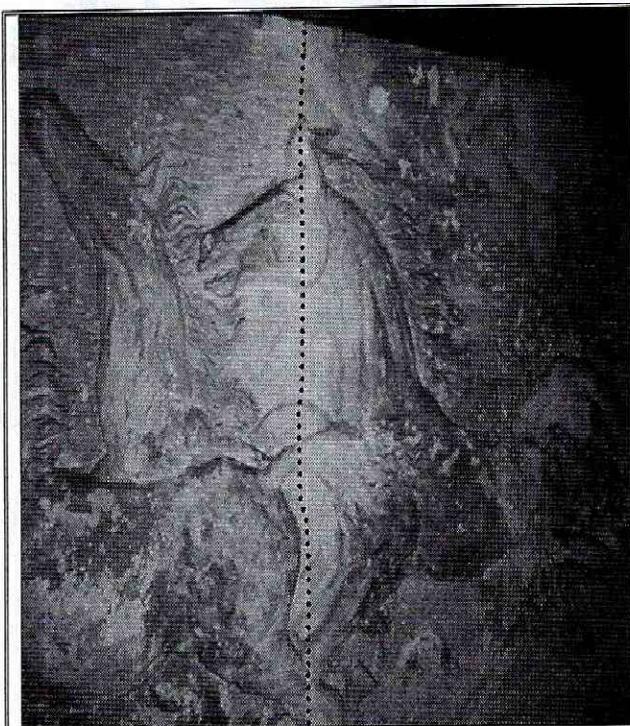
Fotografía 7. Fisura de tendencia diagonal identificada en muro divisorio de la vivienda ubicada en el predio de la Carrera 46 No. 103 A – 13, en el Barrio Catastral Estoril de la Localidad de Suba.

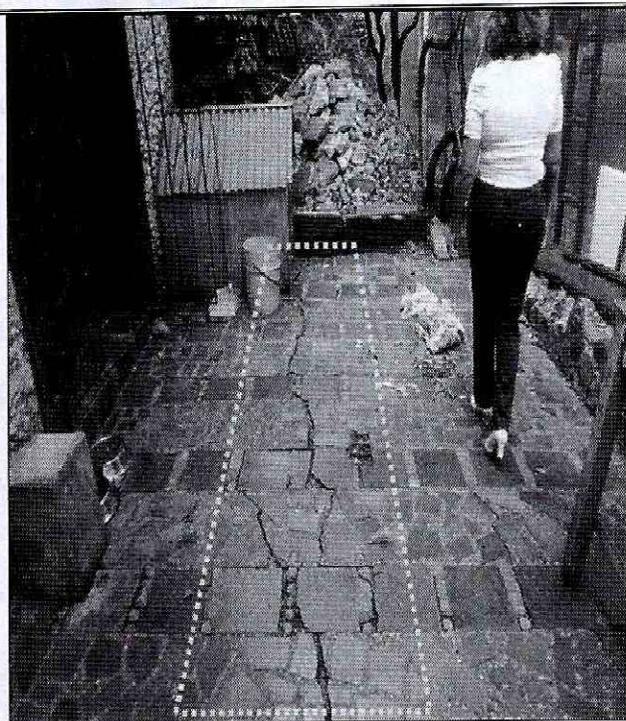
Fotografía 8. Aberturas en pisos de la zona de antejardín del predio de la Carrera 46 No. 103 A – 13, en el Barrio Catastral Estoril de la Localidad de Suba.

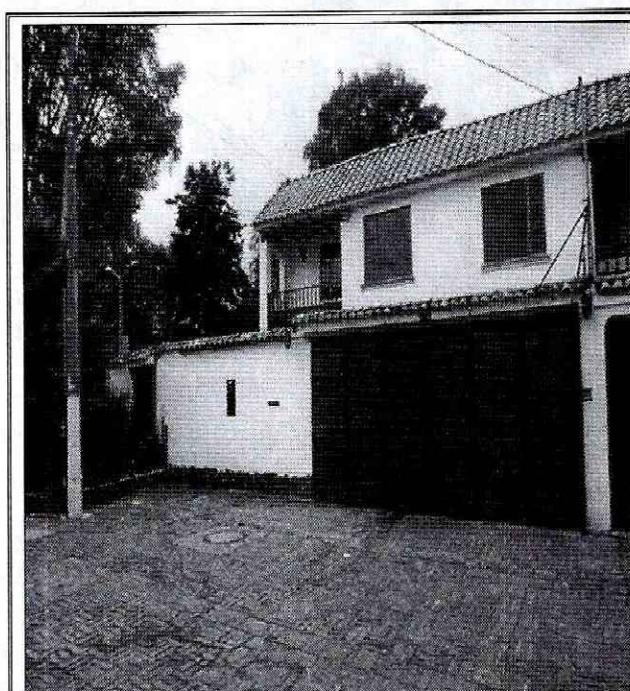
Fotografía 9. Vista de la fachada de la vivienda ubicada en el predio de la Carrera 47 No. 103 A - 12, en el Barrio Catastral Estoril de la Localidad de Suba. Se observa que presenta dos (2) niveles.

Sobre el costado occidental del predio de la Carrera 47 No. 103 A – 12 (*ver fotografía 9*), se ubica una zona de antejardín con muros de cerramiento en una longitud de 8 m y una altura de 1.8 m aproximadamente (*ver fotografía 10*), con presencia de fisuras y pérdida de verticalidad; de igual forma, en el mencionado costado se ubica una ampliación de un nivel en mampostería simple sin adosar a la estructura principal de la vivienda, la cual presenta una inclinación, generando una abertura de hasta 5 cm en la junta de dilatación constructiva con la estructura principal de la edificación (*ver*

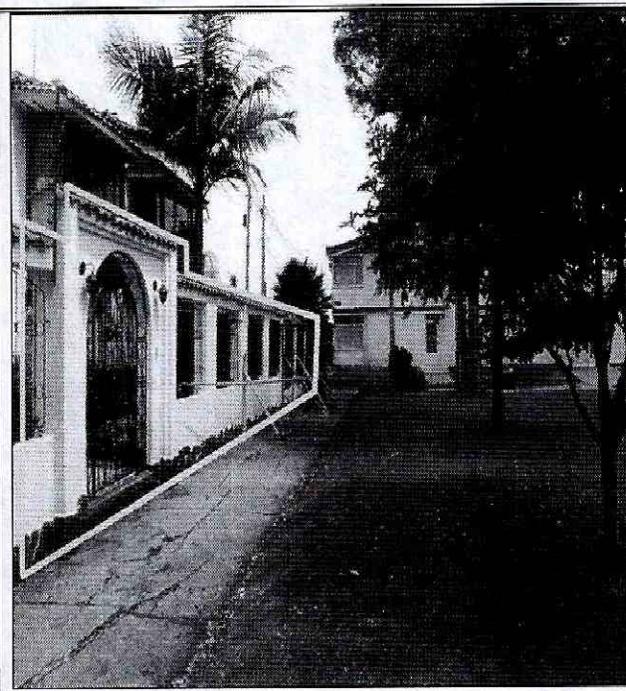
Fotografía 10. Vista del costado occidental de la vivienda ubicada en el predio de la Carrera 47 No. 103 A - 12, en el Barrio Catastral Estoril de la Localidad de Suba. Se observa la zona de antejardín, aledaña a una zona verde.

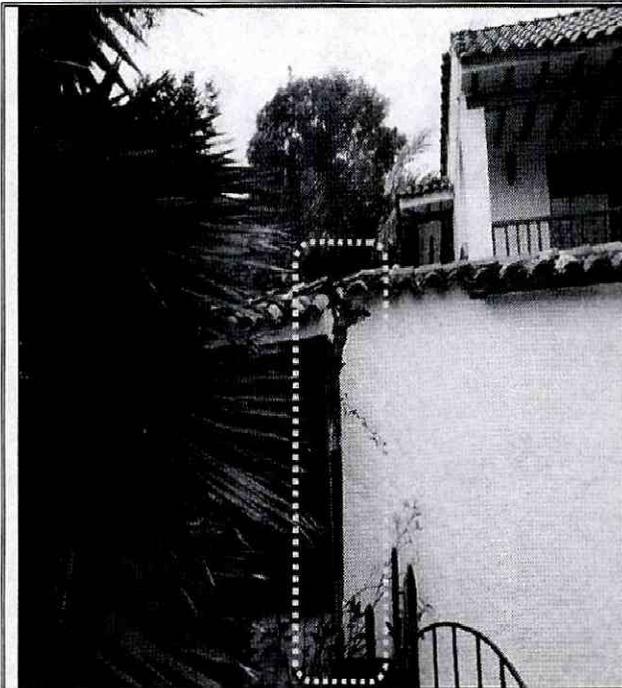
fotografía 11). Se observa la implementación de un soporte lateral, consistente en un apuntalamiento con elementos de madera sobre el cerramiento occidental de la ampliación anteriormente mencionada (*ver fotografía 12*).

Fotografía 11. Separación en la dilatación constructiva entre la ampliación del costado occidental y la estructura principal de la vivienda de la Carrera 47 No. 103 A - 12, en el Barrio Catastral Estoril de la Localidad de Suba.

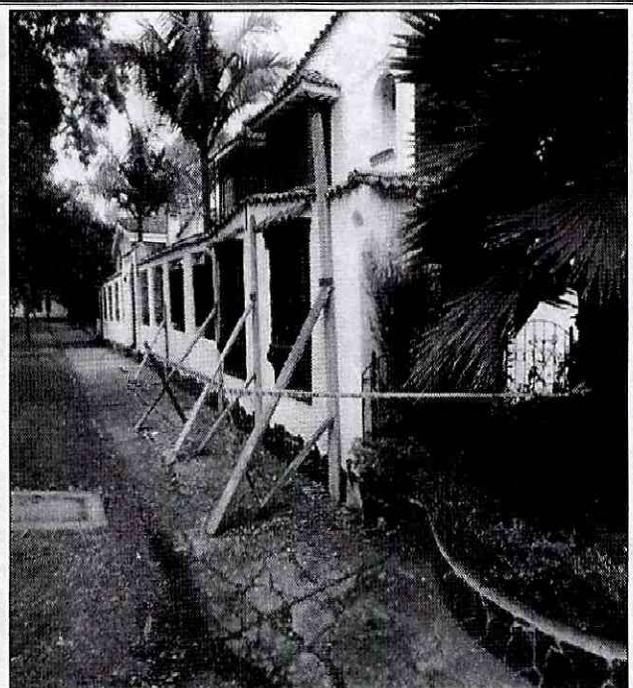
Fotografía 12. Vista del costado occidental de la vivienda ubicada en el predio de la Carrera 47 No. 103 A - 12, en el Barrio Catastral Estoril de la Localidad de Suba. Se observa el apuntalamiento implementado como medida de estabilidad del muro de cerramiento de la zona de antejardín.

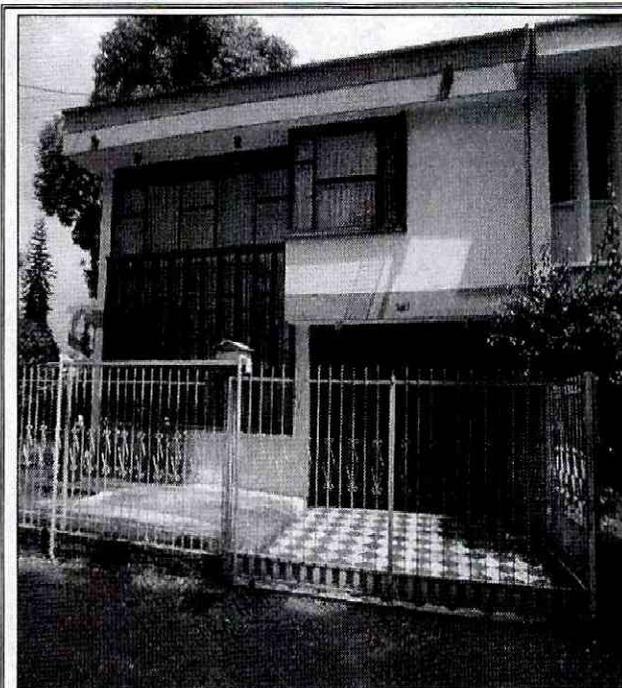
Fotografía 13. Vista de la fachada de la vivienda ubicada en el predio de la Calle 103 B No. 47 A - 03, en el Barrio Catastral Estoril de la Localidad de Suba. Se observa que presenta dos (2) niveles.

En los muros de cerramiento del primer nivel y segundo nivel del costado oriental y del costado sur de la vivienda del predio de la Calle 103 B No. 47 A – 03 (*ver fotografía 13*), se identifican fisuras y grietas de hasta 5 mm en longitudes entre 0.5 m y 3 m, de tendencia horizontal y diagonal (*ver fotografías 14, 15 y 16*); así como fracturas en pisos de la zona de antejardín, por lo que es posible la ocurrencia de colapsos parciales de dichos muros hacia la zona de antejardín. Al momento de la visita técnica no se encontró habitada la mencionada vivienda.

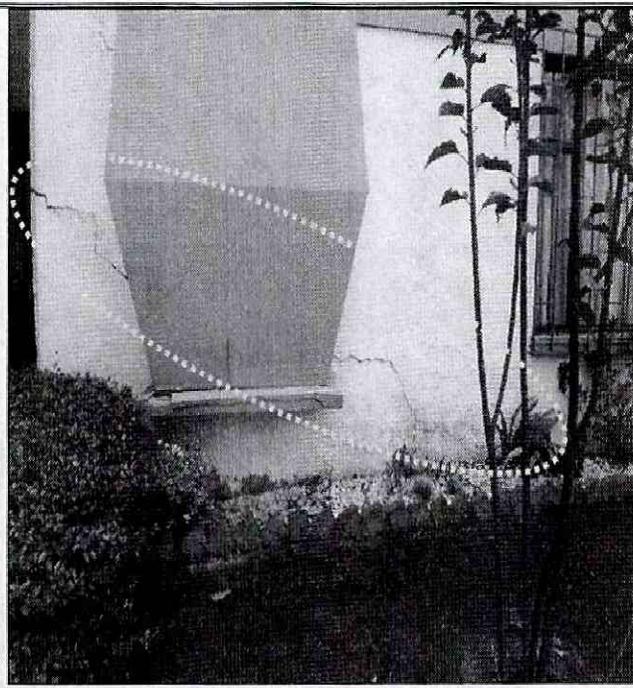
Fotografía 14. Muro de cerramiento del costado oriental de la vivienda ubicada en el predio de la Calle 103 B No. 47 A - 03, en el Barrio Catastral Estoril de la Localidad de Suba. Se observa la presencia de grietas.

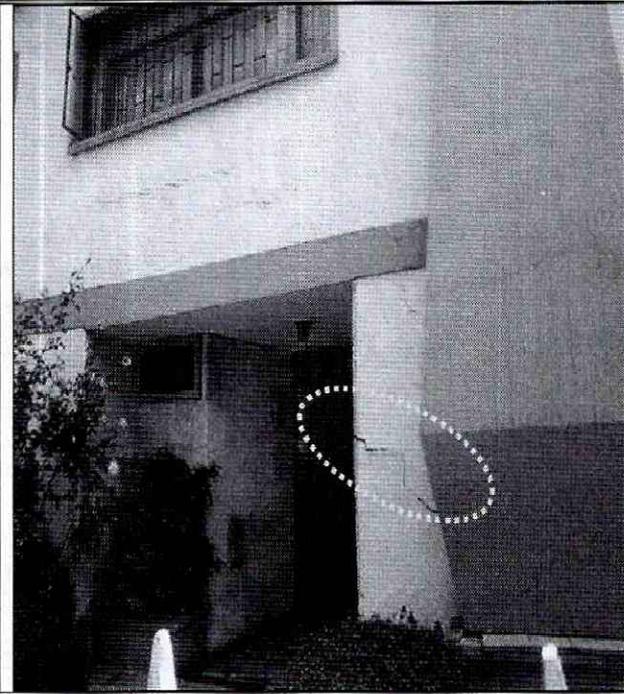
Fotografía 15. Grietas y fisuras observadas en muro de cerramiento del costado occidental del predio de la Calle 103 B No. 47 A - 03, en el Barrio Catastral Estoril de la Localidad de Suba.

- La estabilidad y funcionalidad del costado occidental de la edificación ubicada en el predio de la Calle 103 B No. 47 A – 03, en el Barrio Catastral Estoril de la Localidad Suba, se encuentran comprometidas en la actualidad ante cargas normales de servicio por las afectaciones identificadas, dado que dichas afectaciones favorece la ocurrencia de colapsos parciales de los muros que hacen parte de la zona occidental de la edificación, situación que puede ser acelerada ante la presencia de cargas dinámicas como por ejemplo un sismo, lo cual no es posible precisar con la inspección visual realizada.

mantener la recomendación de restricción de uso del costado occidental, hasta tanto se desarrollen las intervenciones que garanticen la estabilidad de los elementos que presentan daños.

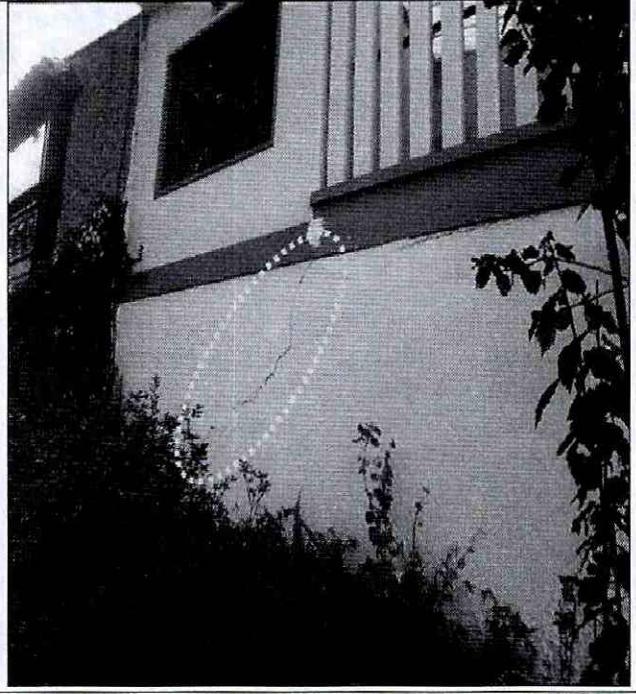
Fotografía 16. Grietas y fisuras observadas en muro de cerramiento del costado occidental del predio de la Calle 103 B No. 47 A - 03, en el Barrio Catastral Estoril de la Localidad de Suba.

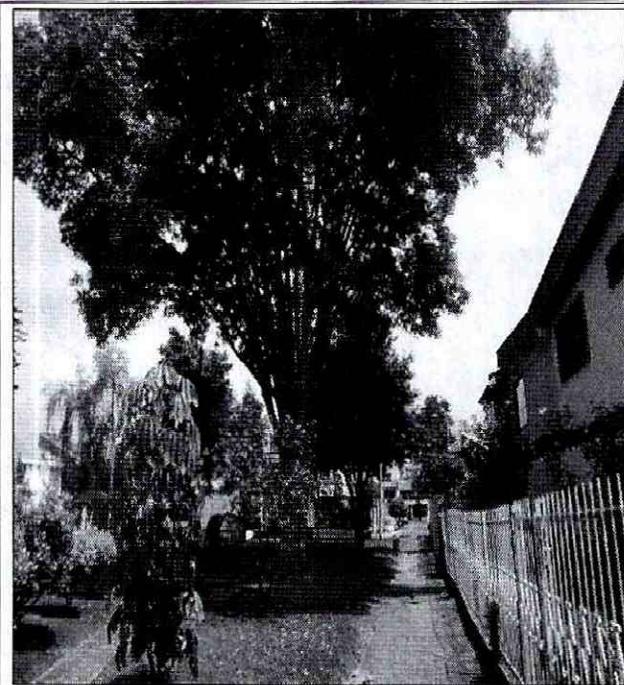
El sector de la Carrera 45 A y la Carrera 49 B, entre la Calle 102 A y la Calle 104 A, donde se localizan las viviendas evaluadas, cuenta con vías vehiculares en pavimento flexible con carpeta de rodadura asfáltica, zonas duras de tráfico vehicular y peatonal adoquinadas, senderos peatonales en losetas de concreto, así como amplias zonas verdes de recreación pasiva, cubiertas de pastos, arbustos y árboles de mediana y gran altura, las cuales son aledañas a las viviendas visitadas. Se observa que algunas de estas vías vehiculares y peatonales presentan deformaciones y hundimientos con profundidades de hasta 15 cm aproximadamente, situación que al momento de la visita técnica no afecta el tráfico de peatones y vehículos (*ver fotografías 17 y 18*).

Fotografía 17. Zona verde aledaña a la vivienda del predio de la Calle 103 B No. 47 A - 03, en el Barrio Catastral Estoril de la Localidad de Suba.

- A la Secretaría Distrital de Ambiente - SDA, desarrollar un análisis detallado del comportamiento de los individuos arbóreos ubicados en el en el sector de la Carrera 45 A y la Carrera 49 B, entre la Calle 102 A y la Calle 104 A, en el Barrio catastral Estoril de la Localidad Suba, bajo las condiciones actuales del entorno del sector, a fin de determinar la posible relación y/o incidencia de estos sobre los daños que se están presentando en dicha zona y de ser el caso desarrollar los correctivos necesarios.

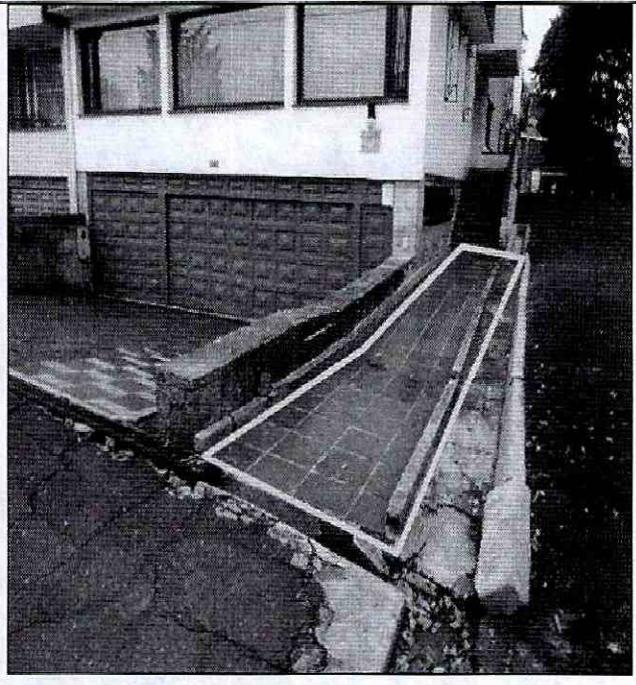
Fotografía 18. Hundimientos y deformaciones de senderos peatonales en el sector evaluado en la Carrera 45 A y la Carrera 49 B, entre la Calle 102 A y la Calle 104 A, donde se localizan las viviendas evaluadas en el Barrio Catastral Estoril de la Localidad Suba.

- La funcionalidad de las vías vehiculares y peatonales ubicadas en el sector de la Carrera 45 A y la Carrera 49 B, entre la Calle 102 A y la Calle 104 A, en el Barrio catastral Estoril de la Localidad Suba, no se encuentran comprometidas en la actualidad, por las deformaciones y hundimientos observadas durante la visita técnica desarrollada; sin embargo es posible que los daños mencionados se incrementen progresivamente, dificultando el tráfico normal de vehículos y peatones.

- A la Empresa de Aseo, Acueducto y Alcantarillado de Bogotá – EAB, desarrollar una inspección de las redes que tiene bajo su responsabilidad y que se encuentran instaladas en el sector de la Carrera 45 A y la Carrera 49 B, entre la Calle 102 A y la Calle 104 A, en el Barrio catastral Estoril de la Localidad Suba, a fin de descartar daños sobre las mismas que posiblemente estén generando aportes de aguas al terreno del sector y que en el caso de evidenciarse, implementar los correctivos pertinentes y oportunos orientados a garantizar su óptimo funcionamiento.
