DIAGNÓSTICO TÉCNICO DI-9010
SUBDIRECCIÓN DE ANÁLISIS DE RIESGOS Y EFECTOS DE CAMBIO CLIMÁTICO
COORDINACIÓN DE ASISTENCIA TÉCNICA
RADICADO IDIGER 2016ER1287

DIRECCIÓN	CLL.66 No.70A-30	ÁREA DIRECTA	72 m ²				
BARRIO CATASTRAL	SAN JOAQUIN	POBLACIÓN ATENDIDA	4				
UPZ	26-LAS FERIAS	FAMILIAS	1	ADULTOS	2	NIÑOS	2
LOCALIDAD	10 - ENGATIVA	PREDIOS EVALUADOS	1				
CHIP	AAA0236EEUH.	OFICIO REMISORIO	CR-23323

En atención a radicado 2016ER1287, personal del Instituto Distrital de Gestión de Riesgos y Cambio Climático IDIGER, realizó visita técnica el día 3 de Febrero de 2016 al sector donde se ubica el predio de la Calle 66 No.70 A – 30, en el Sector Catastral San Joaquín de la Localidad de Engativá.

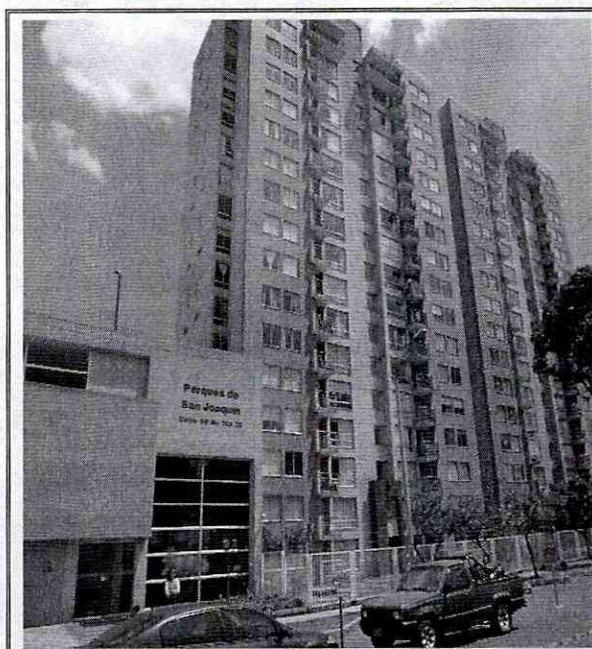
sistema industrializado de paneles de concreto reforzado, placas de entepiso y cubierta en concreto reforzado. Se identificó una plataforma para estacionamiento de vehículos, construida en pórticos y losetas de concreto reforzado; estructuras sobre las cuales no se identifican daños que indiquen compromiso de la misma. (Ver fotografía 1 y 2).

Fotografía 1. Vista del Conjunto Residencial Parques de San Joaquín ubicado en el predio de la Calle 66 No.70 - 30.

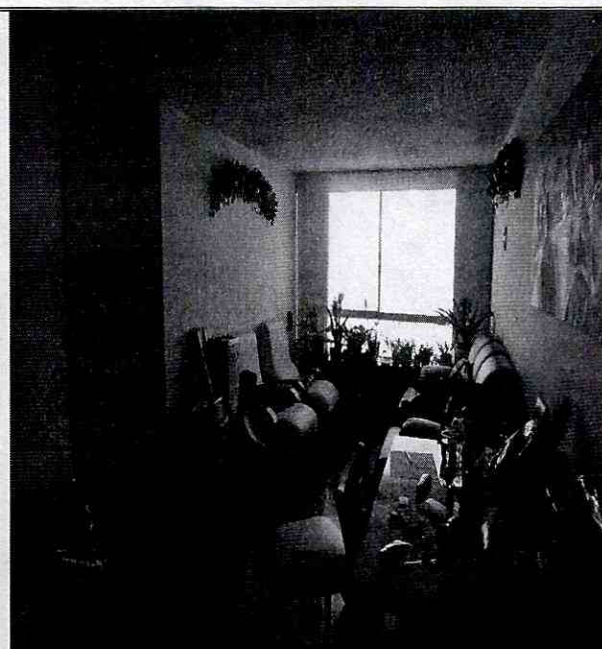
Se realiza inspección visual al interior del apartamento 1102 (torre 1) donde se evidencia un desplome en los arco de la ventana de las alcobas y sala-comedor, aproximadamente de 1.0 centímetro. En la ventana de la sala-comedor se evidencia la pérdida de verticalidad de los rieles de la ventana y el descarrilamiento de la misma, ocasionando la rotura de la vidriería que la conforma. (Ver fotografías 3 y 4).

Dentro de las posibles causas de los daños evidenciados en el apartamento evaluado, se puede mencionar las deficiencias constructivas de las instalaciones de la carpintería en aluminio de las ventanas.

Fotografía 2. Vista de la sala-comedor del Apartamento 1102

- A los responsables, del apartamento 1102 de la torre 1 del Conjunto Residencial San Joaquín ubicado en el predio de la Calle 66 No. 70 A – 30, Barrio Catastral San Joaquín de la Localidad de Engativá, implementar las condiciones pertinentes de reparación de los elementos dañados, con el propósito de garantizar durante la vida útil del inmueble, las condiciones adecuadas para su uso.
