| <br><b>ALCALDÍA MAYOR DE BOGOTÁ D.C.</b><br><small>INSTRUMENTOS DE POLÍTICA DE PLANEACIÓN Y CAMBIO CLIMÁTICO</small> | <b>DIAGNÓSTICO TÉCNICO</b> | Código: | <b>GAR- FT - 03</b> |

**ODIAGNÓSTICO TÉCNICO DI - 9012**  
**SUBDIRECCIÓN DE ANÁLISIS DE RIESGOS Y EFECTOS DEL CAMBIO CLIMÁTICO**  
**COORDINACIÓN DE ASISTENCIA TÉCNICA**  
**RADICADO IDIGER No 2016ER1757**

El Conjunto Residencial Santa María, se encuentra ubicado en el predio de la Carrera 20 No 184 – 48 en el Barrio Verbenal de la Localidad de Usaquén, el cual no pertenece a un barrio incluido en el programa de legalización ni de regularización de barrios de la Secretaria Distrital de Planeación – SDP, en razón a esto, el Instituto Distrital de Gestión de Riesgos y Cambio Climático - IDIGER, no ha emitido Concepto Técnico de Riesgo para este sector.

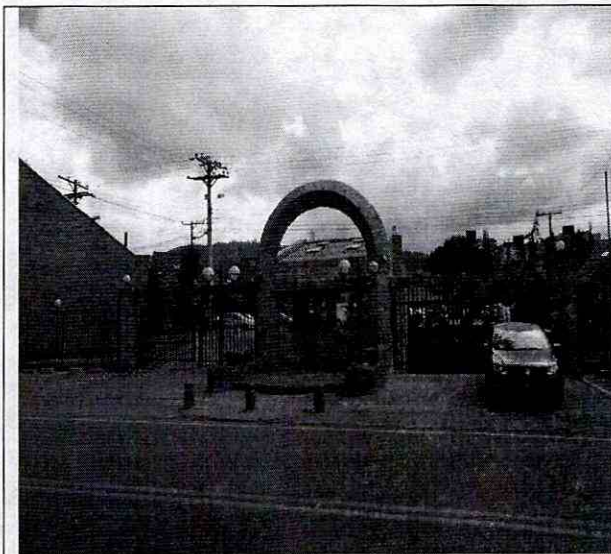
En la inspección visual realizada se identificó que en el predio se emplazan viviendas de tres (03) niveles, construidas de manera simétrica y estructuralmente idénticas; tienen una edad aproximada de construcción de 20 años. El sistema estructural está compuesto por muros de carga, losas de entrepiso en concreto reforzado y cubierta tipo fibro - cemento sobre entramado en madera. (Ver fotografía 1 y 2).

FOTOGRAFIA No 1. Fachada Principal del Conjunto Residencial Santa María

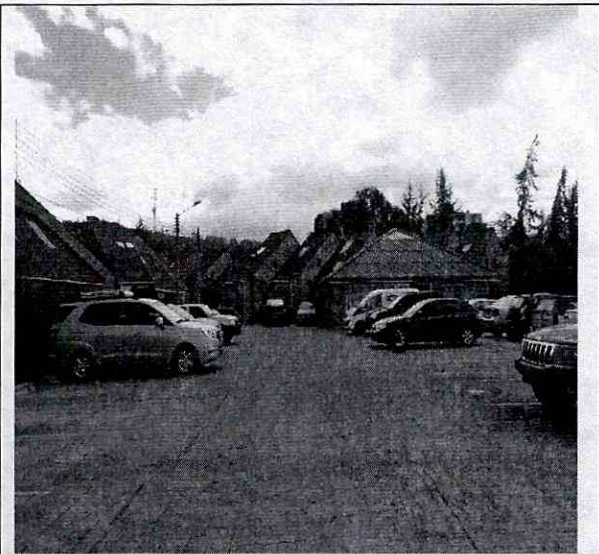
FOTOGRAFIA No 2 Interior del Conjunto Residencial Santa María

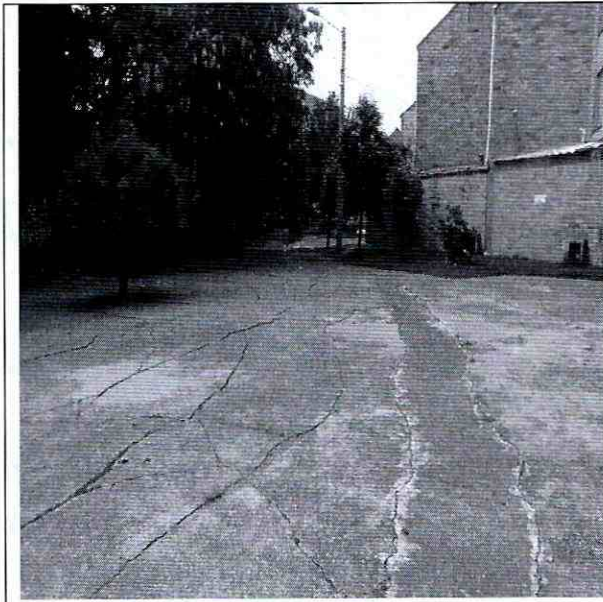
Al momento de la visita no se encontraba personal que permitiera el acceso a la Casa 115, razón por la cual sólo se observó la fachada principal de la vivienda desde el exterior y su entorno, estructura sobre las cuales no se identificaron daños de consideración. En la inspección realizada a espacios comunes al interior del conjunto residencial Santa María, se pudo apreciar sardineles de los andenes existentes sobre el costado oriental, la presencia de fisuras con aberturas entre 3 y 5 cm en longitudes entre 0.5 y 3 metros, se evidencia hundimiento de la zona verde en un área aproximada de 400 metros cuadrados y la pérdida de verticalidad de la reja de encerramiento.

Dentro de las posibles causas por las cuales se están presentando las afectaciones descritas anteriormente se puede mencionar los asentamientos que ha presentado el suelo de cimentación, desde su construcción a la fecha, también pueden obedecer a la acción por prolongación del sistema radicular de los árboles del sector, situación que con base a la inspección visual no se puede precisar.

FOTOGRAFIA No 3. Daños en la placa de piso de la zona común del conjunto.

- A la Administración y habitantes del conjunto residencial, Santa María, localizado en el predio de la Carrera 20 No 184 – 48 en el Barrio Catastral Verbenal de la Localidad de Usaquén, realizar un mantenimiento de las zonas comunes del conjunto residencial.

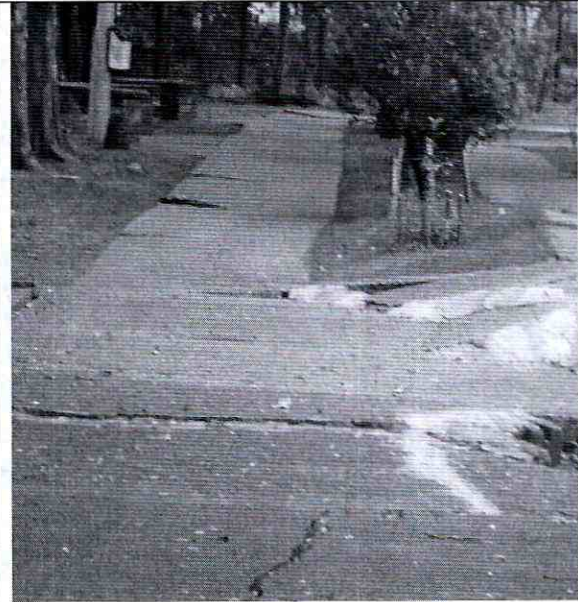
FOTOGRAFIA No 4. Daños en la placa que conforma el sendero peatonal

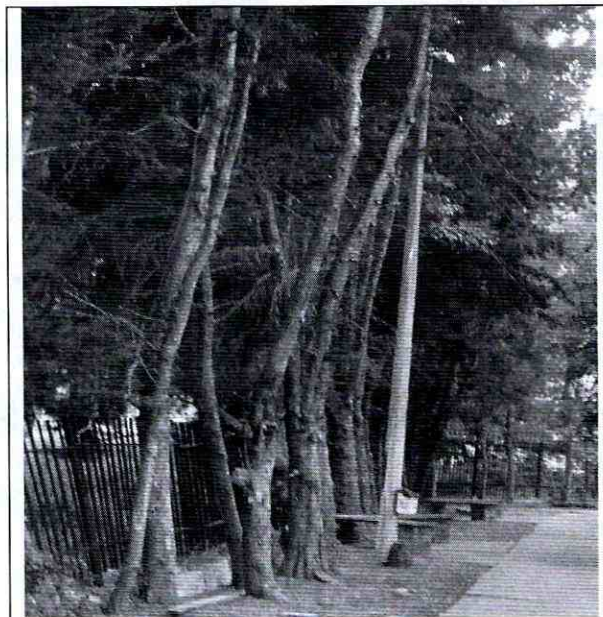
FOTOGRAFIA No 5. Cerramiento del predio, costado norte

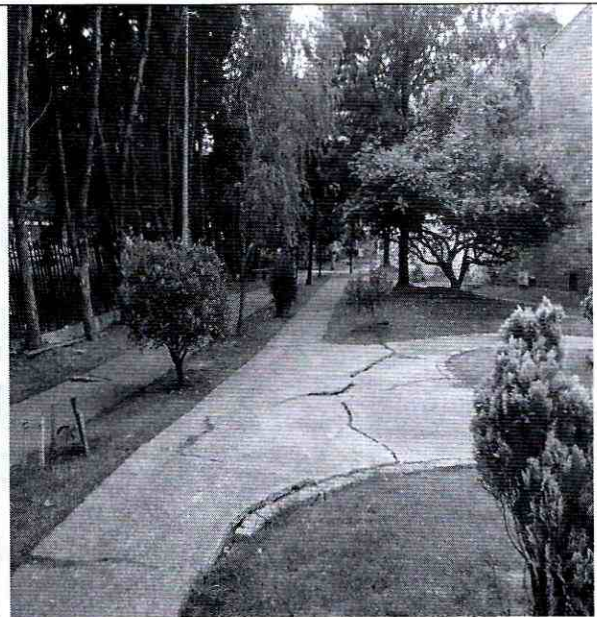
FOTOGRAFIA No 6. Vista senderos peatonal costado oriental del conjunto

- A la Secretaria Distrital de Ambiente, desde sus competencias, realizar los análisis pertinentes que permitan determinar si los individuos arbóreos localizados al costado sur oriental del predio de la Carrera 20 No 184– 48 en el Barrio Catastral Verbenal de la Localidad de Usaquén, pudieren generar algún tipo de riesgo para los habitantes, vecinos y transeúntes del sector y en caso de ser afirmativo implementen las acciones necesarias para mitigar el mismo.
