**DIAGNÓSTICO TÉCNICO DI - 9015**  
**SUBDIRECCIÓN DE ANÁLISIS DE RIESGOS Y EFECTOS DEL CAMBIO CLIMÁTICO**  
**COORDINACIÓN DE ASISTENCIA TÉCNICA**  
**RADICADO IDIGER No 2016ER2319**

| <b>DIRECCIÓN</b> | Calle183 #11-55 | <b>ÁREA DIRECTA</b> | | 120 M <sup>2</sup> | |

El Conjunto Residencial San Antonio Norte, se encuentra ubicado en el predio de la Calle 183 No. 11 – 55 en el Barrio Catastral San Antonio Norte de la Localidad de Usaquén, el cual no pertenece a un barrio incluido en el programa de legalización ni de regularización de barrios de la Secretaria Distrital de Planeación – SDP, en razón a esto, el Instituto Distrital de Gestión de Riesgos y Cambio Climático - IDIGER, no ha emitido Concepto Técnico de Riesgo para este sector.

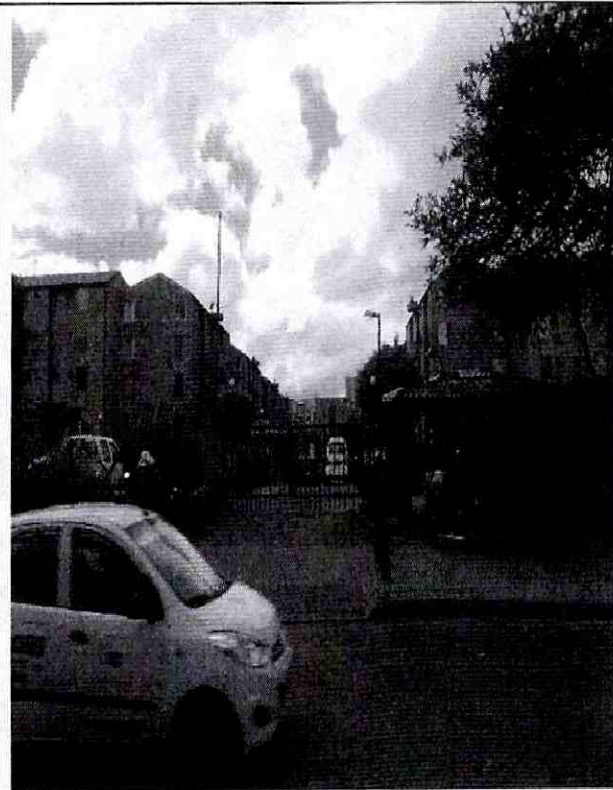
El Conjunto Residencial San Antonio Norte, se encuentra conformado por cincuenta y seis torres de apartamentos de cinco niveles (ver fotografía 1), al parecer construidas bajo un sistema industrializado de paneles de concreto reforzado y placas de entpiso en cubierta en teja de fibro - cemento; estructuras sobre las cuales no se identificaron daños tales como grietas, deformaciones y/o pérdida de verticalidad sobre los elementos que las conforman que pudiesen comprometer la estabilidad de estas ante cargas normales

| <p>FOTOGRAFIA No 1. Fachada Conjunto Residencial San Antonio Norte.</p> | <p>FOTOGRAFIA No 2. Detalle zona Verde Interior del Conjunto Residencial San Antonio Norte.</p> |

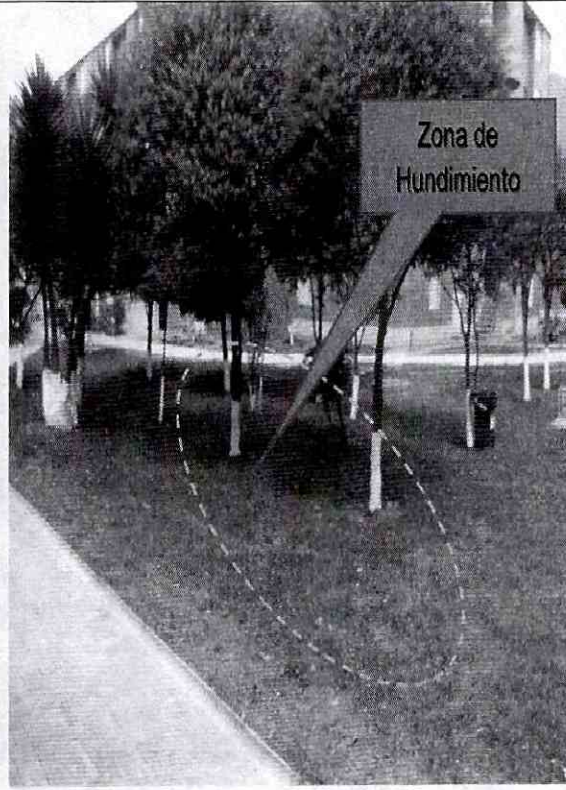
En la inspección realizada en el interior del Conjunto, hacia el costado sur – oriental , se ubica una zona verde con individuos arbóreos de tamaño mediano, y cuya periferia corresponde a un sendero peatonal conformado por sardineles y andenes, donde se evidencian fisuras con aberturas entre 5 mm a 8 mm en longitudes entre 0.5 y 1 metro, también se evidencian hundimiento de la zona verde en un área aproximada de 150 m<sup>2</sup> aproximadamente, en el costado sur- oriental.

Entre las posibles causas por las cuales se están presentando las afectaciones evidenciadas en la zona verde del conjunto, pueden estar asociadas, a los procesos de succión y acción radicular causados por los árboles que se encuentran en la zona verde del costado nor-oriental del conjunto colindante a las mismas; situaciones que con base en la inspección visual no se pueden precisar.

- A la Administración y habitantes del Conjunto Residencial, San Antonio Norte, de la Calle 183 No 11 – 55, en el Barrio Catastral San José de Usaquén de la Localidad de Usaquén, implementar las acciones pertinentes de mantenimiento y/o reparación que haya lugar, con el propósito de garantizar la funcinabilidad de la zona verde afectada.
- A la Secretaría Distrital de Ambiente - S.D.A, desarrollar un análisis detallado del comportamiento de los individuos arbóreos ubicados en la zona verde del costado sur oriental del parque interior del predio de la Calle 183 No. 11 – 55, Barrió Catastral San Jose de Usaquén, de la Localidad de Usaquén, bajo las condiciones actuales del entorno del sector, a fin de determinar la posible relación y/o incidencia de estos sobre los daños que se están presentando en dicha zona y de ser el caso desarrollar los correctivos necesarios.

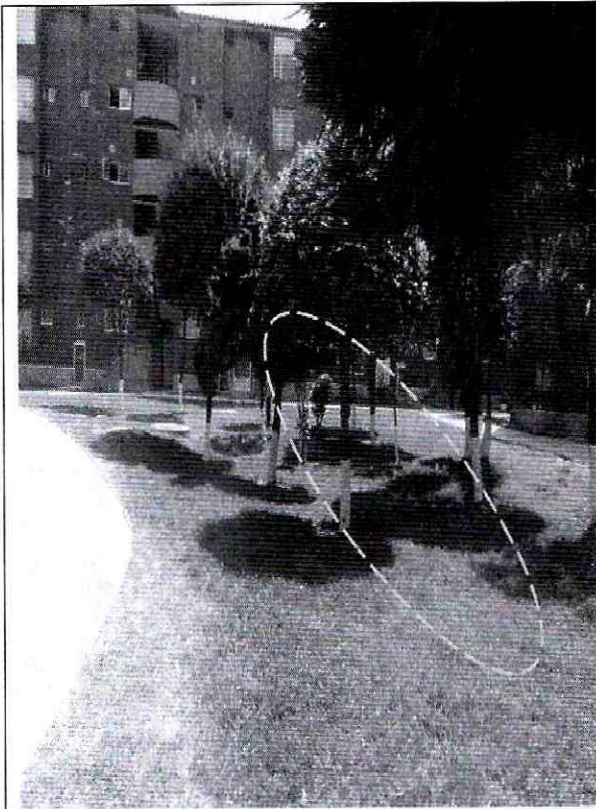
FOTOGRAFIA No 3. Detalle zona Verde Interior del Conjunto Residencial San Antonio Norte.

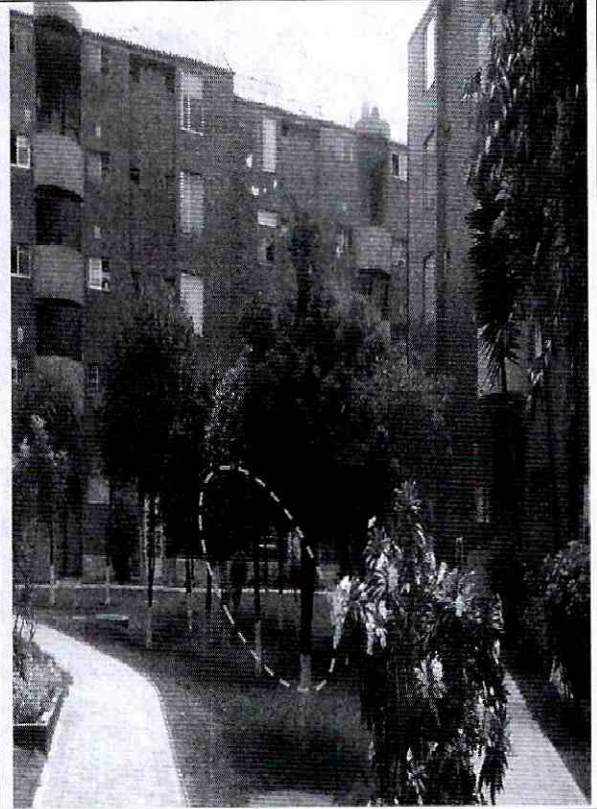
FOTOGRAFIA No 4. Detalle zona Verde Interior del Conjunto Residencial San Antonio Norte.
