DIAGNÓSTICO TÉCNICO DI - 9018
SUBDIRECCIÓN DE ANÁLISIS DE RIESGOS Y EFECTOS DEL CAMBIO CLIMÁTICO
COORDINACIÓN DE ASISTENCIA TÉCNICA
RADICADO IDIGER No 2016ER2091

DIRECCIÓN	Calle 60 No. 30 - 11	ÁREA DIRECTA		1620 m ²	
BARRIO CATASTRAL	Campín Occidental	POBLACIÓN ATENDIDA		40	
UPZ	106-La Esmeralda	FAMILIAS	10	ADULTOS	25
LOCALIDAD	13-Teusaquillo	PREDIOS EVALUADOS		1	
CHIP	AAA0054RMJH	OFICIO REMISORIO		CR - 23525

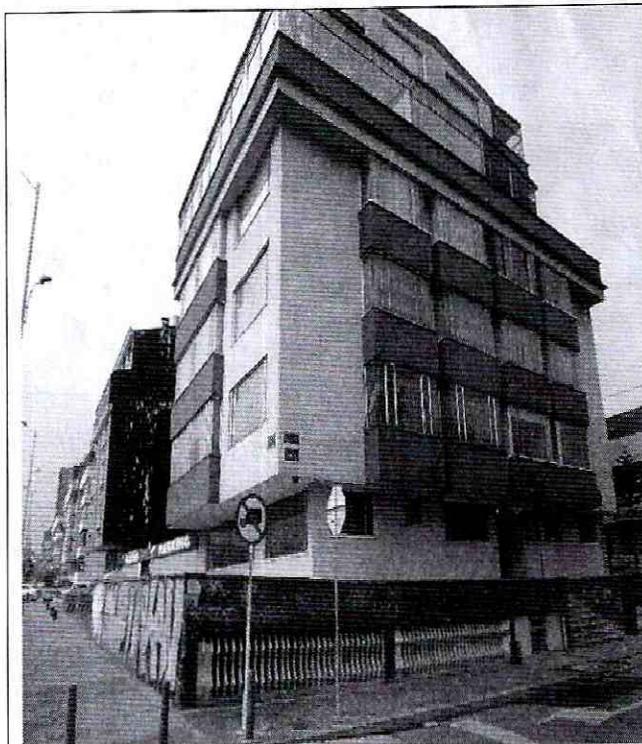
En el predio de la Calle 60 No. 30 – 11, se localiza una edificación de seis (6) niveles y un (1) sótano para estacionamiento de vehículos (*ver fotografías 1 y 2*), construido bajo un sistema estructural de pórticos en concreto reforzado, con placa de contrapiso en concreto, placas de entrepiso en concreto reforzado y cubierta en tejas de fibrocemento soportadas por elementos metálicos. Se observa que la edificación presenta una moderada inclinación hacia el costado suroccidental. Al momento de la visita técnica no se identifican patologías estructurales tales como fisuras, grietas y deformaciones sobre vigas, columnas y mampostería, que pudiesen comprometer la estabilidad general de la edificación.

FOTOGRAFIA No 1. Vista de la edificación localizada en el predio de la Calle 60 No. 30 – 11, en el Barrio Catastral Campin Occidental de la Localidad Teusaquillo. Se observa que cuenta con seis (6) niveles y un (1) sótano de estacionamiento.

- A la Administración, Consejo de Copropietarios y habitantes de la edificación ubicada en el predio de la Calle 60 No. 30–11, en el Barrio Catastral Campin Occidental de la Localidad Teusaquillo, desarrollar las acciones pertinentes, encaminadas a determinar la capacidad y desempeño de la edificación evaluada, para lo cual es necesario adelantar estudios detallados de patología y vulnerabilidad estructural y comportamiento suelo estructura, que determinen el nivel de daño que dicha estructura presenta, con el propósito de determinar el tipo de intervenciones a implementarse a fin de reparar y llevar la estructura a los niveles de seguridad requeridos, garantizando que se cumplan los requerimientos establecidos en la Ley 400 de 1997 en el Decreto No. 926 del 19 de marzo de 2010, Reglamento Colombiano de Construcción Sismo Resistente NSR-10, de acuerdo con la normatividad vigente, para lo cual se deben tramitar los permisos y licencias respectivos. Estos estudios deben ser adelantados con el propósito de garantizar durante la vida útil de la estructura, las condiciones adecuadas para su uso.

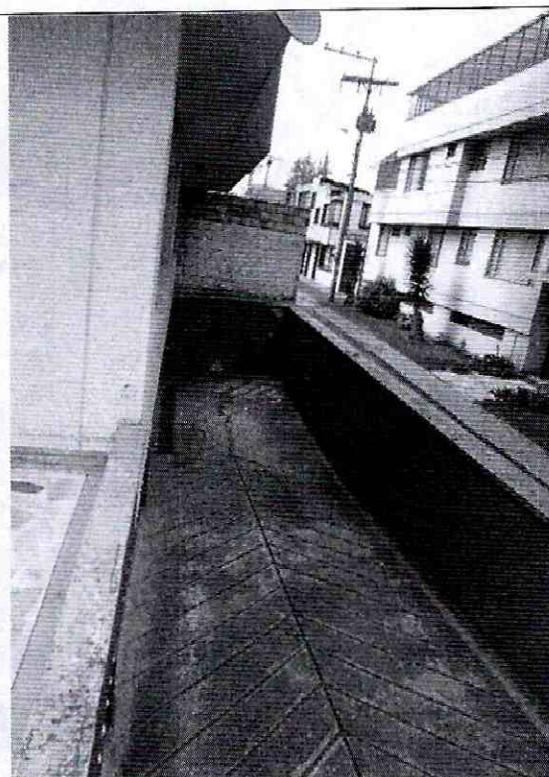
FOTOGRAFIA No 2. Rampa de acceso a la edificación localizada en el predio de la Calle 60 No. 30 – 11, en el Barrio Catastral Campin Occidental de la Localidad Teusaquillo.

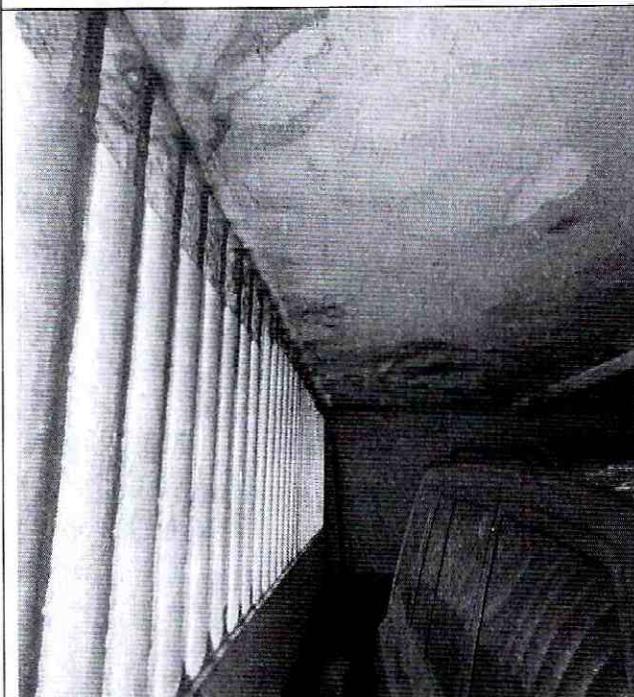
Hacia el costado suroccidental del sótano de estacionamiento de vehículos, sobre la placa de entrepiso, se identifican fisuras en el pañete de recubrimiento de dicha placa, así como desprendimientos de dicho pañete en un área cercana a los 24 m², afectando la funcionalidad de dos (2) estacionamientos de vehículos (*ver fotografía 3 y 5*); de igual forma se evidencia presencia de humedad y deterioro en diferentes puntos de la placa de entrepiso mencionada (*ver fotografía 3, 4 y 5*).

FOTOGRAFIA No 3. Placa de entrepiso del costado suroccidental del predio de la Calle 60 No. 30 – 11, costado suroccidental. Se observa la presencia de fisuras, humedad y deterioro.

- La funcionalidad de los dos parqueaderos del costado suroccidental, en el sótano de estacionamiento de vehículos de la edificación del predio de la Calle 60 No. 30 – 11, en el Barrio Catastral Campin Occidental de la Localidad Teusaquillo, se encuentran comprometidas en la actualidad dado los desprendimientos de mortero de recubrimiento de la placa de entrepiso inmediatamente superior a dicho espacio.

- A la Administración, Consejo de Copropietarios y habitantes de la edificación ubicada en el predio de la Calle 60 No. 30 – 11, en el Barrio Catastral Campin Occidental de la Localidad Teusaquillo, mantener la recomendación de restricción de los parqueaderos No 5 y 6 del sótano, hasta tanto no se garantice la funcionalidad de los mismos.

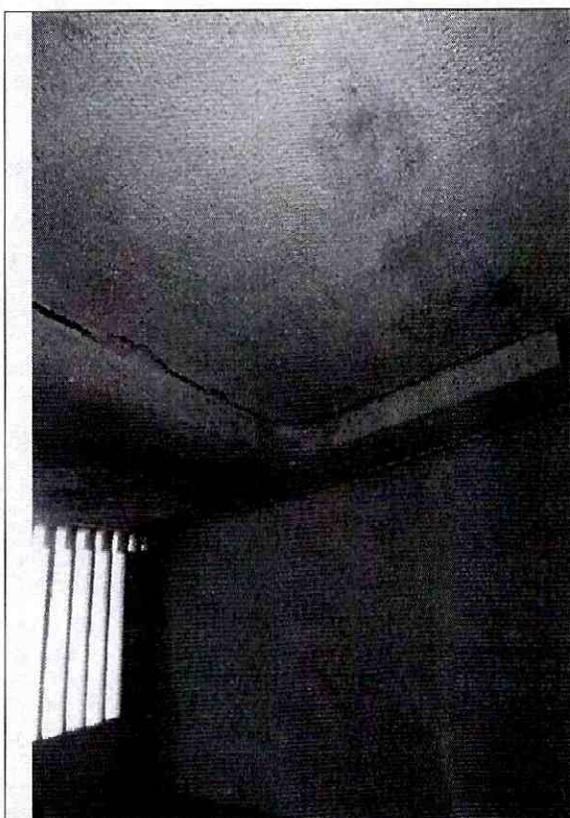
FOTOGRAFIA No 5. Placa de entrepiso del costado suroccidental del predio de la Calle 60 No. 30 – 11, costado suroccidental. Se observa la presencia de humedad y deterioro.

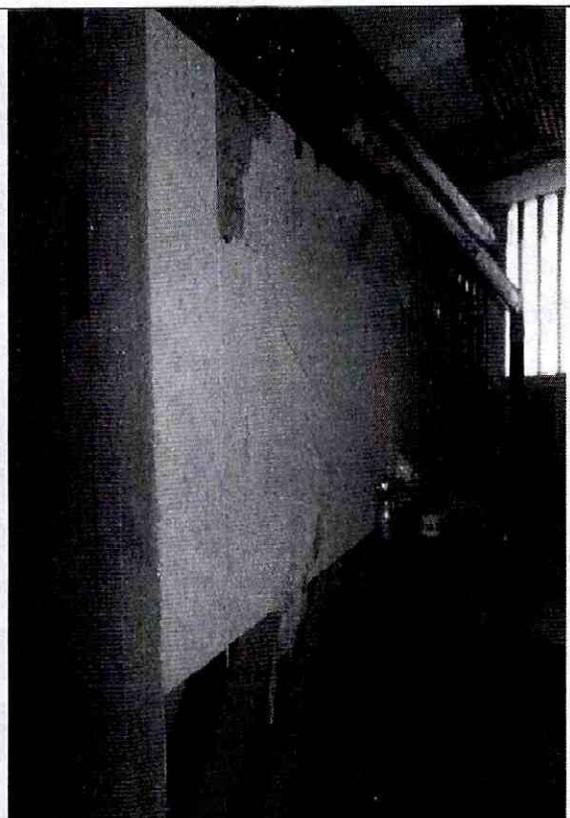
Producto del asentamiento que presenta la edificación al parecer ha sido necesario desarrollar reparaciones sobre las instalaciones hidráulicas para su óptimo

funcionamiento, ya que se han presentado desempates y roturas según información brindada por habitantes del edificio (ver fotografía 6).

FOTOGRAFIA No 6. Tuberías de aguas residuales del predio de la Calle 60 No. 30 – 11, las cuales han tenido que ser reparadas para su adecuado funcionamiento.

- A la Administración, Consejo de Copropietarios y habitantes de la edificación ubicada en el predio de la Calle 60 No. 30 – 11, en el Barrio Catastral Campin Occidental de la Localidad Teusaquillo, desarrollar las acciones pertinentes, encaminadas a inspeccionar las redes hidráulicas pertenecientes al mencionado edificio, con el acompañamiento de personal idóneo, a fin de determinar posibles fugas y/o aportes de agua al terreno donde se emplazan el edificio y de ser el caso desarrollar los correctivos necesarios.
