**DIAGNÓSTICO TÉCNICO - DI No. 9024**  
**SUBDIRECCIÓN DE ANÁLISIS DE RIESGOS Y EFECTOS DEL CAMBIO CLIMÁTICO**  
**COORDINACIÓN DE ASISTENCIA TÉCNICA**  
**RADICADO IDIGER 2016ER616**

<b>DIRECCIÓN</b>	Conjunto Residencial Mirador de Niza P.H. Calle 127 A No. 51 A - 60	<b>ÁREA DIRECTA</b>	0.01 Ha		
<b>SECTOR CATASTRAL</b>	Urbanización Hacienda Córdoba Niza	<b>POBLACIÓN ATENDIDA</b>	240		
<b>UPZ</b>	19 – El Prado	<b>FAMILIAS</b>	60	<b>ADULTOS</b>	200
<b>LOCALIDAD</b>	11 – Suba	<b>NIÑOS</b>	40		
<b>CHIP</b>	AAA0124AFJH	<b>PREDIOS EVALUADOS</b>	1		
		<b>OFICIO REMISORIOS</b>	CR-23352

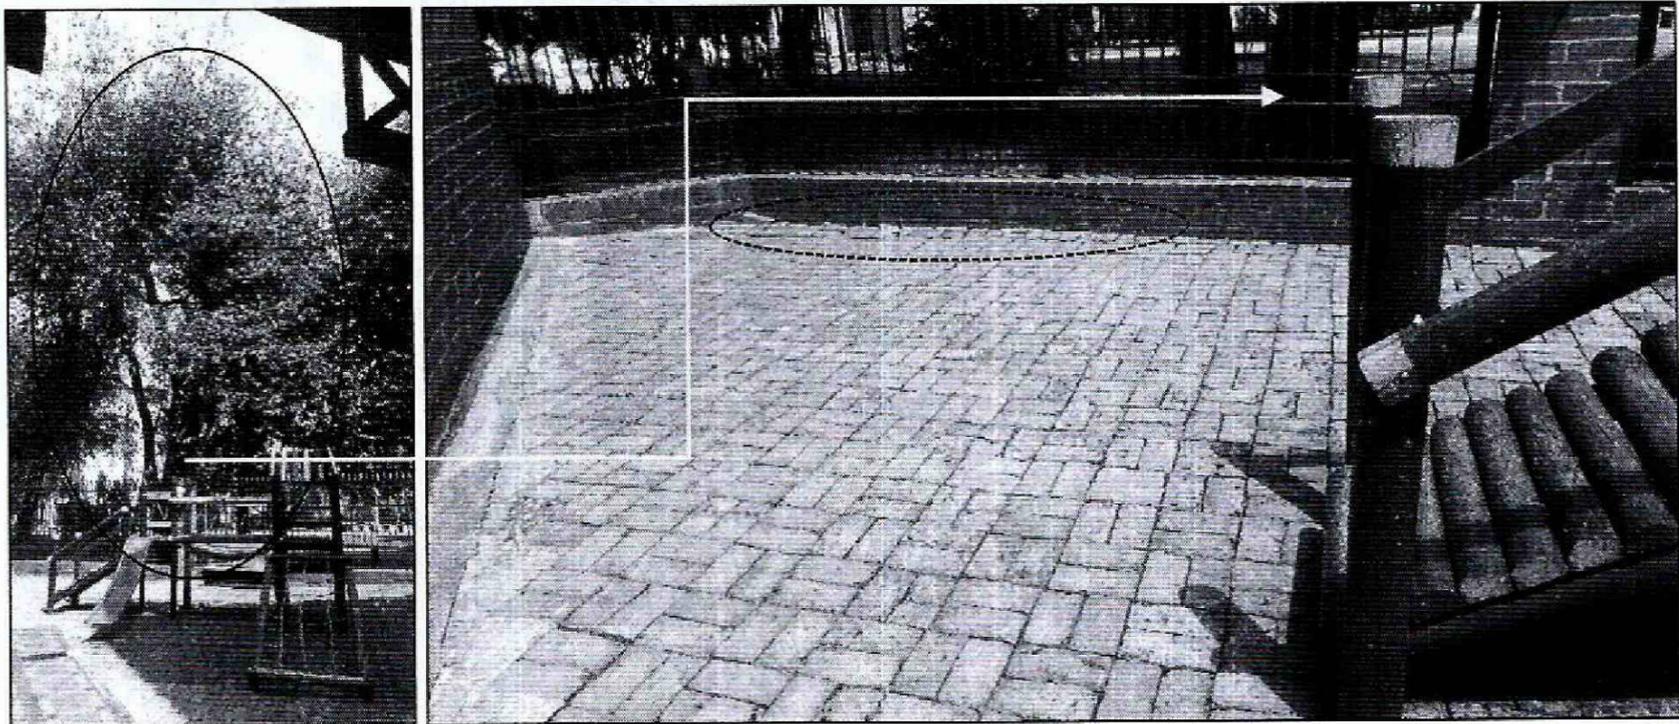
El conjunto cuenta con zonas de circulación en adoquines y enchapes cerámicos. Hacia el costado oriental, existe una zona verde que no pertenece al Conjunto, donde se observan varios elementos arbóreos de altura cercana a los 20.0 metros. Uno de estos árboles se encuentra a 1.5 metros aproximadamente del cerramiento de la edificación evaluada. Existe un parque de recreación interno hacia el costado oriental, donde se evidencian hundimientos y deformaciones en los adoquines de piso (ver fotografía 3 - 6).

Dentro de las posibles causas de las afectaciones en adoquines del parque de recreación del Conjunto, se tiene la influencia de las raíces de los individuos arbóreos cercanos de acuerdo con el patronamiento del hundimiento que rodean al árbol más cercano.

**Fotografía 3 y 4.** Vista del individuo arbóreo cercano al cerramiento del Conjunto. Se observa las rejas de acceso a la Edificación de la Calle 127 A No. 51 A - 60, en el Sector Catastral Urbanización Hacienda Córdoba Niza, de la Localidad de Suba

- A la Subdirección de Silvicultura, Flora y Fauna silvestre, de la Secretaría de Ambiente, realizar la revisión de los individuos arbóreos ubicados al costado oriental del Conjunto Residencial emplazado en la Calle 127 A No. 51 A - 60, en el Sector Catastral Urbanización Hacienda Córdoba Niza, de la Localidad de Suba, con el fin de verificar el estado de los mismos y establecer si sus raíces pueden estar afectando la edificación evaluada y el andén frontal a la misma.

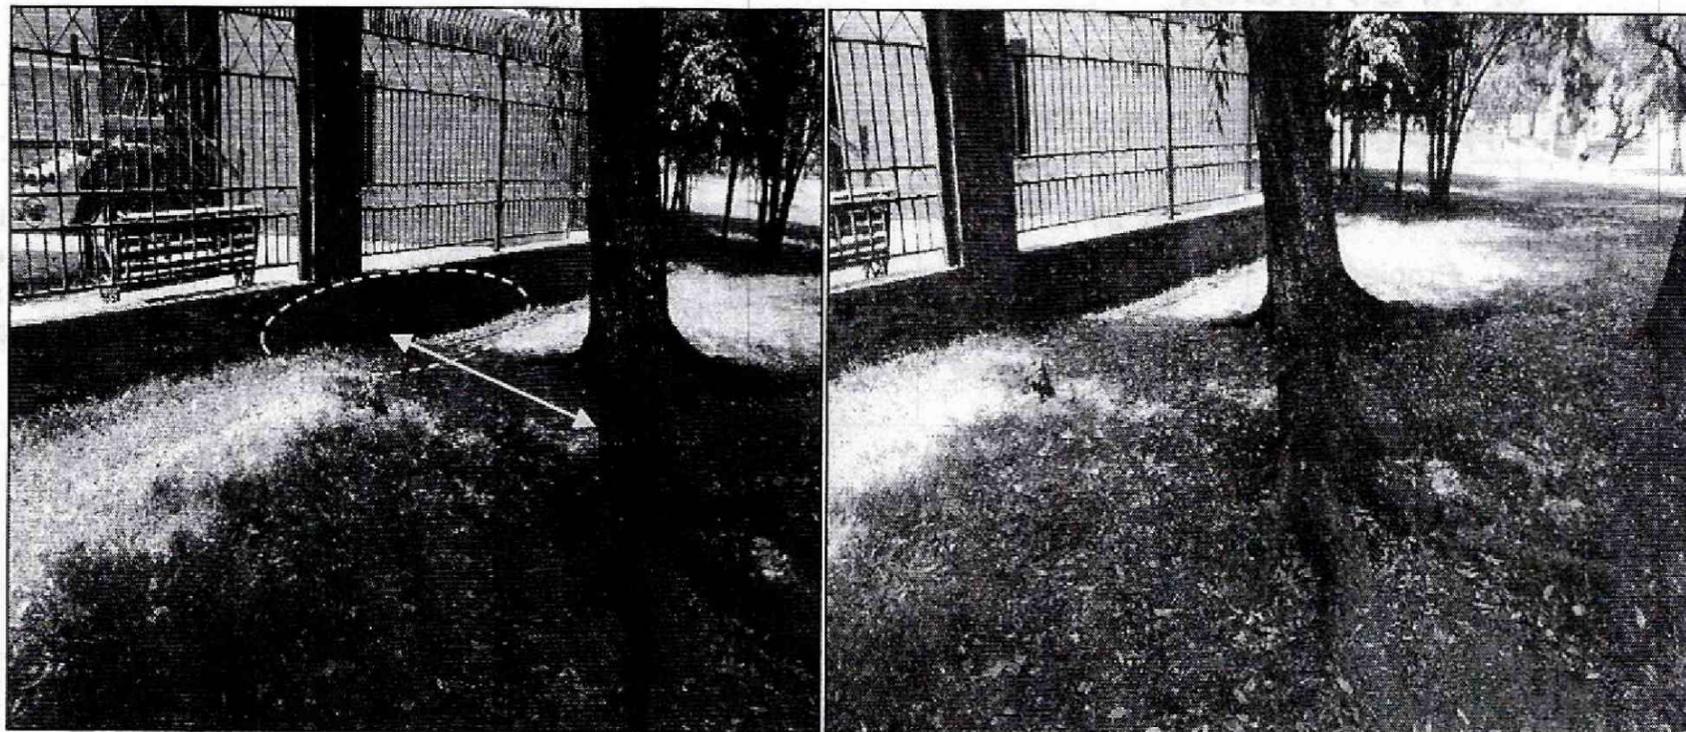
**Fotografía 5 y 6.** Vista de la cercanía de los individuos arbóreos con los antepechos de cerramiento de la Edificación de la Calle 127 A No. 51 A - 60, en el Sector Catastral Urbanización Hacienda Córdoba Niza, de la Localidad de Suba

- Avance de las deformaciones evidenciadas en los adoquines de piso y antepechos del parque infantil del Conjunto Residencial emplazado en el predio de la Calle 127 A No. 51 A - 60, situación que podría afectar la funcionalidad de este sector de manera parcial o total.

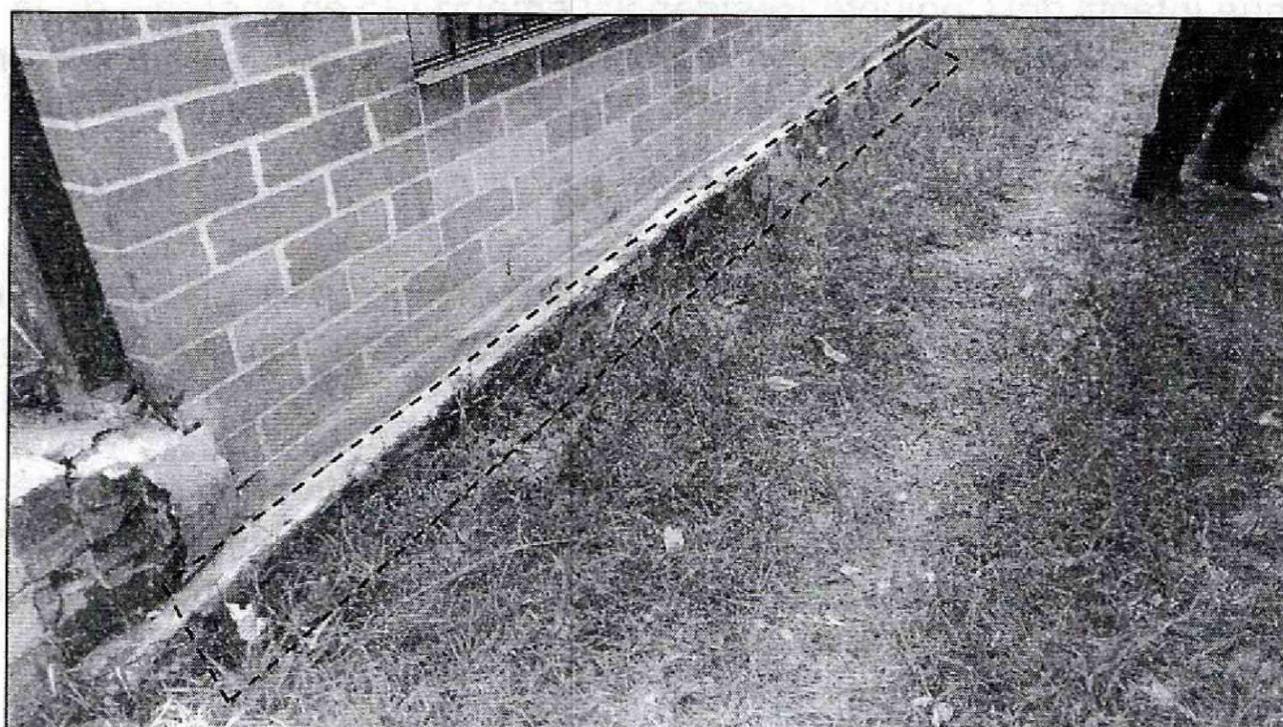
En las Torres del conjunto o en elementos de cierre no se evidencian lesiones, sin embargo en un sector de la cara occidental de una de las torres que colinda con la zona verde descrita, se presenta una pequeña dilatación entre la base de la edificación y el terreno, situación que podría favorecer el ingreso de aguas de escorrentía superficial al sistema de cimentación (ver fotografía 7).

**Fotografía 7.** Vista de la dilatación entre una de las torres y el terreno de la zona verde de la Edificación de la Calle 127 A No. 51 A - 60, en el Sector Catastral Urbanización Hacienda Córdoba Niza, de la Localidad de Suba

- A los responsables, administradores y/o propietarios del Conjunto Residencial emplazado en el predio de la Calle 127 A No. 51 A - 60, en el Sector Catastral Urbanización Hacienda Córdoba Niza, de la Localidad de Suba, hacer un seguimiento permanente de las condiciones de estabilidad del muro y del terreno en general e informar a esta entidad si se presentan cambios importantes que alteren o modifiquen de manera significativa la estabilidad de la misma.
