**DIAGNÓSTICO TÉCNICO DI-9025**  
**SUBDIRECCIÓN DE ANÁLISIS DE RIESGOS Y EFECTOS DE CAMBIO CLIMÁTICO**  
**COORDINACIÓN DE ASISTENCIA TÉCNICA**  
**EVENTO SIRE 3767492**

<b>DIRECCIÓN</b>	Diagonal 40 A con Transversal 5 Este	<b>ÁREA DIRECTA</b>	5800 m <sup>2</sup>				
<b>BARRIO</b>	El Paraíso	<b>POBLACIÓN ATENDIDA</b>	40				
<b>UPZ</b>	90 – Pardo Rubio.	<b>FAMILIAS</b>	10	<b>ADULTOS</b>	25	<b>NIÑOS</b>	15
<b>LOCALIDAD</b>	02 – Chapinero.	<b>PREDIOS EVALUADOS</b>	10				
<b>COORDENADAS</b>	N: 4° 37' 35.05" O: 74° 03' 25.73"	<b>OFICIO REMISORIO</b>	CR-23359.

En atención al evento SIRE 3767492, personal del Instituto Distrital de Gestión de Riesgos y Cambio Climático IDIGER, realizó visita técnica el día 12 de Marzo de 2016 al sector de la Diagonal 40 A con Transversal 5 Este en el barrio El Paraíso de la Localidad Chapinero, en una zona de ladera con una pendiente cercana a los 20° consolidada parcialmente urbanísticamente, con vías de acceso vehicular pavimentadas y peatonales sin pavimentar, en donde se encontró evidencia de un desbordamiento de la quebrada El Chulo dada la presencia de sedimentos sobre el terreno y una cancha polideportiva (*Ver fotografía 1, 2 y 3*).

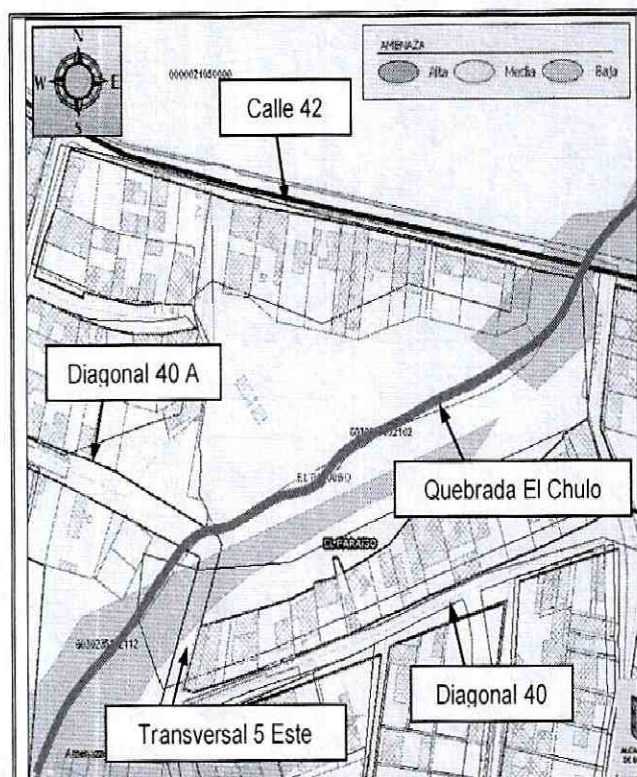
Plan de Ordenamiento Territorial de Bogotá - POT (Decreto 190 de 2004, por el cual se compilan los decretos 619 de 2000 y 469 de 2003), el sector mencionado presenta una categorización de amenaza media y alta por fenómenos de remoción en masa (ver figura 1).

**Figura 1.** Ubicación y zonificación de amenaza media y alta por fenómenos de remoción en masa para el sector de la Diagonal 40 A con Transversal 5 Este, en el barrio El Paraíso de la Localidad Chapinero. (Tomado del Geoportal)

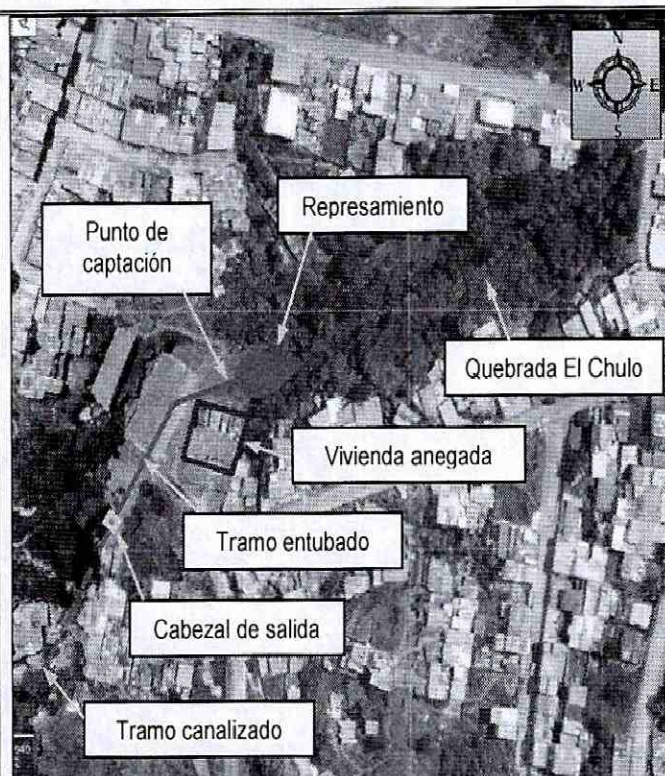
**Figura 2.** Aerofotografía del sector de la Diagonal 40 A con Transversal 5 Este, en el barrio El Paraíso de la Localidad Chapinero. Se observa que corresponde a una ladera consolidada parcialmente urbanísticamente con vías de acceso vehicular pavimentadas y sin pavimentar.

La quebrada El Chulo a la altura de la Diagonal 40 A con Transversal 5 Este, se encuentra entubada en un tramo de 70 m aproximadamente, al parecer a una profundidad de 5 m y por debajo de la cancha polideportiva. La zona donde se ubica el punto de captación (*ver figura 2*) (*Ver fotografía 1, 2 y 3*), se encuentra con acumulación de sedimentos, los cuales corresponden a material de arrastre de la parte alta de la quebrada generando el represamiento en un área de 80 m<sup>2</sup> aproximadamente. Sobre el cabezal de salida (*Ver fotografía 4*) de la mencionada tubería se identificó flujo de aguas, por lo cual es posible que el tramo entubado de la quebrada El Chulo presente una obstrucción parcial. Dado el desbordamiento y según información de la comunidad se generó anegación de una vivienda aledaña, situación que si bien no fue evidenciada al momento de la visita técnica, es posible que se haya presentado dado que la vivienda se encuentra emplazada en una cota relativamente inferior al punto de desbordamiento de la quebrada El Chulo (*Ver fotografía 3*).

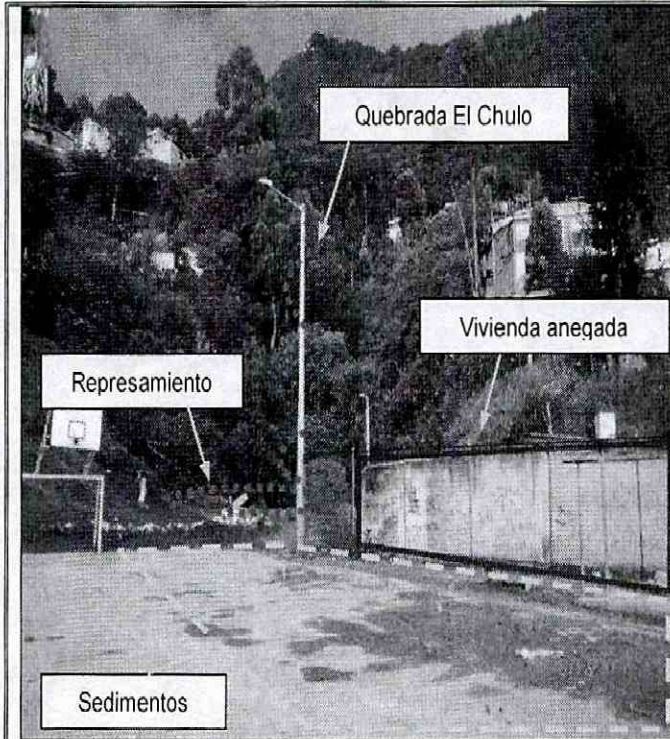
La vivienda que presentó anegación corresponde a una edificación de un (1) nivel (*Ver fotografía 3*), construida bajo un sistema estructural de mampostería simple, placa de contrapiso en concreto y cubierta en tejas de fibrocemento apoyadas sobre los muros de cerramiento, con deficiencias constructivas relacionadas la carencia de elementos de confinamiento vigas y columnas. No se identificaron patologías estructurales tales como fisuras, grietas, deformaciones y/o pérdida de verticalidad de los elementos que la conforman que pudiesen comprometer la estabilidad de la misma ante cargas normales de servicio. Es posible que ante la presencia de cargas dinámicas como por ejemplo un sismo se presenten afectaciones, situación que con la inspección visual no es posible precisar.

Entre las posibles causas por las cuales se presentó el represamiento y desbordamiento de la quebrada El Chulo ubicada a la altura de la Diagonal 40 A con Transversal 5 Este, se encuentra la aparente obstrucción del tramo entubado que encausa la quebrada en el sector evaluado, así como el incremento del caudal de dicho cuerpo de agua ante las lluvias presentadas en el sector los días 11 y 12 de Marzo de 2016 registradas por la estación Paraíso perteneciente a la Red Hidrometeorológica que administra el IDIGER, cuyo acumulado entre las 14:00 horas del 11 de Marzo y las 01:00 horas del 12 de Marzo fue de 28.3 mm, las cuales corresponden a un evento de lluvia considerable entre moderada y fuerte según la clasificación establecida por la Organización Meteorológica Mundial.

**Fotografía 3.** Vista de la cancha polideportiva en donde se encontró evidencia de sedimentos producto del desbordamiento de la quebrada El Chulo en el sector de la Diagonal 40 A con Transversal 5 Este en el barrio El Paraíso de la Localidad Chapinero. Se observa que la vivienda está por debajo del punto de desbordamiento.

- A la Empresa de Acueducto, Aseo y Alcantarillado de Bogotá – EAB, desde su competencia desarrollar las acciones de inspección, mantenimiento, mejoramiento y/o reparación si es el caso de la tubería que encausa las aguas de la quebrada El Chulo a la altura de la Diagonal 40 A con Transversal 5 Este, en el barrio El Paraíso de la Localidad Chapinero, con el propósito de que haya un flujo normal de las aguas de dicha quebrada y a su vez evitar nuevos desbordamientos y represamientos por taponamiento de la mencionada tubería y por ende la anegación de las viviendas y cancha polideportiva del sector.

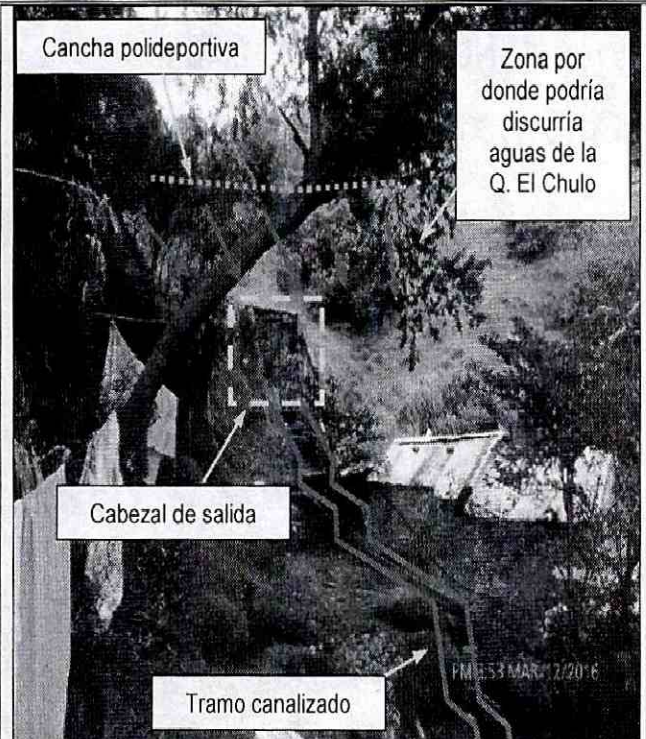
Hacia la parte baja de la ladera a la altura de la Diagonal 39 con Transversal 5 Este, se ubican algunas viviendas construidas en mampostería simple de uno (1) y dos (2) niveles (*Ver fotografía 4*), con placa de entrepiso en concreto reforzado y cubierta en tejas de fibrocemento soportadas por correas de madera, las cuales presentan deficiencias

constructivas relacionadas con la carencia de elementos de confinamiento tipo vigas y columnas.

Para el emplazamiento de las mencionadas viviendas se implementaron taludes de corte de tendencia vertical sin medidas de protección y contención. Las mencionadas viviendas se localizan dentro del cauce de la quebrada el Chulo, por lo que es posible que de presentarse nuevos desbordamientos desde la parte alta, las aguas discurran libremente por la ladera generando encharcamientos y a su vez favoreciendo la posibilidad de presencia de procesos de remoción en masa.

**Fotografía 4.** Vista de la parte baja de la ladera en donde se ubica el tramo canalizado de la quebrada El Chulo; zona donde se emplazan viviendas dentro del cauce natural de la quebrada, por lo que es factible la ocurrencia de encharcamientos ante nuevos desbordamientos.

- Es posible que los predios ubicados a la altura de Diagonal 39 con Transversal 5 Este, en el barrio Paraíso de la Localidad Chapinero se encuentren localizados dentro de las zonas de Ronda y de Manejo y Preservación Ambiental de la quebrada El Chulo, por lo tanto, se recomienda consultar a la Secretaría Distrital de Ambiente - SDA que es la entidad competente en la definición de estas franjas sobre las afectaciones de uso y manejo de estas zonas.
