DIAGNÓSTICO TÉCNICO DI - 9026
SUBDIRECCIÓN DE ANÁLISIS DE RIESGOS Y EFECTOS DE CAMBIO CLIMÁTICO
COORDINACIÓN DE ASISTENCIA TÉCNICA
RADICADO IDIGER No. 2016ER3748
EVENTO SIRE No. 3768815

ATENDIÓ: JESYCA ROSY ORJUELA AYA				SOLICITANTE: Personería de Bogotá D.C	
COE	21	MÓVIL	8		
FECHA	14 de Marzo de 2016	HORA	12:50 p.m	VIGENCIA: Temporal mientras no se modifique significativamente las condiciones físicas del sector

PREDIO	Calle 3 No. 3A-14 Calle 3 No. 3A-25 Calle 3 No. 3A-31 Calle 3 No. 3A-20 Calle 3 No. 3A-22 Calle 3 No. 3A-26	ÁREA DIRECTA	1500 m ²		
BARRIO	Lourdes III	POBLACIÓN ATENDIDA	30		
UPZ	96 - Lourdes	FAMILIAS	11	ADULTOS	20
LOCALIDAD	3 - Santa Fe	PREDIOS EVALUADOS	6		
CHIP	AAA0033ZXCX AAA0032YNNN AAA0032YNMS AAA0033ZXDM AAA0033ZXE AAA0033ZXFT	OFICIO REMISORIO	CR-23360

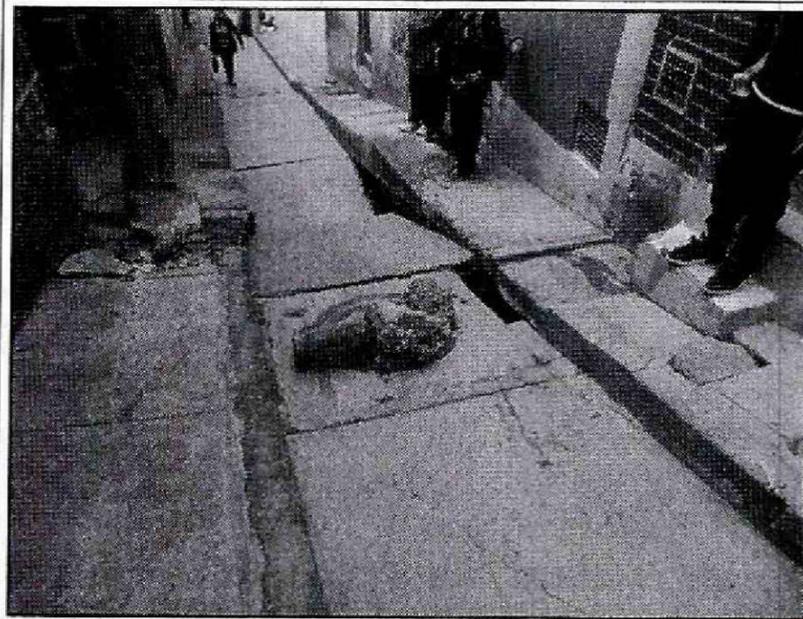
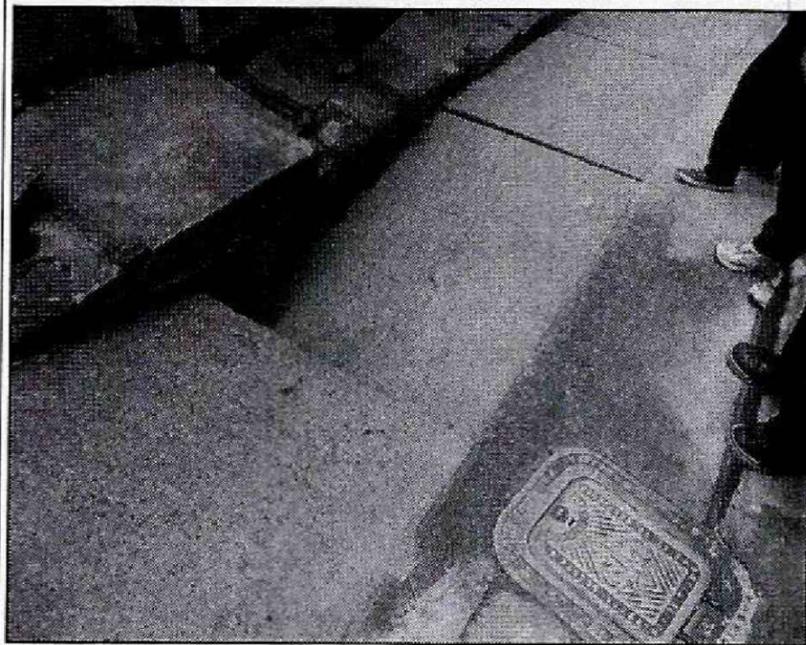
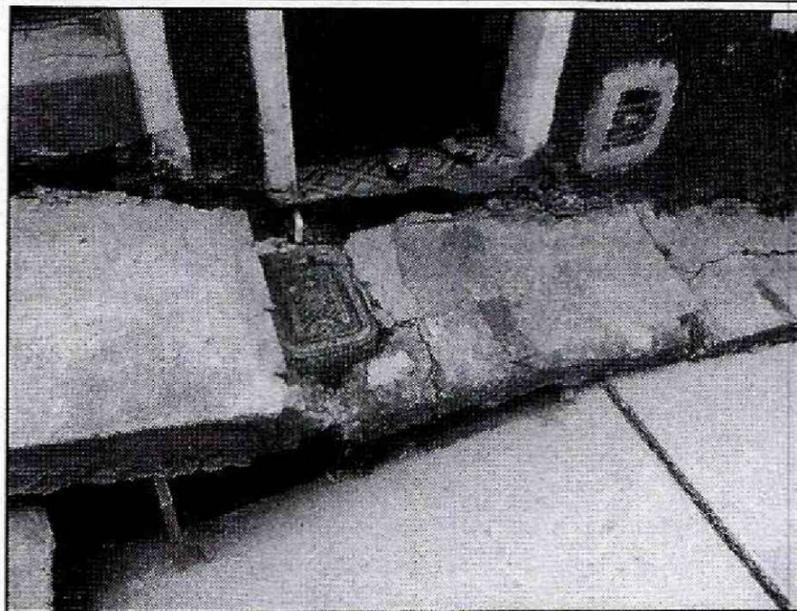
Dirección: Calle 3 con Carrera 3A
(Tramo vial y senderos peatonales)

Se presentó la rotura y el colapso de las losas de concreto que conforman el tramo vial de la Calle 3 a la altura de la Carrera 3A, así como daños en los senderos peatonales localizados aledaños a las viviendas evaluadas.

Dicha afectación se encuentra relacionada a un proceso de socavación originado posiblemente a un daño y/o desempate en la red a cargo de la EAB, situación que generó el lavado de finos y pérdida de material de soporte.

- A través de la red distrital, se solicitó presencia de la Empresa de Acueducto de Bogotá - EAB, para que realizara la verificación de las redes que se encuentran a su cargo y se localizan en el sector de la Calle 3 con Carrera 3A, para que hagan las respectivas intervenciones que mitiguen el riesgo evidenciado en el sector evaluado.

- A través de la red distrital, se solicitó presencia de la Empresa de Gas Natural Fenosa, para que realizara la verificación de las redes que se encuentran a su cargo y se localizan en el sector de la Calle 3 con Carrera 3A, para que hagan las respectivas intervenciones que mitiguen el riesgo evidenciado en el sector evaluado.

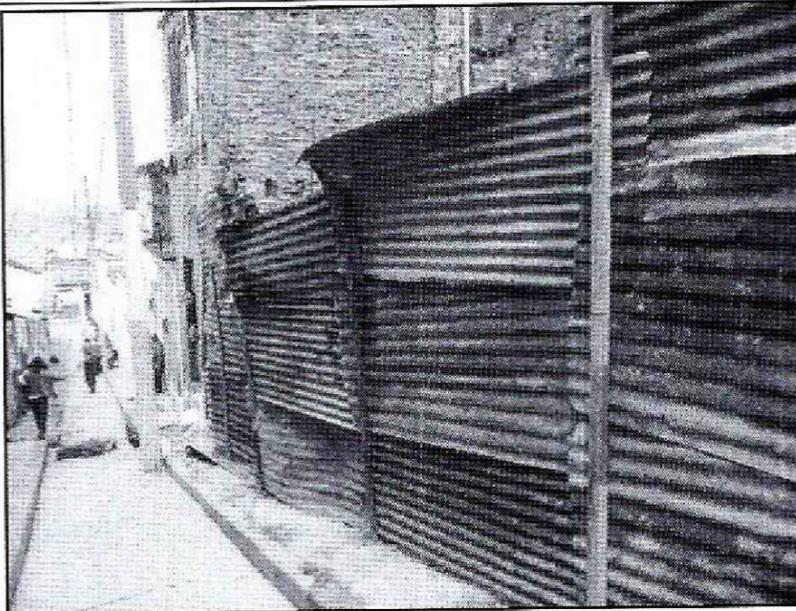
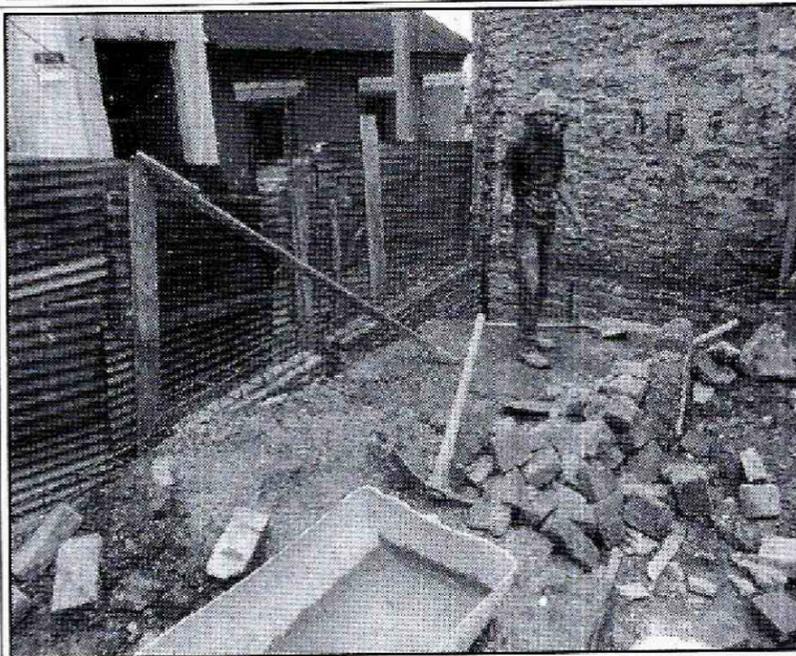
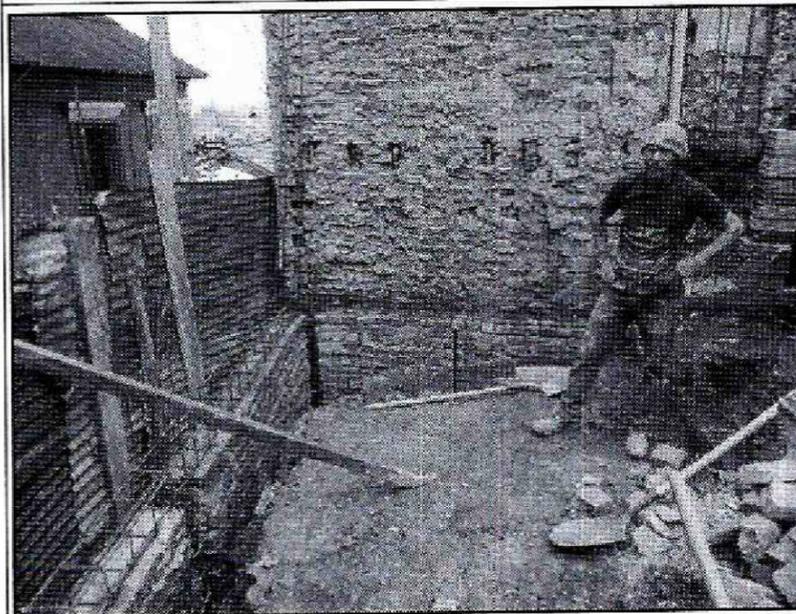
ID Cartografía: 1 (Figura 1)
Dirección: Calle 3 No. 3A-14
Responsable: Rosa Collazos
Chip: AAA0033ZXCX

En el predio evaluado según información de los responsables del mismo, se presentó el colapso del muro de cerramiento de fachada, el día sábado 12 de Marzo de 2016, sin generar afectación en los habitantes y/o transeúntes del sector. Según lo observado en un registro fotográfico que tenía la persona que atendió la visita, correspondía a un muro en doble altura, construido en un sistema estructural de carga en adobe, el cual presentaba un alto grado de deterioro por la falta de mantenimiento preventivo.

Entre las posibles causas por las cuales se pudo presentar el colapso del mismo, se encuentra el deterioro que presentaba, así como los asentamientos que experimentó el predio aledaño, lo que pudo inducir empujes en el muro y el posterior colapso del mismo; situación que con base en la inspección visual no es posible precisar.

Se resalta que en el predio en mención se implementó un cerramiento en láminas de zinc y que por parte de los responsables del predio se está adelantando algunas intervenciones al interior del mismo.

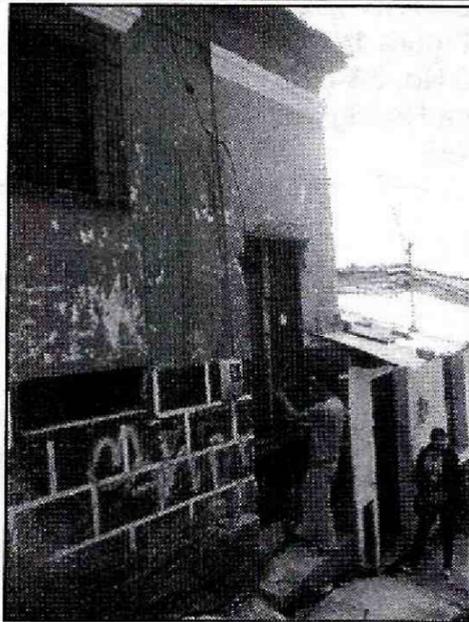
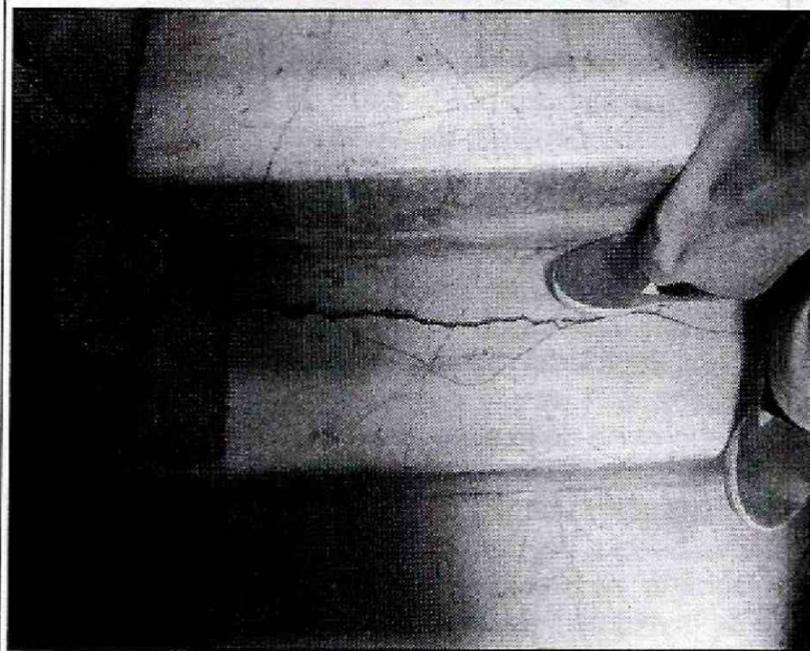
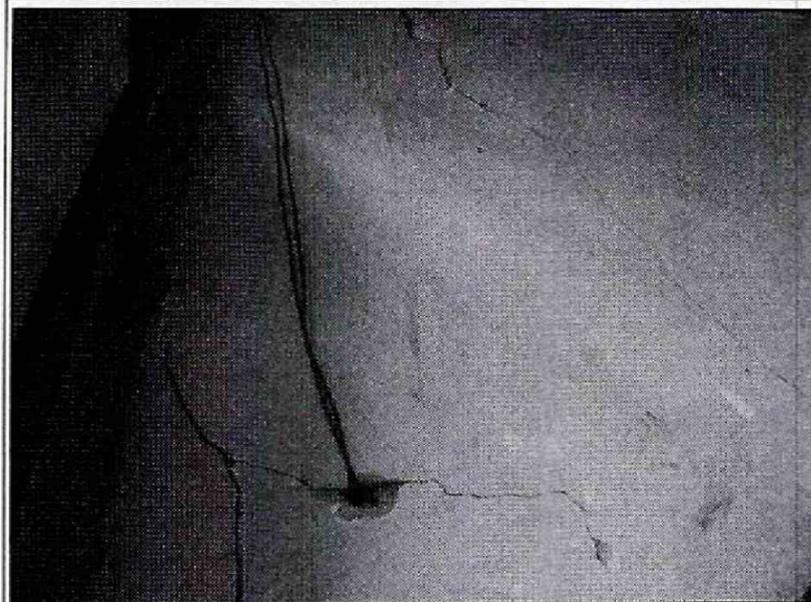
ID Cartografía: 2 (Figura 1)
Dirección: Calle 3 No. 3A-25
Responsable: Luis John Fredy Preciado
Chip: AAA0032YNNN

En el predio evaluado se emplaza una vivienda de dos (2) niveles construida en muros de carga en adobe, con placa de entrepiso en diafragma flexible (madera), dicha vivienda presenta un alto grado de vulnerabilidad por la edad de su construcción y por la falta de mantenimiento de la misma.

Se evidencian grietas al costado norte de la vivienda (parte frontal), en los muros de fachada y divisorios con longitudes cercanas a los 2.50 metros y aberturas cercanas a 1 centímetro, grietas en el paso de las escalinatas de acceso a la vivienda, así como un asentamiento diferencial hacia el costado norte.

Entre las posibles causas por las que se están presentando las afectaciones, se encuentra la falta de mantenimiento y la socavación del suelo de cimentación de la misma, relacionado posiblemente con el daño en la red a cargado de la Empresa de Acueducto de Bogotá.

Con base en las afectaciones evidenciadas en la vivienda, y ante la posibilidad de colapso parcial y/o total de los muros de fachada, se recomendó la evacuación temporal y preventiva de la misma.

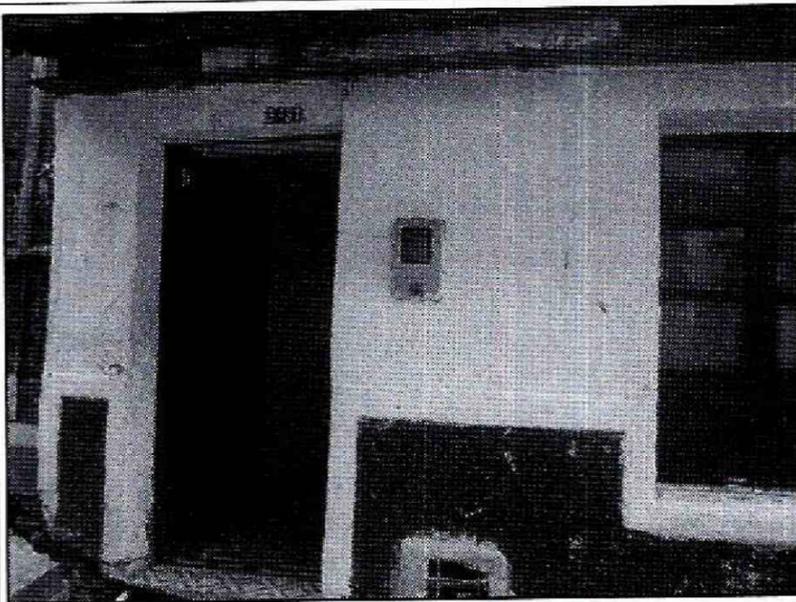
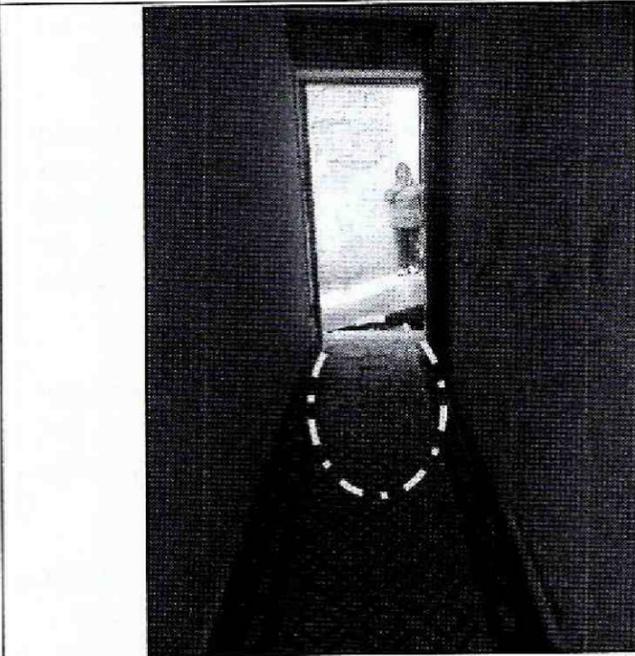
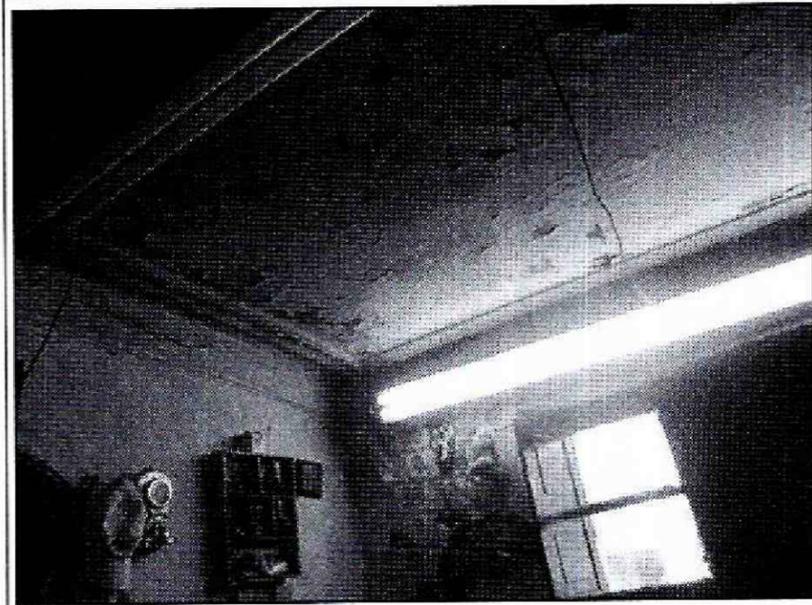
ID Cartografía: 3 (Figura 1)
Dirección: Calle 3 No. 3A-31
Responsable: Laura Rodríguez
Chip: AAA0032YNMS

En el predio evaluado se emplaza una vivienda de un (1) nivel construida en un sistema estructural en muros de carga en adobe, cuenta con cubierta liviana en teja de zinc, soportada por un entramado en madera que a su vez se apoya sobre los muros de cerramiento de la vivienda, el cual se encuentra oculto tras un cielo raso en mortero vaciado en esterilla de guadua, dicha vivienda presenta un alto grado de vulnerabilidad por la edad de su construcción y por la falta de mantenimiento de la misma.

Se evidencian grietas al costado norte de la vivienda (parte frontal), en los muros de fachada y divisorios de la vivienda con longitudes cercanas a los 2.0 metros y aberturas cercanas a 5 milímetros, hundimiento en la placa de contrapiso en el sector del hall de acceso de la vivienda en un área cercana a 1 m², y asentamientos diferenciales hacia el costado norte de la vivienda.

Entre las posibles causas por las que se están presentando las afectaciones, se encuentra la falta de mantenimiento y la socavación del suelo de cimentación de la misma, relacionado posiblemente con el daño en la red a cargado de la Empresa de Acueducto de Bogotá.

Con base en las afectaciones evidenciadas en la vivienda, y ante la posibilidad de colapso parcial y/o total de los muros de fachada, se recomendó la evacuación temporal y preventiva de la misma.

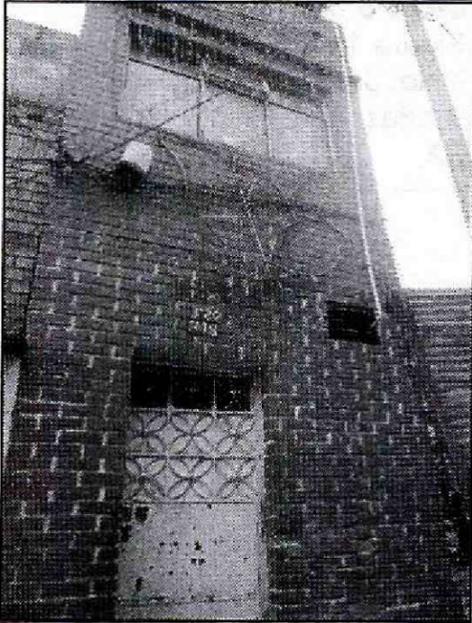
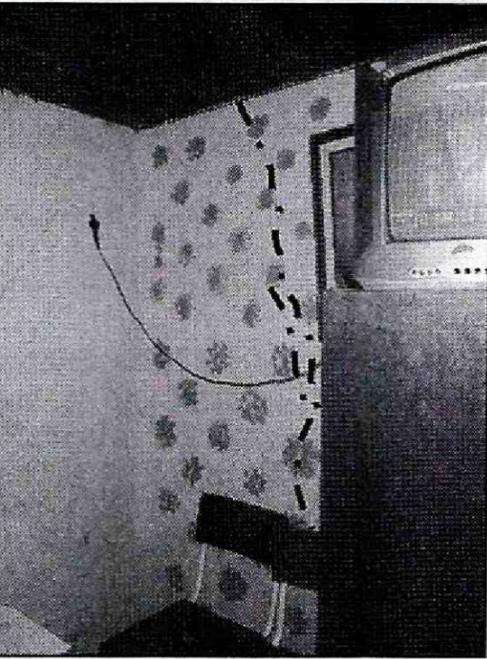
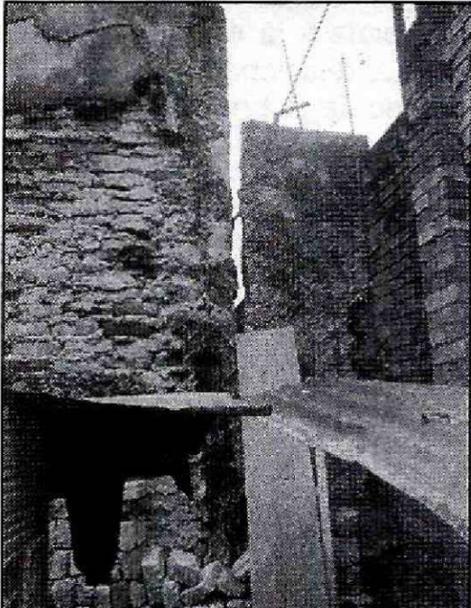
<p style="text-align: center;">DATOS DEL PREDIO</p> <p>ID Cartografía: 4 (Figura 1) Dirección: Calle 3 No. 3A-20 Responsable: Eloísa Velásquez Vargas Chip: AAA0033ZXDM</p>

<p>Descripción:</p> <p>En el predio evaluado se emplaza una vivienda de tres (3) niveles construida en mampostería simple, con placas de entrepiso en concreto reforzado y cubierta liviana en teja de asbesto cemento, soportada por un entramado en madera que a su vez se apoya sobre los muros de cerramiento de la vivienda, la misma presenta deficiencias constructivas relacionadas con la ausencia de elementos de confinamiento y amarre del tipo vigas y columnas.</p>

<p>Se evidencian grietas al costado norte de la vivienda (parte posterior) de tendencia vertical con longitudes entre un metro y 2 metros con aberturas de aproximadamente 4 milímetros, así como hundimiento en la placa de contrapiso en el acceso a la vivienda.</p> <p>Se resalta que aunque las afectaciones no comprometen la estabilidad estructural y habitabilidad de la vivienda, el proceso de socavación del suelo de cimentación de la misma, pudiere originar el colapso parcial y/o total de los muros de fachada, razón por la que se recomendó la evacuación temporal y preventiva de la misma.</p> <p>Entre las posibles causas por las que se están presentando las afectaciones, se encuentran las deficiencias constructivas de la vivienda y la socavación del suelo de cimentación de la misma, relacionado posiblemente con el daño en la red a cargado de la Empresa de Acueducto de Bogotá.</p>

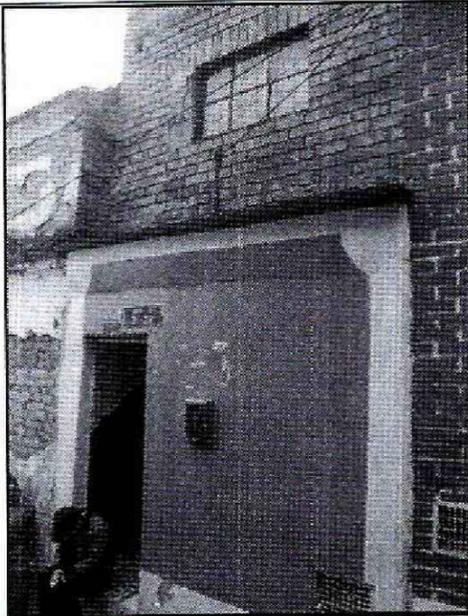
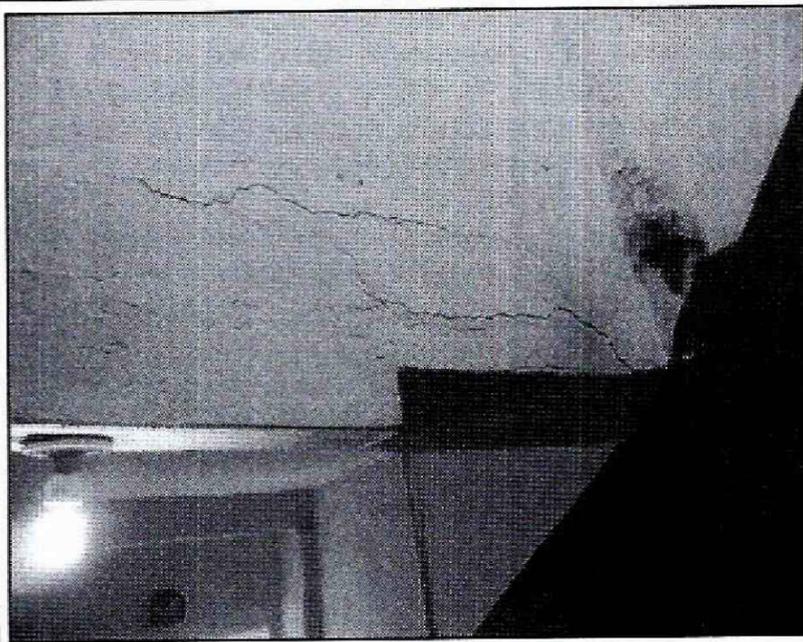
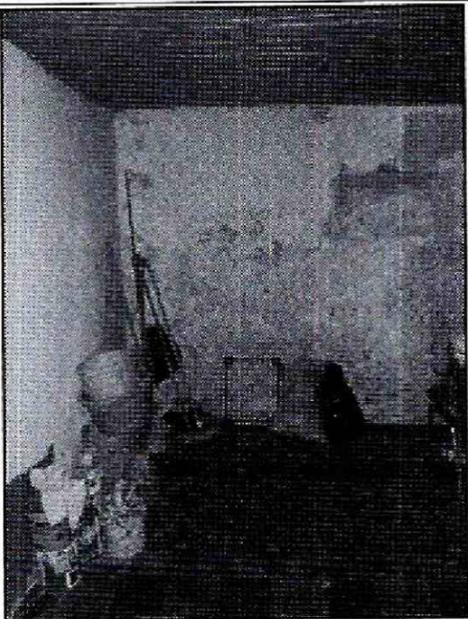
ID Cartografía: 5 (Figura 1)
Dirección: Calle 3 No. 3A-22
Responsable: Uriel Arias
Chip: AAA0033ZXEA

En el predio evaluado se emplaza una vivienda de tres (3) niveles construida en mampostería simple, con placas de entrepiso en concreto reforzado y cubierta liviana en teja de asbesto cemento, soportada por un entramado en madera que a su vez se apoya sobre los muros de cerramiento de la vivienda, la misma presenta deficiencias constructivas relacionadas con la ausencia de elementos de confinamiento y amarre del tipo vigas y columnas.

Se evidencian grietas al costado sur de la vivienda (parte frontal) de tendencia diagonal con longitudes cercanas a 1 metro y aberturas de aproximadamente 2 milímetros.

Entre las posibles causas por las que se están presentando las afectaciones, se encuentran las deficiencias constructivas de la vivienda y la socavación del suelo de cimentación de la misma, relacionado posiblemente con el daño en la red a cargo de la Empresa de Acueducto de Bogotá.

Se resalta que aunque las afectaciones no comprometen la estabilidad estructural y habitabilidad de la vivienda, el proceso de socavación del suelo de cimentación de la misma, pudiere originar el colapso parcial y/o total de los muros de fachada, razón por la que se recomendó la evacuación temporal y preventiva de la misma.

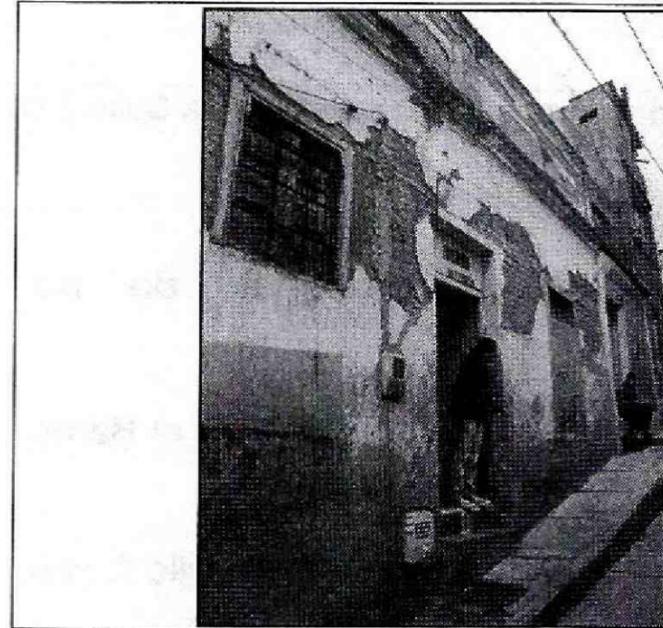
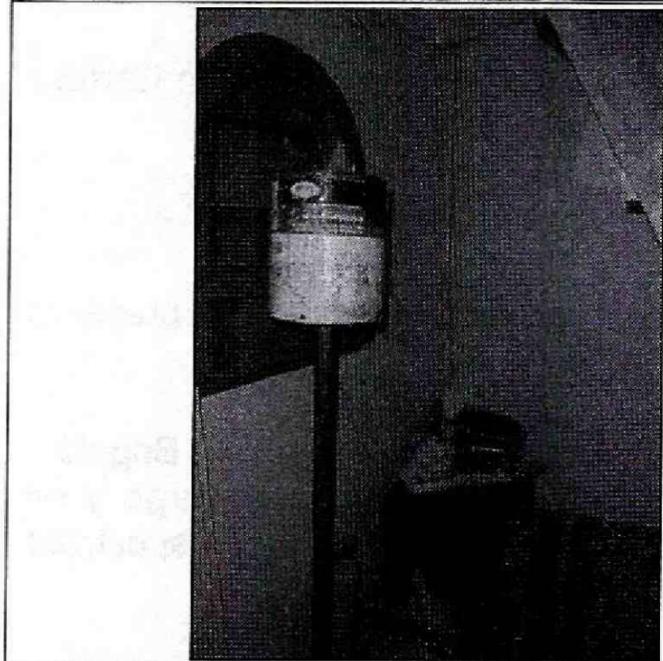
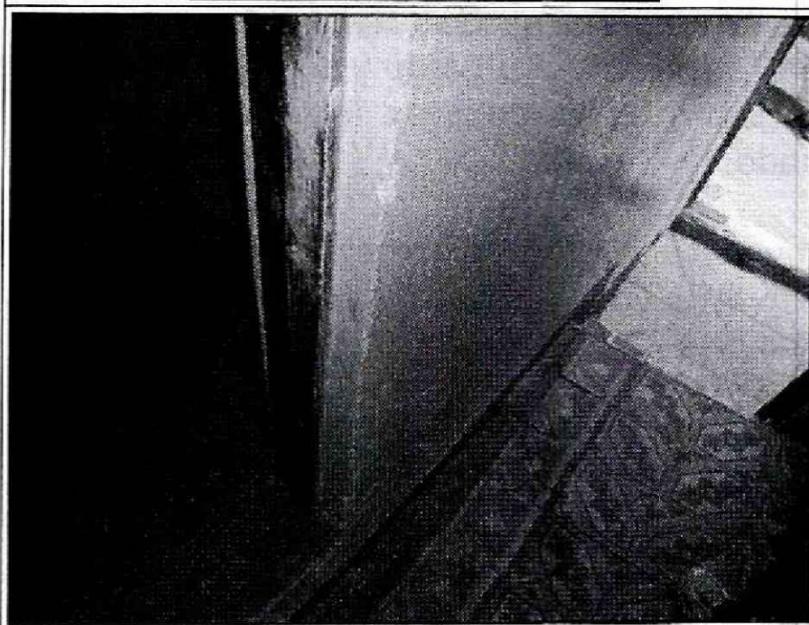
ID Cartografía: 6 (Figura 1)
Dirección: Calle 3 No. 3A-26
Responsable: Elvira Casallas
Chip: AAA0033ZXEА

En el predio evaluado se emplaza una vivienda de un (1) nivel a doble altura, construida en un sistema estructural de muros de carga en adobe, la vivienda presenta un alto grado de vulnerabilidad por la edad de su construcción y por la falta de mantenimiento de la misma.

Se evidencian una fisura de tendencia vertical en la unión de los muros del costado sur oriental, una fisura de tendencia horizontal en la parte baja del muro de cerramiento del costado sur oriental.

Entre las posibles causas por las que se están presentando las afectaciones, se encuentran la falta de mantenimiento y la socavación del suelo de cimentación de la misma, relacionado posiblemente con el daño en la red a cargo de la Empresa de Acueducto de Bogotá.

Se resalta que aunque las afectaciones no comprometen la estabilidad estructural y habitabilidad de la vivienda, el proceso de socavación del suelo de cimentación de la misma, pudiere originar el colapso parcial y/o total de los muros de fachada, razón por la que se recomendó la evacuación temporal y preventiva de la misma.
