DIAGNÓSTICO TÉCNICO DI-9027
SUBDIRECCIÓN DE ANÁLISIS DE RIESGOS Y EFECTOS DE CAMBIO CLIMÁTICO
COORDINACIÓN DE ASISTENCIA TÉCNICA
EVENTO DE EMERGENCIA 3631112

DIRECCIÓN	Carrera 98 B No. 132 C - 13	ÁREA DIRECTA	300 m ²				
BARRIO	Urbanización La Chucua	POBLACIÓN ATENDIDA	5				
UPZ	28 – El Rincón	FAMILIAS	1	ADULTOS	3	NIÑOS	2
LOCALIDAD	11 – Suba	PREDIOS EVALUADOS	1				
CHIP	AAA0133LMLW	OFICIO REMISORIO	CR-23363

En atención a evento de emergencia 3631112 del día 14 de Enero de 2016 personal del Instituto Distrital de Gestión de Riesgos y Cambio Climático IDIGER, realizó visita al predio de la Carrera 98 B No. 132 C - 13, en el Barrio Urbanización La Chucua de la Localidad de Suba, en cual se presentó un incendio.

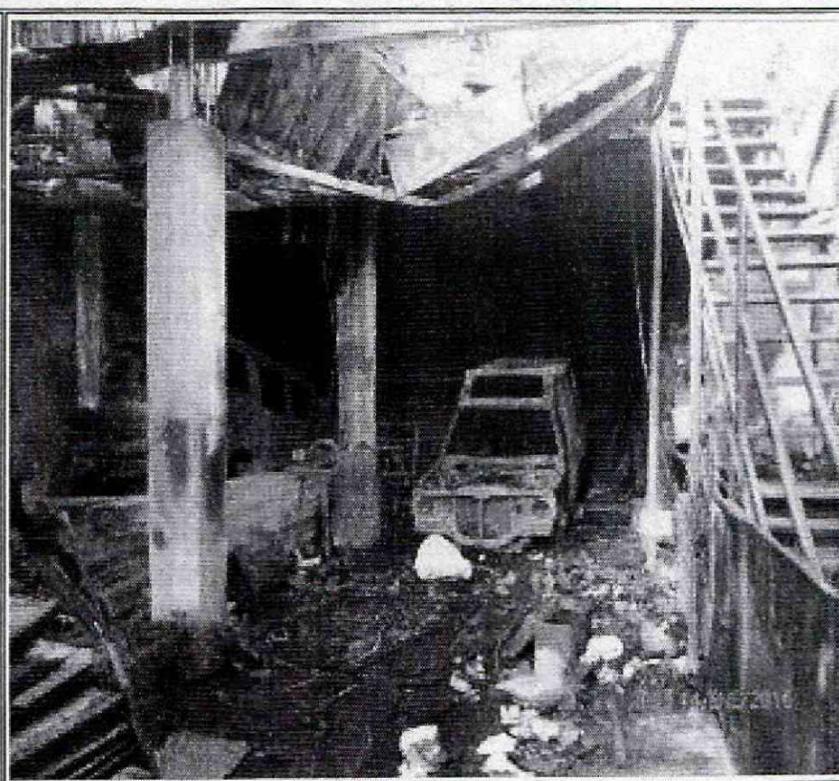
Producto de la conflagración se presentan desprendimientos de la capa de recubrimiento (Pañete) de los muros de cerramiento perimetral sobre los costados sur oriental y noroccidental. Se presenta el colapso de la cubierta en el sector del mezzanine al igual que desprendimientos del concreto que conforma las columnas de la estructura quedando a exposición el refuerzo que la compone. Las afectaciones que presenta la edificación comprometen la estabilidad estructural de la misma, razón por la cual se recomienda la evacuación del predio.

Foto No. 2. Vista interior afectaciones producto de la conflagración
