DIAGNÓSTICO TÉCNICO DI-9030
SUBDIRECCIÓN DE ANÁLISIS DE RIESGOS Y EFECTOS DE CAMBIO CLIMÁTICO
COORDINACIÓN DE ASISTENCIA TÉCNICA
RADICADO IDIGER 2016ER3488

DIRECCIÓN	Calle 57 Sur NO. 77 I – 90 Bloque 6 Apto 511	ÁREA DIRECTA	75 m ²				
SECTOR CATASTRAL	Catalina II	POBLACIÓN ATENDIDA	4				
UPZ	48 – Timiza	FAMILIAS	1	ADULTOS	3	NIÑOS	1
LOCALIDAD	08 – Kennedy	PREDIOS EVALUADOS	1				
CHIP	AAA0049SKNX	OFICIO REMISORIO	CR-23367

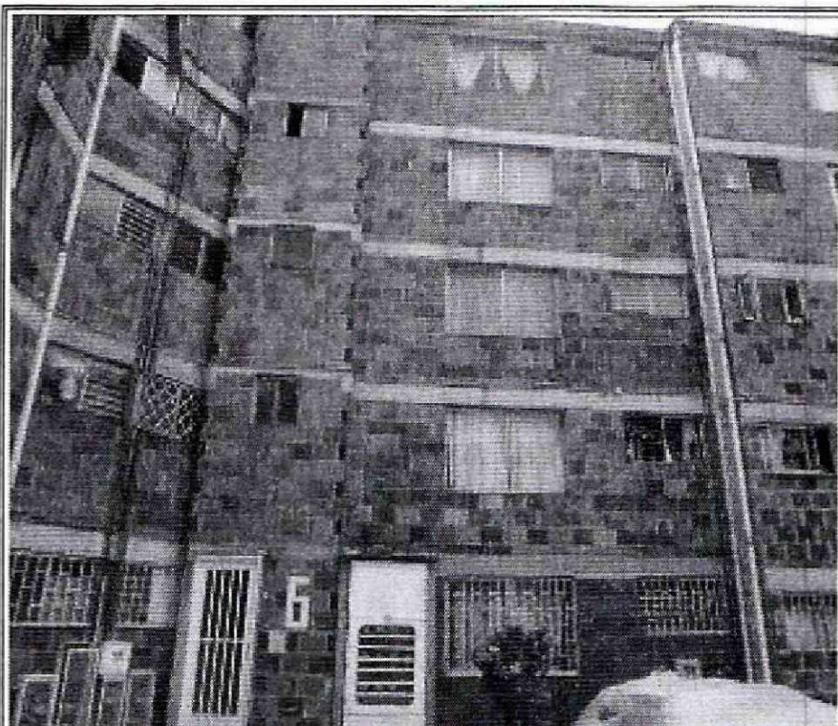
En el predio de la Calle 57 C Sur No. 77 I -90 se emplaza un conjunto residencial conformado por 14 edificios de apartamentos, construidos de manera simétrica y estructuralmente idénticos. El sistema estructural está conformado por pórticos en concretos, losas de entrepiso en concreto, muros en mampostería y cubierta tipo liviana en tejas de fibrocemento. Se hace la inspección visual al apartamento 511 del Bloque 6, en el cual no se identifican afectaciones en elementos estructurales que lo conforman que comprometan la estabilidad y/o funcionalidad bajo cargas normales de servicio (Ver fotografías 1 a 4).

Foto No. 1. Vista frontal Bloque 6 del predio de la Calle 57C Sur No. 77 I - 90

- Al responsable y/o responsables del Apartamento 511 del Bloque 6 del predio de la Calle 57 C Sur No. 77 I – 90, Sector Catastral Catalina II de la Localidad de Kennedy, implementar acciones para el mantenimiento y/o mejoramiento de la calidad de la vivienda allí existente; esto con el fin de garantizar durante la vida útil las condiciones adecuadas para su uso.

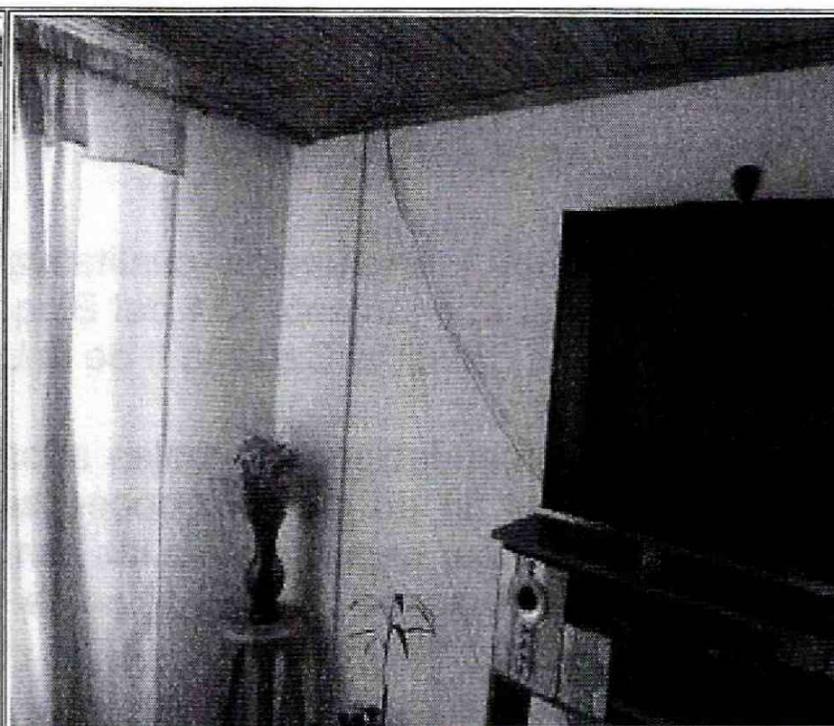
Foto No. 2. Vista interior apartamento 511 Bloque 6 del predio de la Calle 57C Sur No. 77 I - 90

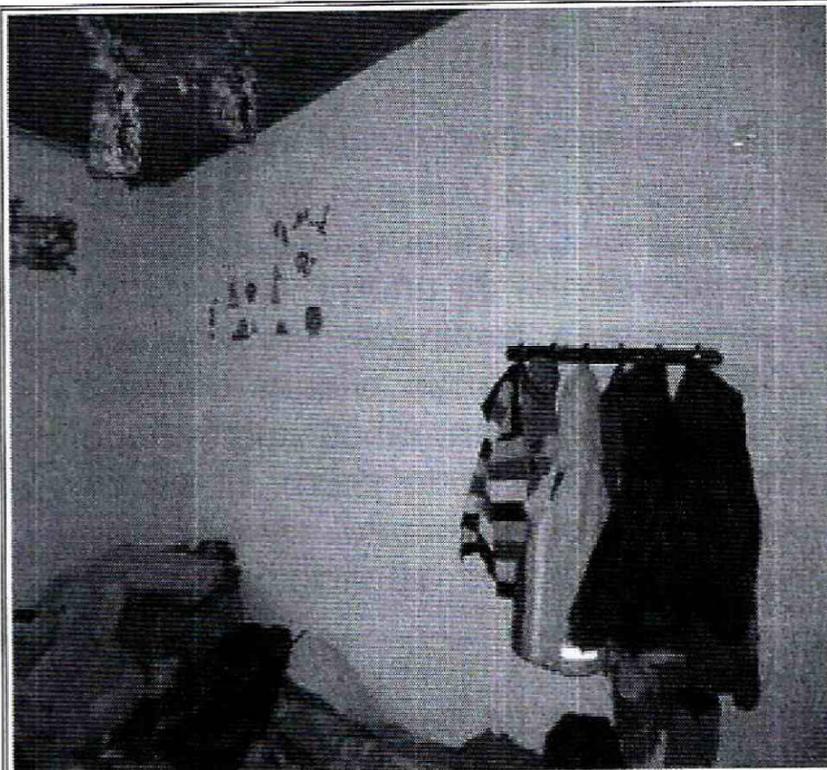
Foto No. 3. Vista interior apartamento 511 Bloque 6 del predio de la Calle 57C Sur No. 77 I – 90

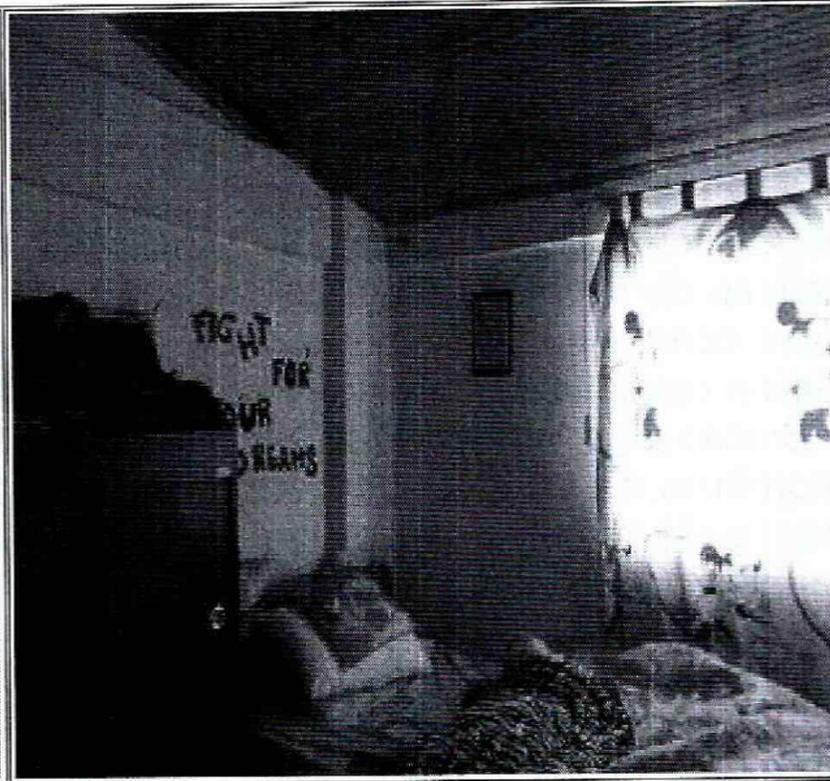
Foto No. 4. Vista interior apartamento 511 Bloque 6 del predio de la Calle 57C Sur No. 77 I – 90
