DIAGNÓSTICO TÉCNICO DI-9032
SUBDIRECCIÓN DE ANÁLISIS DE RIESGOS Y EFECTOS DE CAMBIO CLIMÁTICO
COORDINACIÓN DE ASISTENCIA TÉCNICA
EVENTO SIRE 3767376

DIRECCIÓN APROXIMADA	Avenida Carrera 7 con Calle 212 Predio 12	ÁREA DIRECTA	2 Ha		
SECTOR CATASTRAL	Torca Rural II	POBLACIÓN ATENDIDA	1000		
UPZ	1. Paseo de los Libertadores	FAMILIAS	0	ADULTOS	800
				NIÑOS	200
LOCALIDAD	1- Usaquén	PREDIOS EVALUADOS	2		
COORDENADAS APROXIMADAS	X=105.487; Y=121.403 (Cruce Avenida Carrera 7 con carreteable acceso a cantera) X=105.523; Y=121.480 (Localización de contenedor)	OFICIO REMISORIO	CR-23375

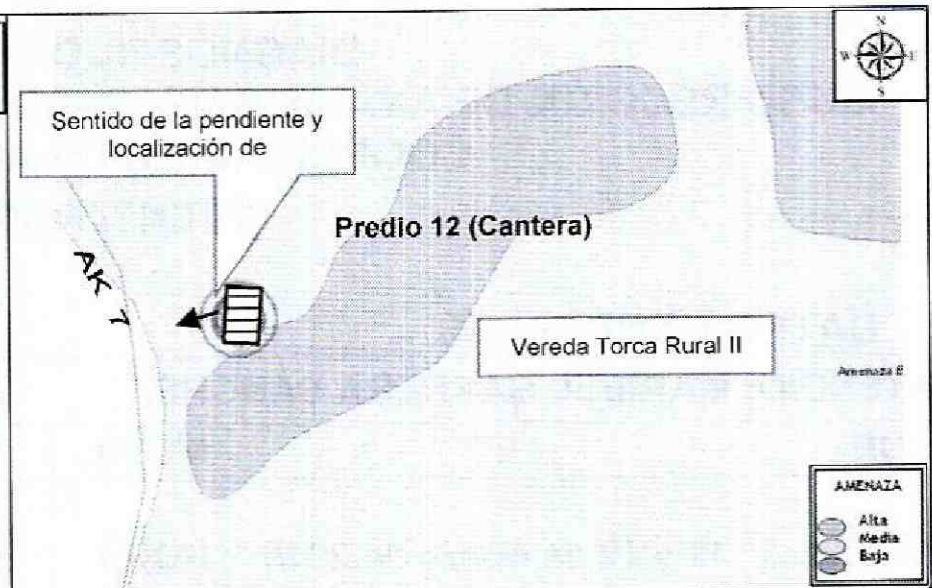
El predio 12 de la Avenida Carrera 7 con Calle 212, se encuentra en la Vereda Torca Rural II de la Localidad de Usaquén. Según el Plano Normativo de Amenaza por fenómenos de remoción en masa – POT (Decreto 190 de 2004), la zona presenta categorización de AMENAZA ALTA Y BAJA por fenómenos de remoción en masa (ver figuras 1 y 2).

Figura 2. Categorización en amenaza baja y alta para el sector de la Avenida Carrera 7 con Calle 212 (imagen tomada del Geoportal).

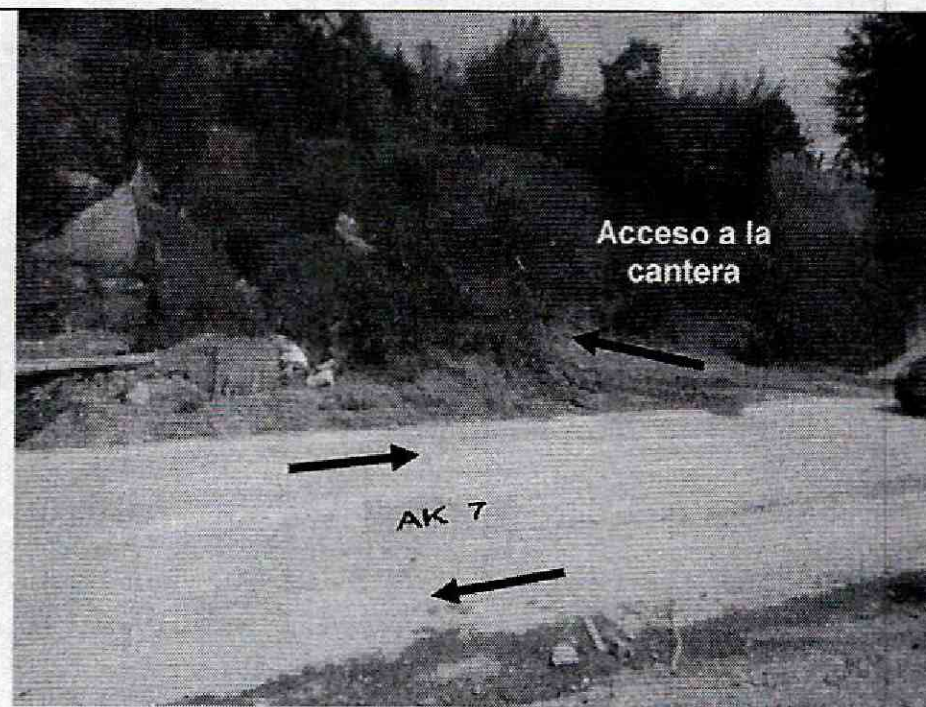
Fotografía 1. Cruce del carreteable de acceso a la cantera y la Avenida Carrera 7 a la altura de la Calle 212, en la Vereda Torca Rural II en la Localidad de Usaquén.

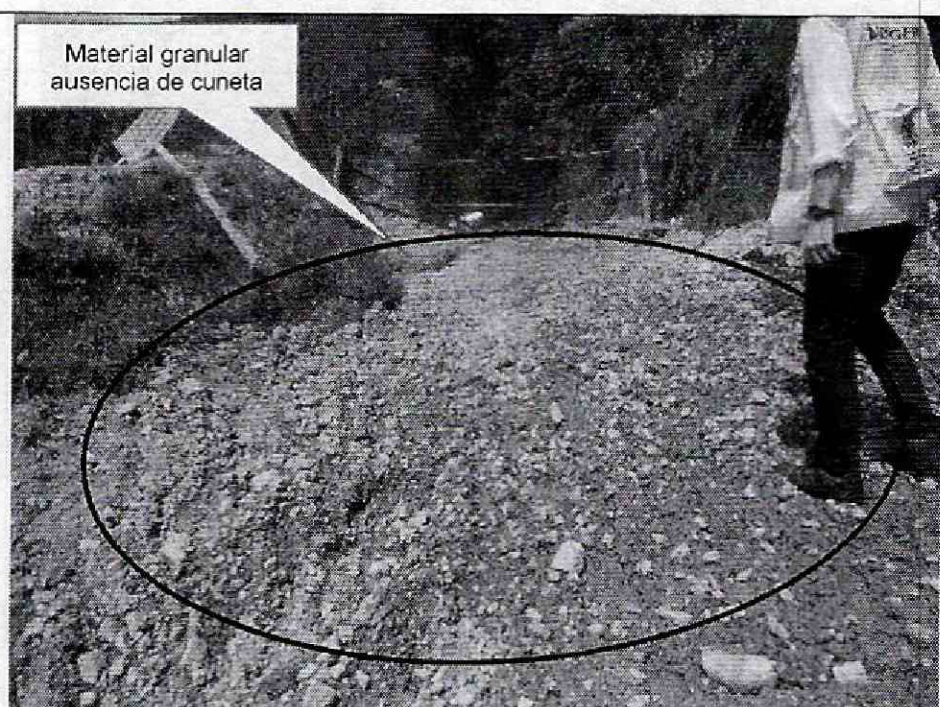
Entre las posibles causas por las que se presentó la obstrucción en la Avenida Carrera 7 a la altura de la calle 212, se encuentran el aporte de detritos y suelos, provenientes de la intervención de la ladera, mediante cortes en los que no se han implementado las medidas de estabilización, contención y/o protección, así como la ausencia de manejo adecuado de las aguas superficiales.

Fotografía 2. Material granular en el cruce del acceso a la cantera y la Avenida Carrera 7, se aprecia ausencia de cuneta.

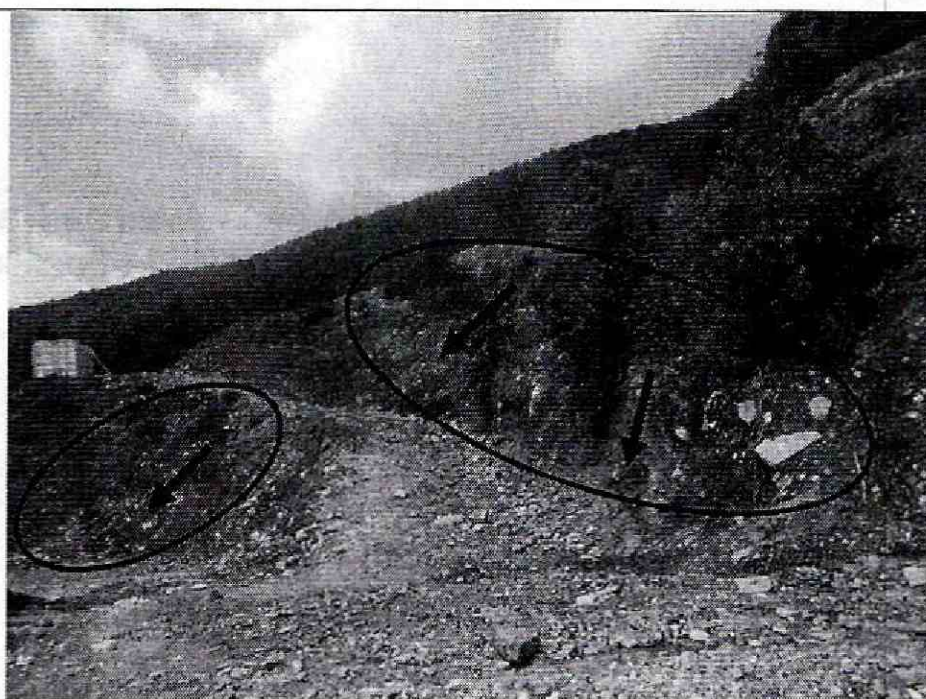
El carretable que sirve de acceso a la cantera al parecer inactiva y localizada sobre una ladera de pendiente promedio de 45°, la cual ha sido intervenida mediante la extracción de materiales, la apertura del carretable, la realización de cortes anti técnicos en la ladera y acumulación de escombros provenientes posiblemente del descapote y estériles producto de la extracción de los materiales de la cantera. No se evidencia manejo técnico de las aguas de escorrentía. Los mencionados materiales han sido dispuestos aleatoriamente en la parte alta de los taludes contiguos al acceso a la cantera y en diferentes áreas de la ladera, los cuales son fácilmente removidos por acción de la gravedad y la escorrentía superficial y posteriormente transportados hacia la parte más baja, sobre la Avenida Carrera 7 (ver fotografías 3 y 4).

Fotografía 3. Zonas de relleno con altas pendientes, sin medidas de estabilización, altamente susceptibles a ser removidos.

- A la Secretaria Distrital de Ambiente-SDA, identificar a los responsables de la cantera de explotación en el predio 12 de la Vereda Torca Rural II de la Localidad de Usaquén de implementar el Plan de Recuperación y Restauración Morfológica y Ambiental - PRRMA, de acuerdo con los términos de referencia impuestos por la Autoridad Ambiental Competente; así mismo, implementar las medidas de mitigación del riesgo deducidas de los estudios pertinentes a realizar, para dar cumplimiento al Plan de Recuperación y Restauración Morfológica y Ambiental – PRRMA antes mencionado.

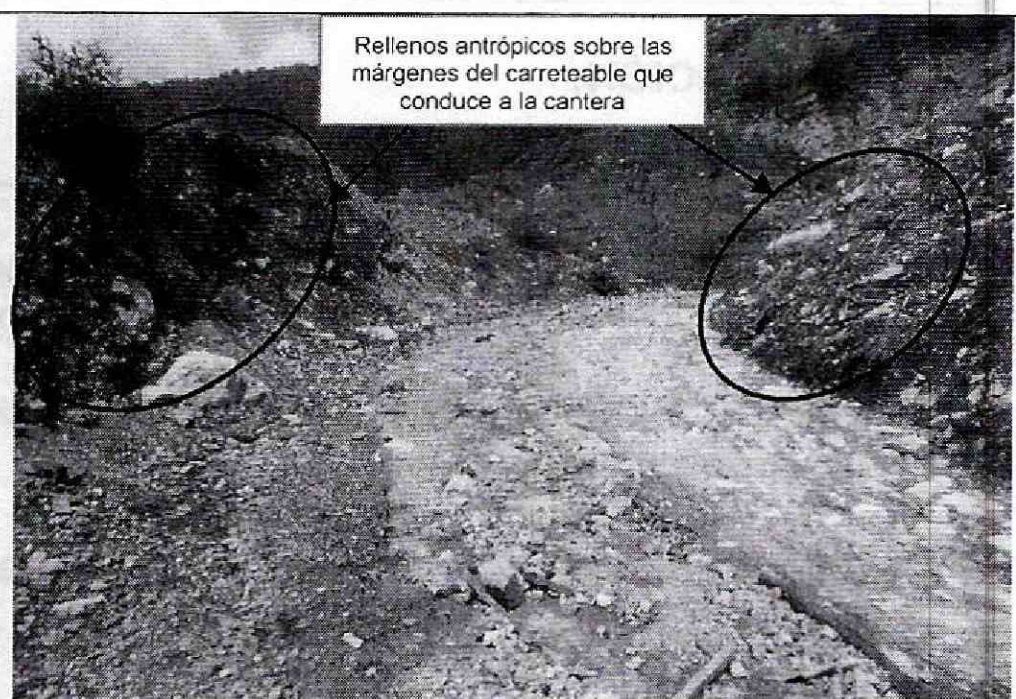
Fotografía 4. Rellenos antrópicos sobre las márgenes del acceso a la cantera, fácilmente transportados por la escorrentía.

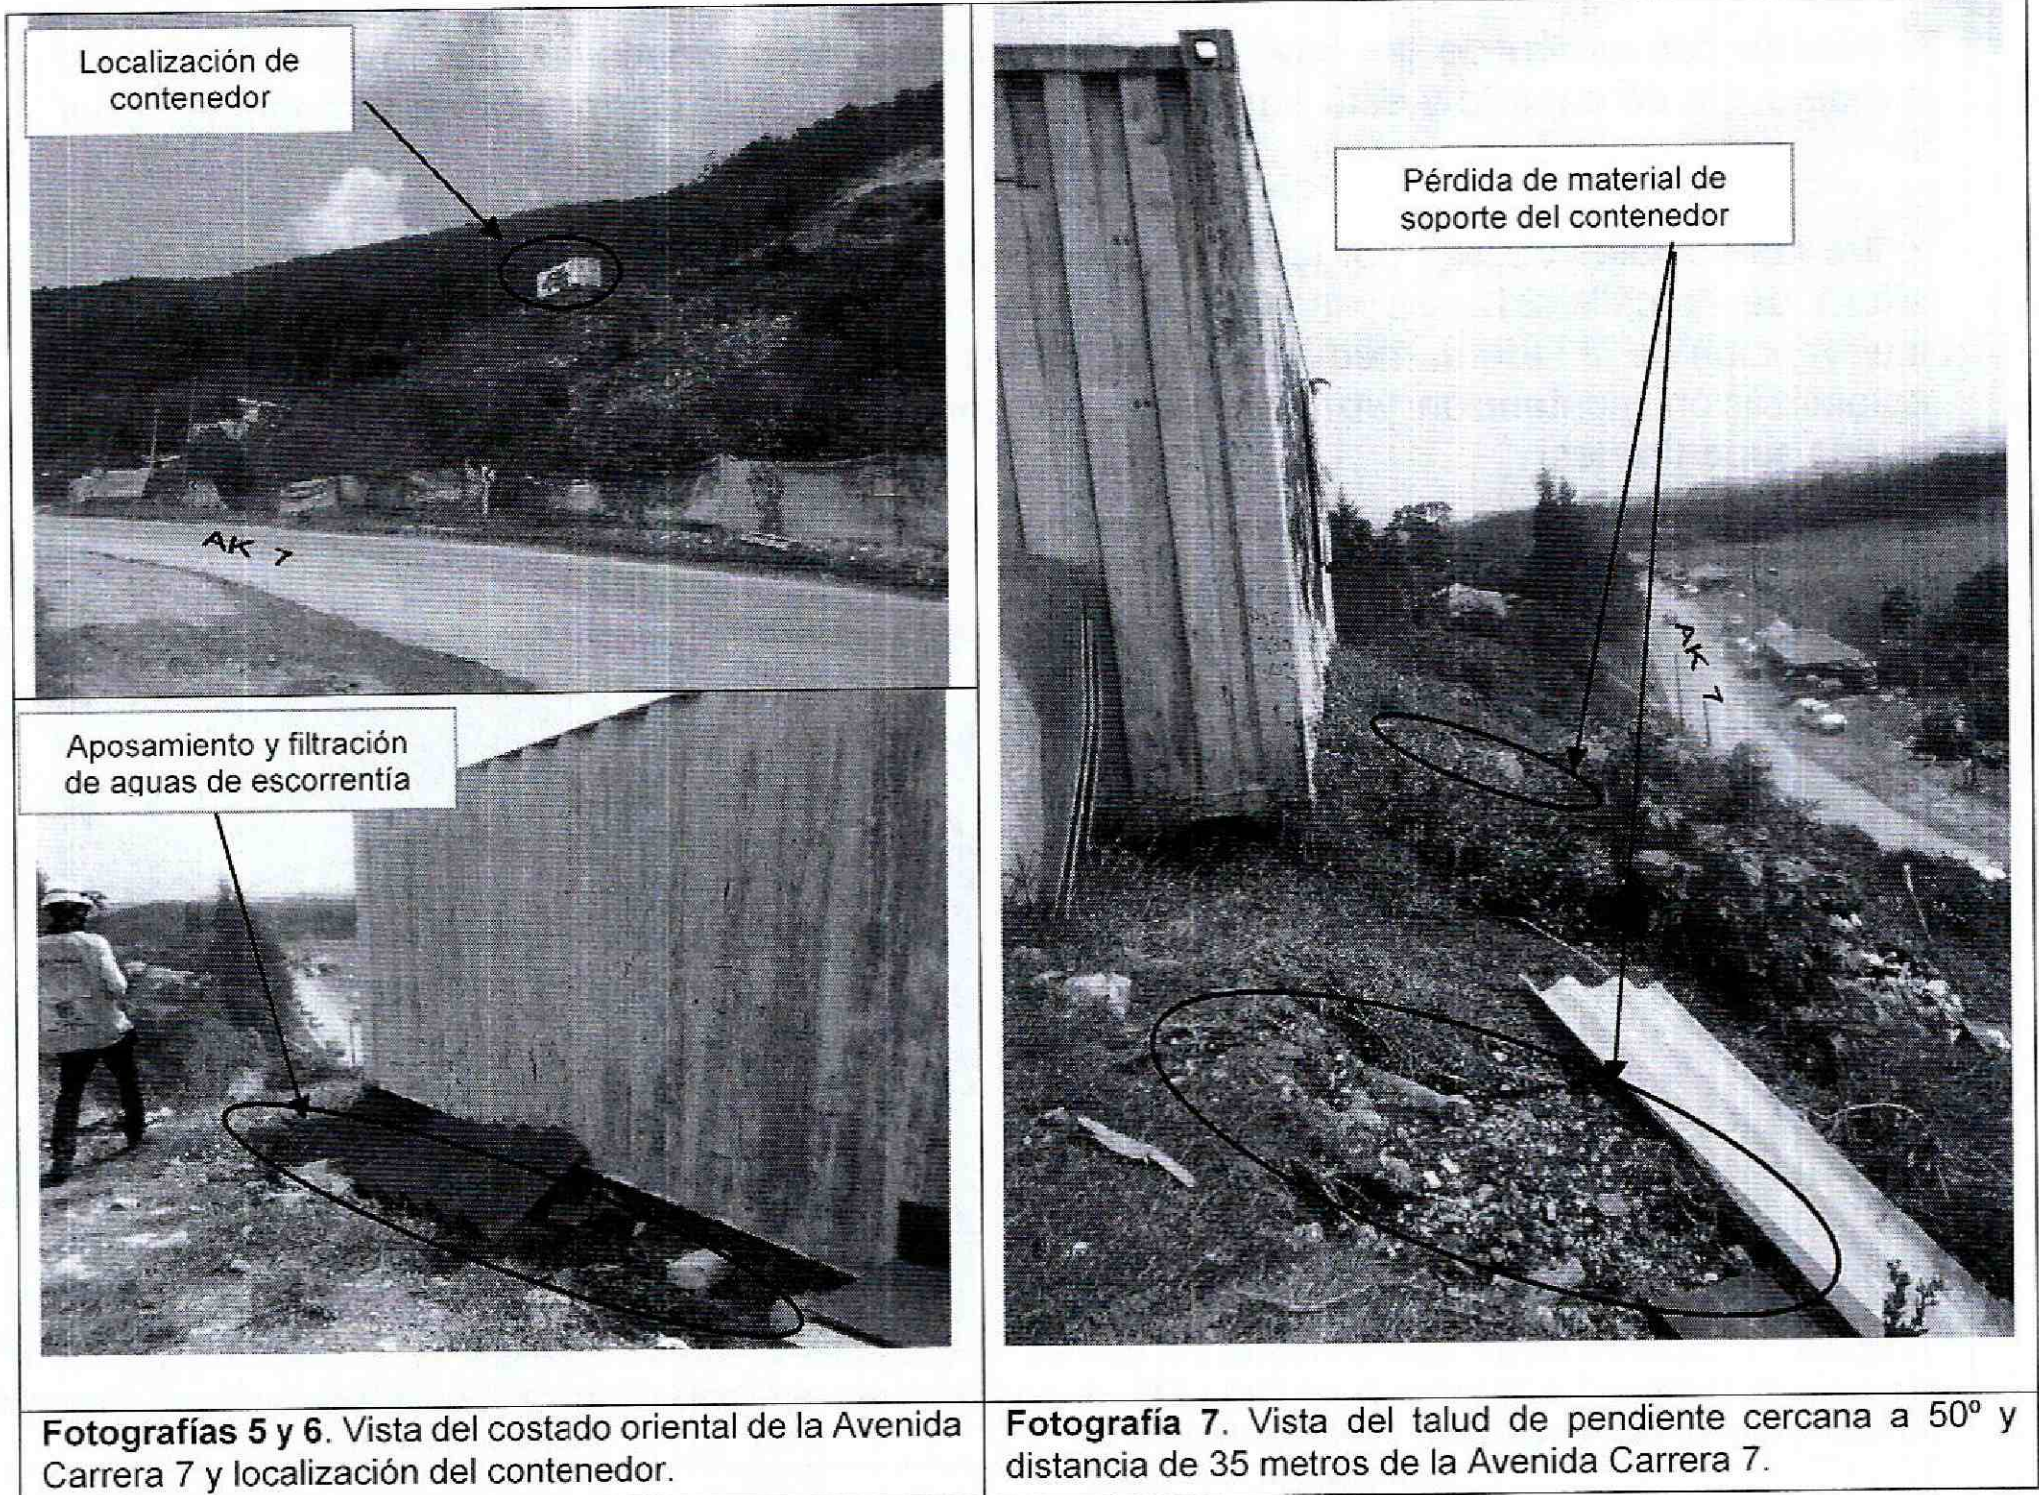
Aproximadamente a 35 metros, al costado oriental de la Avenida Carrera 7 con Calle 212 y en la parte media de la ladera en el predio 12 de la Vereda Torca Rural II de la Localidad de Usaquén, existe un contenedor metálico, dispuesto sobre materiales de relleno, parcialmente

erodados por acción de las lluvias, haciendo que la mencionada estructura paulatinamente pierda suelo de soporte y esté en riesgo de caer a la Avenida Carrera 7 (ver fotografías 5, 6 y 7).

- La estabilidad del contenedor localizado en la parte media de la ladera, al costado oriental de la Avenida Carrera 7 con Calle 212 en la Vereda Torca Rural II de la Localidad de Usaquén, en la actualidad se encuentra comprometida, por la acción de arrastre del suelo sobre el cual se localiza.
- Dado que la ladera del costado oriental de la Avenida Carrera 7 con Calle 212, en la Vereda Torca Rural II de la Localidad de Usaquén, presenta alto grado de intervención y no cuenta con medidas de recuperación y restauración morfológica y ambiental de la zona intervenida por la explotación minera, ni con manejo de las aguas superficiales como sub superficiales, se encuentra expuesta a la ocurrencia nuevos procesos como el ocurrido el 11 de marzo afectando permanentemente la funcionalidad de la Avenida Carrera 7 a la altura de la Calle 212.

- A la Alcaldía Local de Usaquén, desde su competencia identificar al responsable y/o responsables del contenedor localizado en la ladera en el punto con coordenadas aproximadas X=105.523; Y=121.480, en inmediaciones de la Avenida Carrera 7 con Calle 212, en la Vereda Torca Rural II de la Localidad de Usaquén y ordenar su retiro inmediato, con el fin de garantizar la seguridad para los vehículos que se movilizan por la arteria vial.
