DIAGNÓSTICO TÉCNICO – DI-9044
SUBDIRECCIÓN DE ANÁLISIS DE RIESGOS Y EFECTOS DE CAMBIO CLIMÁTICO
COORDINACIÓN DE ASISTENCIA TÉCNICA
RADICADO IDIGER 2016ER1640

DIRECCIÓN	Carrera 26 A Bis No. 70 M – 28 Sur	ÁREA DIRECTA	35 m ²				
DESARROLLO	Tabor Alta Loma	POBLACIÓN ATENDIDA	3				
UPZ	67 – El Lucero	FAMILIAS	1	ADULTOS	2	NIÑOS	1
LOCALIDAD	19 – Ciudad Bolívar	PREDIOS EVALUADOS	1				
CHIP	AAA0244OHRJ	OFICIO REMISORIO	CR-23184

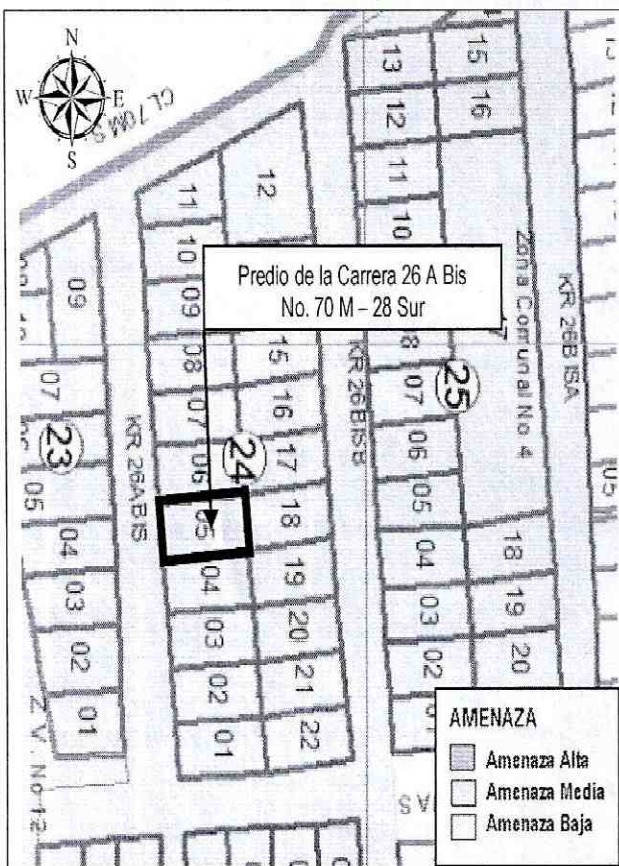
La legalización del Desarrollo Tabor Alta Loma fue negada mediante Acto Administrativo No. 077 del 30 de Enero de 2007. El Instituto Distrital de Gestión de Riesgo y Cambio Climático - IDIGER, emitió el Concepto Técnico de Riesgo No. 6967 del 30 de Julio de 2013, por el cual se modifican y actualizan los Conceptos Técnicos CT-4419 y 4467, donde categoriza al predio de la Carrera 26 A Bis No. 70 M – 28 Sur (Mz. 24-Lote 5), en una zona de amenaza alta y riesgo alto no mitigable por fenómenos de remoción en masa, donde recomienda para el predio evaluar la viabilidad de incluir los predios en el Programa de Reasentamiento de Familias en Alto Riesgo no Mitigable, y en caso de que apliquen al citado programa asignarle Prioridad Técnica 1 e incorporarlos como suelo de protección por riesgo, de acuerdo con lo estipulado en el artículo 5 del Decreto 255 de 2013. En caso de que ya se encuentren incluidos en el citado programa se recomienda verificar la etapa del proceso en la cual se encuentran, continuar con el proceso, y si es el caso aislar y señalar los predios mediante vallas informativas a fin de evitar que tales predios sean ocupados nuevamente (Ver figuras 1 Y 2).

Figura 1. Localización y nivel de amenaza alta del predio de la Carrera 26 A Bis No. 70 M – 28 Sur, en el Desarrollo Tabor Alta Loma, de la Localidad de Ciudad Bolívar.

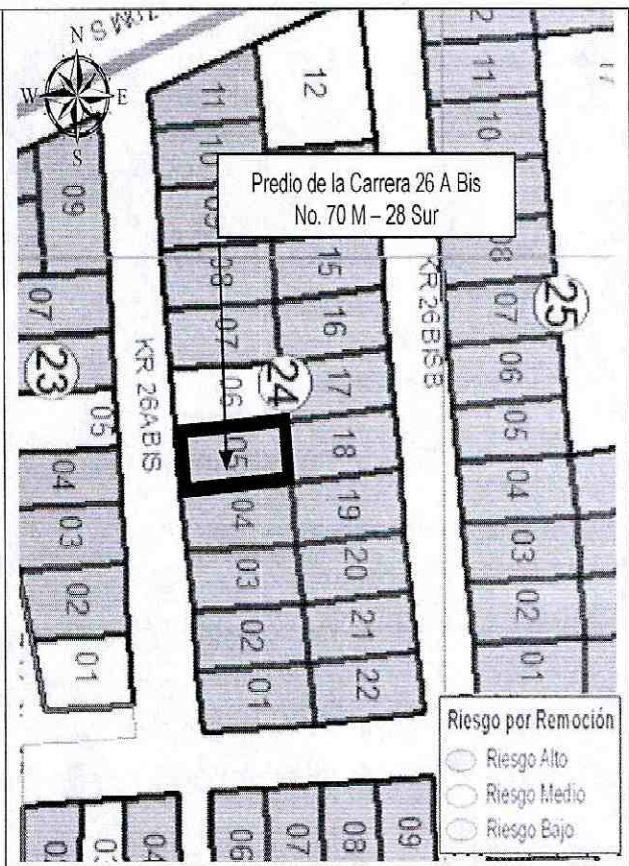
Figura 2. Localización y nivel de riesgo alto del predio de la Carrera 26 A Bis No. 70 M – 28 Sur, en el Desarrollo Tabor Alta Loma, de la Localidad de Ciudad Bolívar.

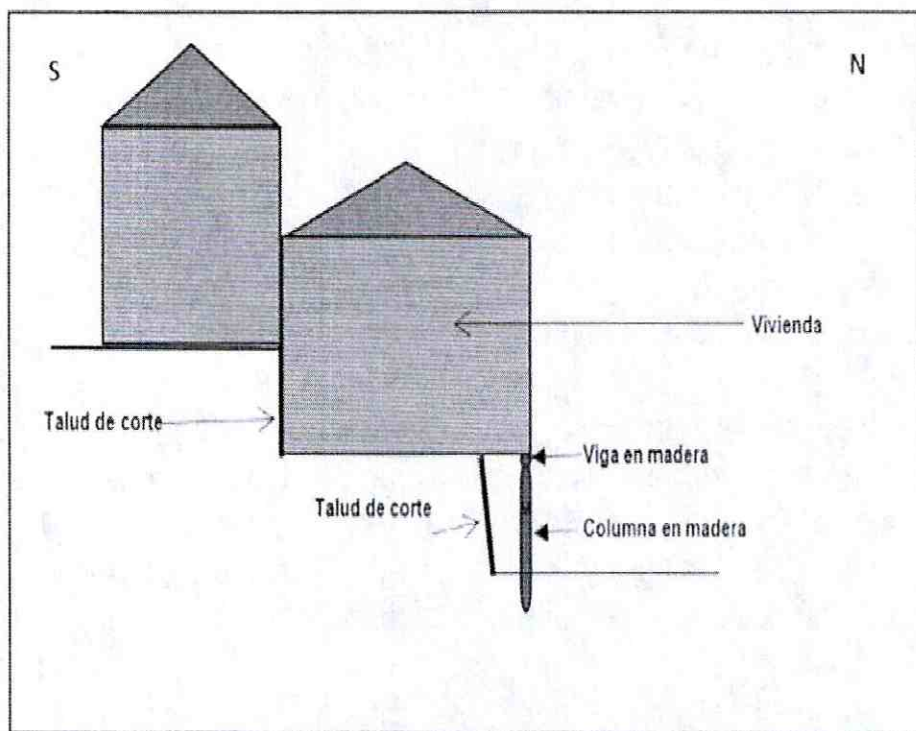
Figura 2. Perfil de la ubicación de la vivienda emplazada en la Carrera 26 A Bis No. 70 M- 28 Sur, en el Desarrollo Tabor Alta Loma, de la Localidad de Ciudad Bolívar.

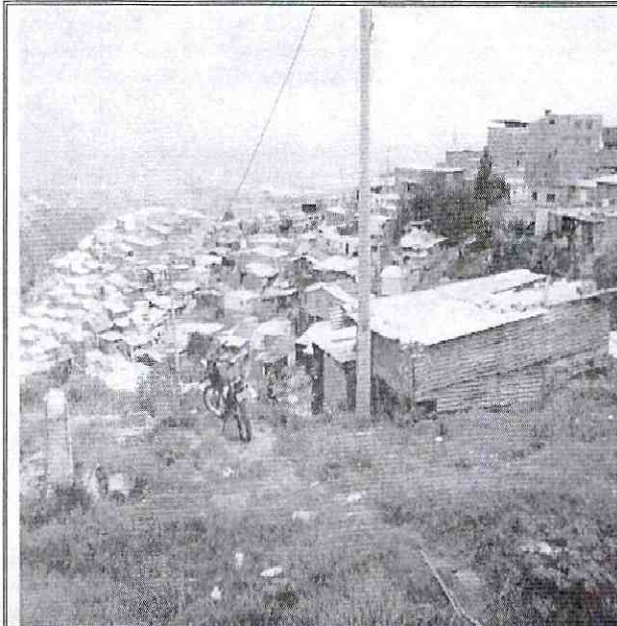
En atención al radicado IDIGER 2016ER1640, personal del Instituto Distrital de Gestión de Riesgo y Cambio Climático - IDIGER, realizó visita técnica el día cinco (5) de Febrero de 2016, al predio de la Carrera 26 A Bis No. No. 70 M- 28 Sur, en el Desarrollo Tabor Alta Loma, de la Localidad de Ciudad Bolívar; observando que las viviendas se localizan en una ladera de pendiente media a alta, constituida por suelos arcillosos, revegetalizada parcialmente con pasto kikuyo, dadas las condiciones topográficas de la zona, se implementaron taludes de corte y relleno, los cuales normalmente no cuentan con medidas de contención, como tampoco con obras para el adecuado manejo de aguas de escorrentía superficial y subsuperficial. El sector se encuentra parcialmente consolidado urbanísticamente, con vías de acceso sin pavimentar y peatonales en suelo natural. En el sector evidencian procesos de remoción en masa de carácter local o general que comprometen la estabilidad de las viviendas en la actualidad. Se verificó que en el sector se encuentran viviendas de uno (1) y dos (2) niveles, construidas en mampostería simple y en material de recuperación, con cubierta en tejas de asbesto-cemento y zinc. (Ver fotografía 1).

Foto No. 1. Acceso a la vivienda de la Carrera 26 A Bis No. No. 70 M- 28 Sur, en el Desarrollo Tabor Alta Loma, de la Localidad de Ciudad Bolívar.

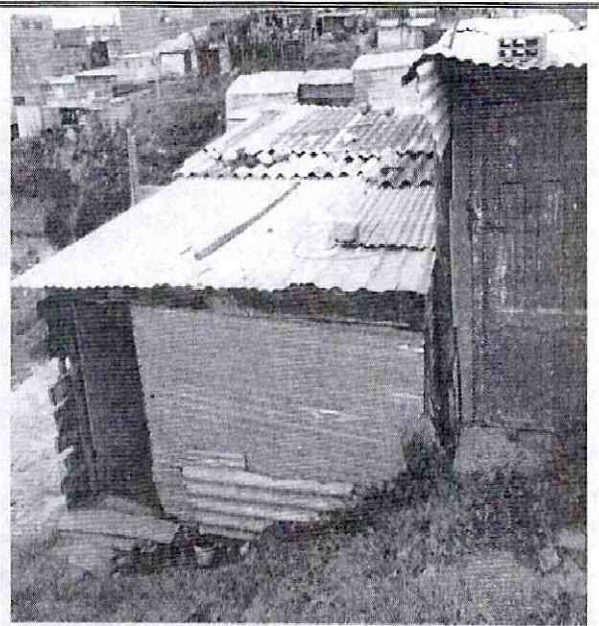
En el predio de Carrera 26 A Bis No. No. 70 M- 28 Sur, se emplaza una vivienda de un (01) nivel, construida en material de recuperación, con una parte del piso en suelo y el costado norte en tablas en madera, ya que se encuentra en voladizo; la cubierta es en tejas de zinc y asbesto-cemento, sostenida por un entramado en madera que descansa sobre los elementos de cerramiento de la misma (Ver fotografía 2). La vivienda presenta deficiencias constructivas de los elementos que la componen, haciéndola vulnerable ante cualquier proceso de inestabilidad.

Foto No. 2. Aspecto de la vivienda de la Carrera 26 A Bis No. 70 M- 28 Sur, en el Desarrollo Tabor Alta Loma, de la Localidad de Ciudad Bolívar.

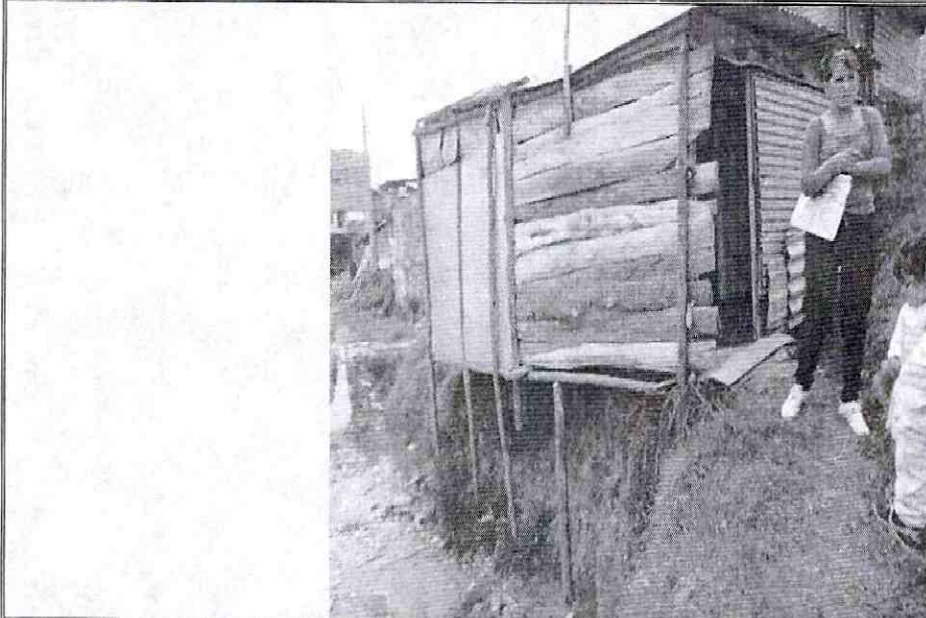
Sobre el costado sur de la vivienda se realizó un talud de corte para el emplazamiento de la vivienda, está conformado por una capa de material orgánico en la parte superior y material arcilloso en la parte inferior, presenta unas dimensiones aproximadas de 6 m de longitud y 1.20 m de altura y ángulo de talud de tendencia vertical, donde no se observan medidas de contención y/o protección, como tampoco medidas para el manejo de aguas de escorrentía superficial y subsuperficial. Sobre el costado norte existe un talud de corte, con dimensiones aproximadas de 6 m de longitud y 1.50 m de altura y ángulo de talud de tendencia vertical, en este sector la vivienda está en voladizo aproximadamente 1 m, soportado por maderos rollizos y transversales (Ver fotografía 3 y figura 3), no se evidencian medidas de contención del talud de corte ni obras para el manejo de aguas de escorrentía superficial y subsuperficial. Además no se evidencian desprendimientos de material en los taludes de corte que puedan comprometer la estabilidad y habitabilidad de la vivienda en la actualidad.

Foto No. 3. Talud de corte sobre el costado norte de la vivienda emplazada en el predio de la Carrera 26 A Bis No. 70 M- 28 Sur, en el Desarrollo Tabor Alta Loma, de la Localidad de Ciudad Bolívar.
