DIAGNÓSTICO TÉCNICO - DI No. 9046
SUBDIRECCIÓN DE ANÁLISIS DE RIESGOS Y EFECTOS DEL CAMBIO CLIMÁTICO
COORDINACIÓN DE ASISTENCIA TÉCNICA
RADICADO IDIGER 2016ER1551

ATENDIÓ: MARÍA ANGÉLICA QUINTERO QUINTANA				SOLICITANTE			
COE	24	MÓVIL	08	BERNARDO A. MATERÓN			
FECHA	02 de Febrero de 2016	HORA	13:20	VIGENCIA: Temporal mientras no se modifique significativamente las condiciones físicas del sector.			
DIRECCIÓN	Calle 71 Bis No. 71-20	ÁREA DIRECTA		0.01 Ha			
SECTOR CATASTRAL	Paloblanco	POBLACIÓN ATENDIDA		4			
UPZ	26 – Las Ferias	FAMILIAS	1	ADULTOS	4	NIÑOS	0
LOCALIDAD	10 – Engativá	PREDIOS EVALUADOS		1			
CHIP	AAA0059RKMR	OFICIO REMISORIOS		CR-23448

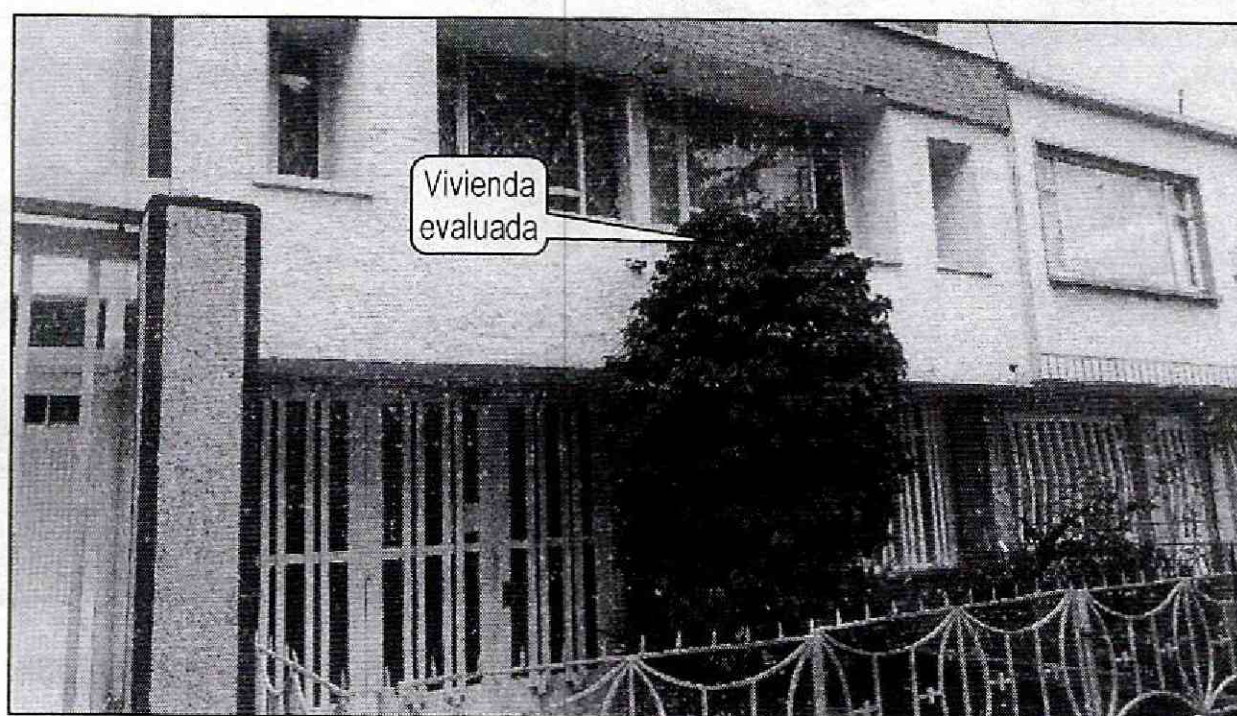
Fotografía 1. Fachada principal de la vivienda emplazada en el predio de la Calle 71 Bis No. 71-20, en el Sector Catastral Paloblanco, de la Localidad de Engativá

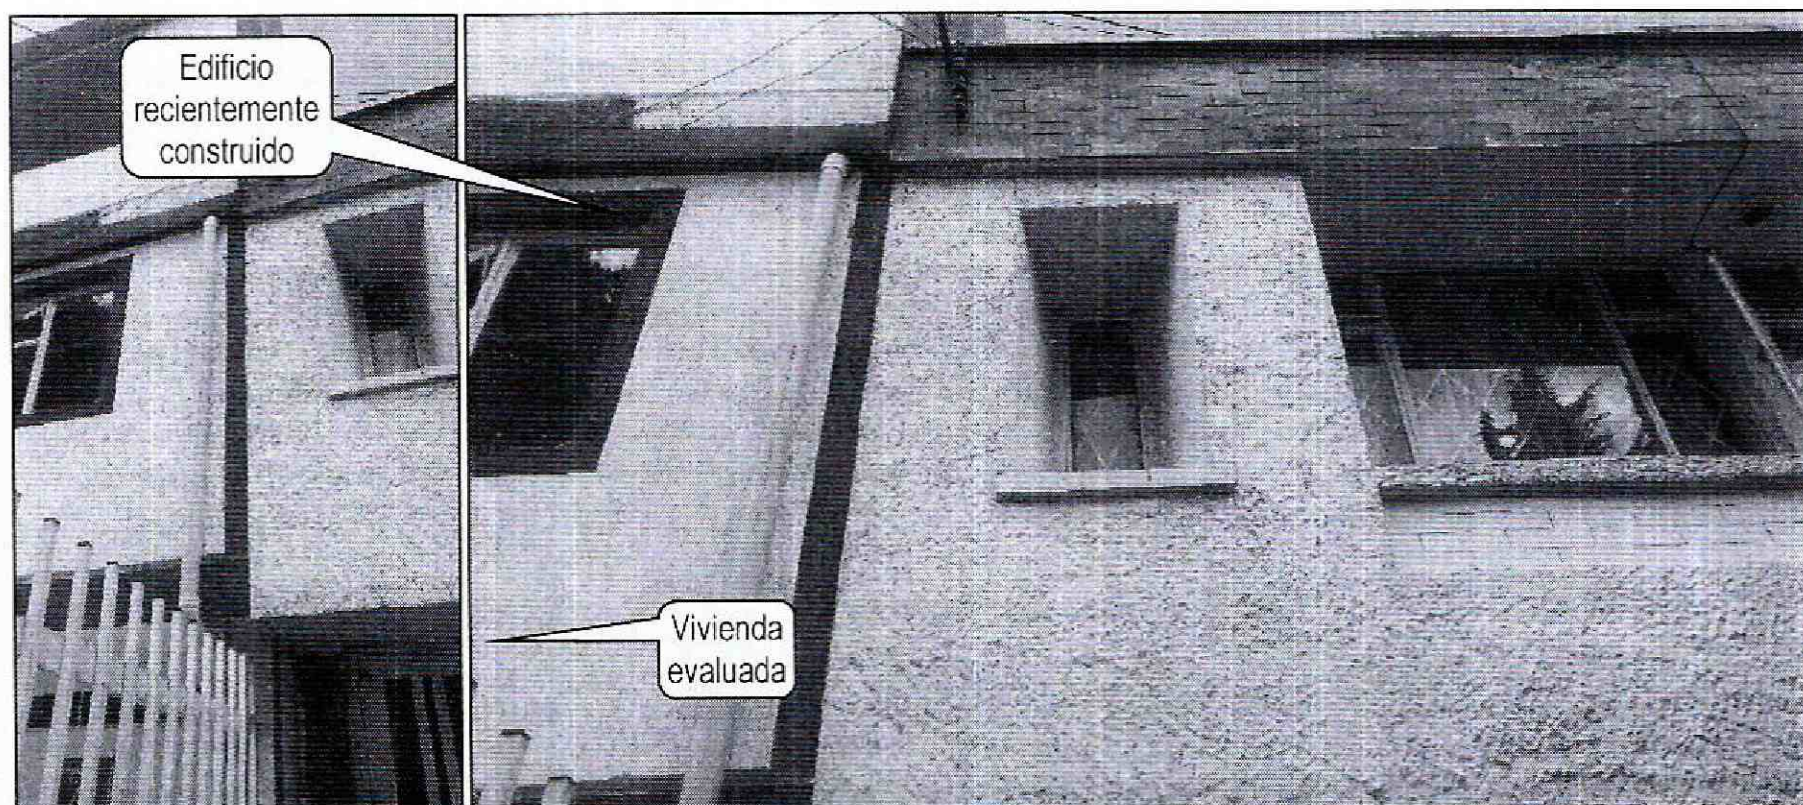
En atención al Radicado IDIGER No. 2016ER1551, personal del Instituto Distrital de Gestión de Riesgos y Cambio Climático - IDIGER realizó visita técnica el día 02 de Febrero de 2016, a la vivienda emplazada en el predio de la Calle 71 Bis No. 71-20, en el Sector Catastral Paloblanco de la Localidad de Engativá, encontrando una edificación de dos (2) niveles, construida con muros portantes en mampostería simple, con cubierta tipo liviana sobre entramado de madera. Este inmueble fue construido hace más de 35 años según información catastral (fecha anterior a la entrada en vigencia del Código de Construcciones Sismo-Resistentes de Junio de 1984 (Decreto 1400 de 1984)) (ver fotografía 1). La vivienda es medianera y se emplaza en una zona plana de uso residencial con acceso a servicios públicos y vías pavimentadas. Hacia el costado occidental del inmueble evaluado, se localiza una vivienda en el predio de la Calle 71 Bis No. 71-28, que ha venido en desarrollo progresivo y en la actualidad cuenta con tres (3) niveles en sistema estructural de mampostería confinada parcialmente mediante columnas en concreto. Entre la vivienda evaluada preexistente y la colindante por el occidente, no se evidenció junta de dilatación (ver fotografía 2 y 3).

Dentro de las posibles causas de las lesiones evidenciadas al interior del inmueble evaluado, se tiene la sumatoria de varios factores, tales como las deficiencias constructivas de la vivienda, las cuales se relacionan con la falta de elementos de confinamiento y amarre como vigas y columnas, así como la falta de junta de dilatación entre la edificación evaluada y la vivienda emplazada en el predio de la Calle 71 Bis No.

71-28, situación que debido a su desarrollo progresivo aporta nuevas cargas al terreno, lo cual podría verse reflejado en asentamientos de tipo diferencial en la vivienda preexistente que estén favoreciendo a la aparición de las lesiones observadas.

Fotografía 2 y 3. Vista de la falta de dilatación constructiva entre la vivienda de la Calle 71 Bis No. 71-20 y los muros perimetrales de la vivienda de la Calle 71 Bis No. 71-28, en el Sector Catastral Paloblanco, de la Localidad de Engativá

- A los responsables de la vivienda emplazada en el predio de la Calle 71 Bis No. 71-28 y a los propietarios de la vivienda emplazada en el predio de la Calle 71 Bis No. 71-20, en el Sector Catastral Paloblanco, de la Localidad de Engativá, verificar las actas de vecindad que debieron realizarse de manera previa a las labores constructivas, a fin de constatar las condiciones de la vivienda afectada antes de iniciadas estas labores y compararlas con las condiciones actuales, para poder establecer si se han presentado lesiones durante la ejecución de la obra en comento.

- A los responsables de la vivienda emplazada en el predio de la Calle 71 Bis No. 71-28 y a los propietarios de la vivienda emplazada en el predio de la Calle 71 Bis No. 71-20, en el Sector Catastral Paloblanco, de la Localidad de Engativá, hacer un seguimiento permanente de las condiciones de estabilidad de la vivienda y del terreno en general e informar a esta entidad si se presentan cambios importantes que alteren o modifiquen de manera significativa la estabilidad de la misma.

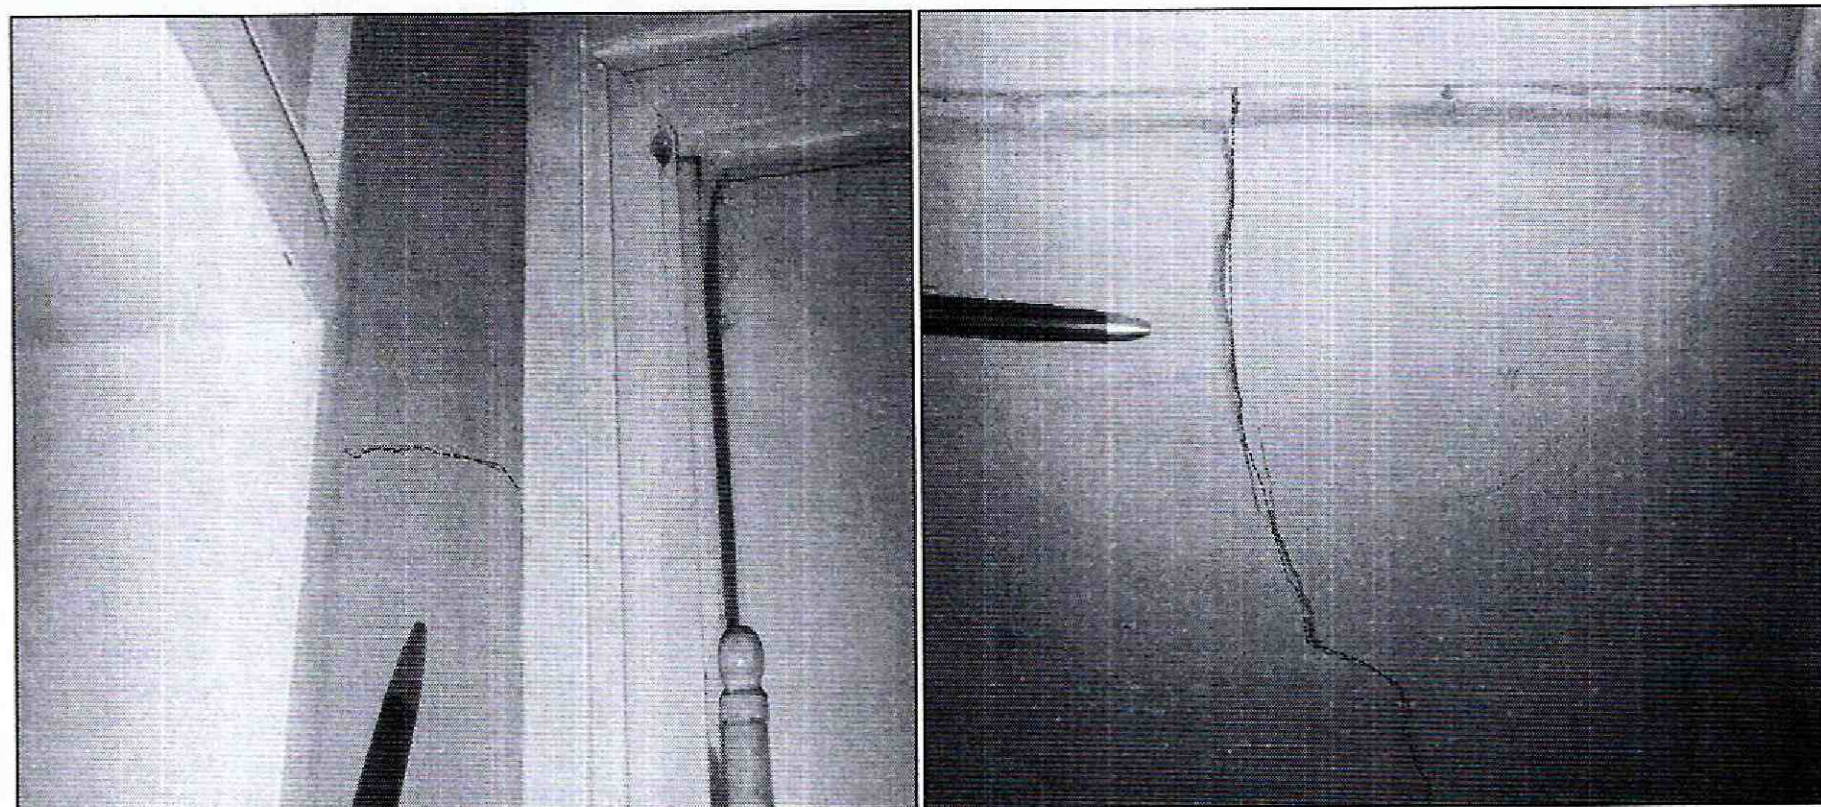
Al interior se presentan fisuras en algunos muros divisorios y perimetrales de tendencia vertical cuyas aberturas varían entre 0.8 y 1.5 milímetros (ver fotografías 4 - 5). Por otra parte y mayormente en el segundo nivel se observan grietas de tendencia horizontal en muros perimetrales y algunos divisorios de aberturas que no superan los 2.0 milímetros, con longitudes cercanas a 0.2 metros (ver fotografías 6 - 7).

Fotografía 4 y 5. Vista de las fisuras en enchapes de cocina de la vivienda de la Calle 71 Bis No. 71-20 en el Sector Catastral Paloblanco de la Localidad de Engativá

- A los responsables de los daños y/o propietarios de la vivienda emplazada en el predio de la Calle 71 Bis No. 71-20, en el Sector Catastral Paloblanco, de la Localidad de Engativá, realizar las obras de reparación a los elementos afectados, con el fin de evitar el avance de estas lesiones y garantizar el comportamiento óptimo de la edificación frente a cargas normales de servicio y cargas dinámicas (sismo).
- A los propietarios de la vivienda emplazada en el predio de la Calle 71 Bis No. 71-20, en el Sector Catastral Paloblanco, de la Localidad de Engativá, implementar el reforzamiento estructural de la edificación, debido a las deficiencias constructivas y a la edad del inmueble. Estas labores deberán adelantarse con el apoyo de personal

idóneo y de acuerdo con los requerimientos establecidos en el Reglamento Colombiano de Construcción Sismo Resistente NSR-10.

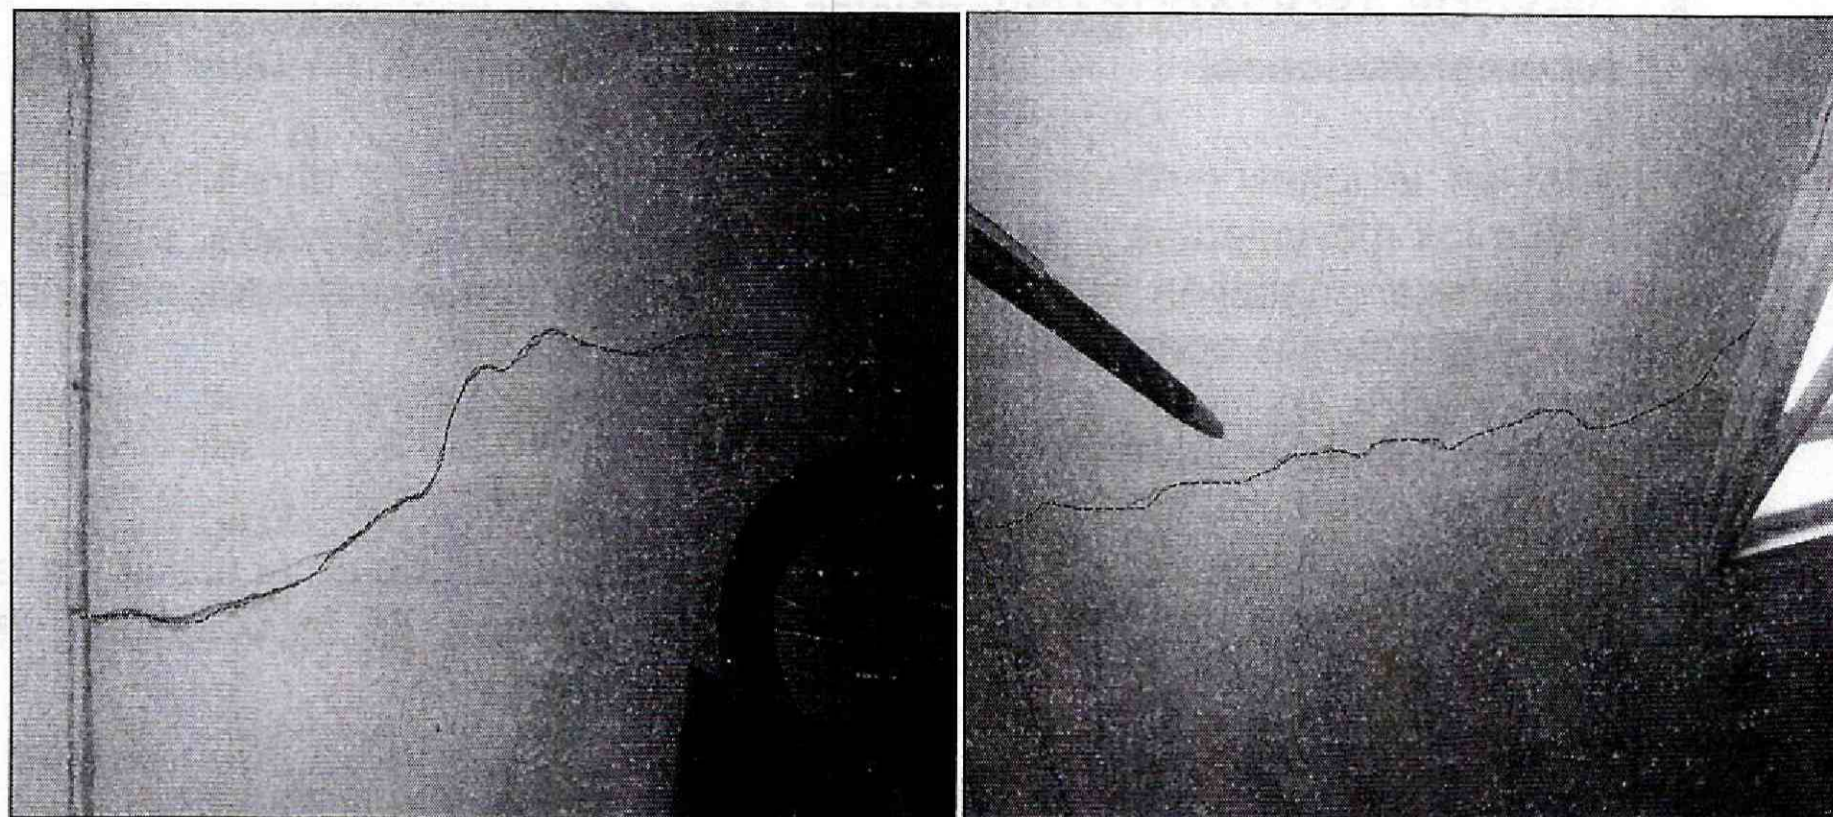
Fotografía 6 y 7. Vista de las fisuras en enchapes de baños de la vivienda de la Calle 71 Bis No. 71-20 en el Sector Catastral Paloblanco de la Localidad de Engativá
