DIAGNÓSTICO TÉCNICO DI - 9067
SUBDIRECCIÓN DE ANÁLISIS DE RIESGOS Y EFECTOS DEL CAMBIO CLIMÁTICO
COORDINACIÓN DE ASISTENCIA TÉCNICA
RADICADO IDIGER No.2016ER3749

ATENDIÓ: JOSE ALBEYRO AVILEZ CRUZ				SOLICITANTE:	
COE	29	MÓVIL	3	COMUNIDAD	
FECHA	9 y 16 de Marzo de 2016	HORA	9:00am	VIGENCIA: Temporal mientras no se modifique significativamente las condiciones físicas del sector

DIRECCIÓN	Calle 142 # 9 - 71	ÁREA DIRECTA		150 M ²	
BARRIO CATASTRAL	Cedritos	POBLACIÓN ATENDIDA		4	
UPZ	13-Los Cedros	FAMILIAS	1	ADULTOS	4
LOCALIDAD	1-Usaquén	PREDIOS EVALUADOS		NIÑOS	0
CHIP	AAA0111ERFT	OFICIO REMISORIO		CR -23600

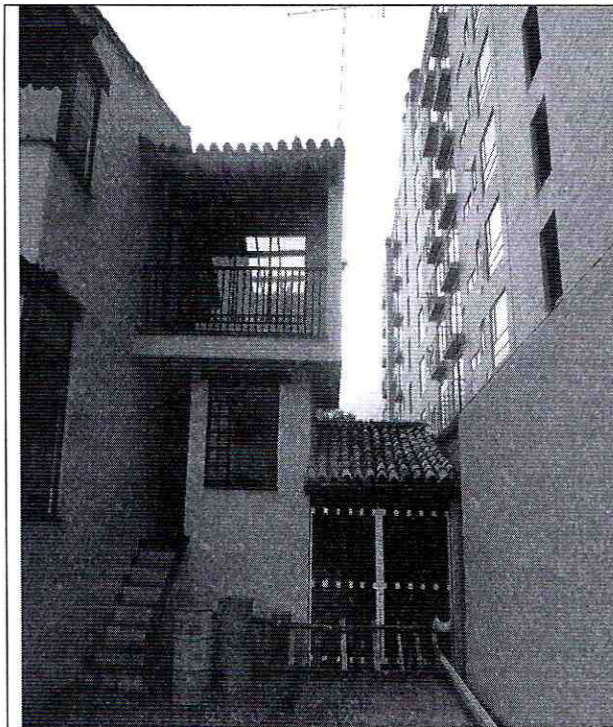
FOTOGRAFIA No 1. Casa 13 del Conjunto Residencial Aragón se encuentra ubicado en el predio de la Calle 142 No. 9 – 71 en el Sector Catastral Cedritos de la Localidad de Usaquén.

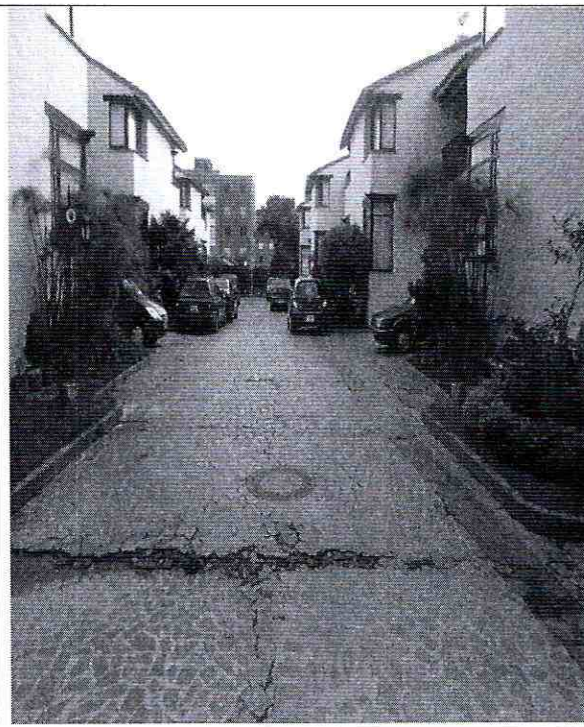
Se realiza la inspección visual a las áreas comunes del Conjunto Aragón, identificando en el área de parqueaderos grietas de tendencia longitudinal, con una abertura aproximada de 5.0 centímetros en longitudes aproximadas hasta de 8 metros (Ver Fotografías 2).

FOTOGRAFIA No 2. Vía de acceso al Conjunto Residencial Aragón se encuentra ubicado en el predio de la Calle 142 No. 9 – 71 en el Sector Catastral Cedritos de la Localidad de Usaquén.

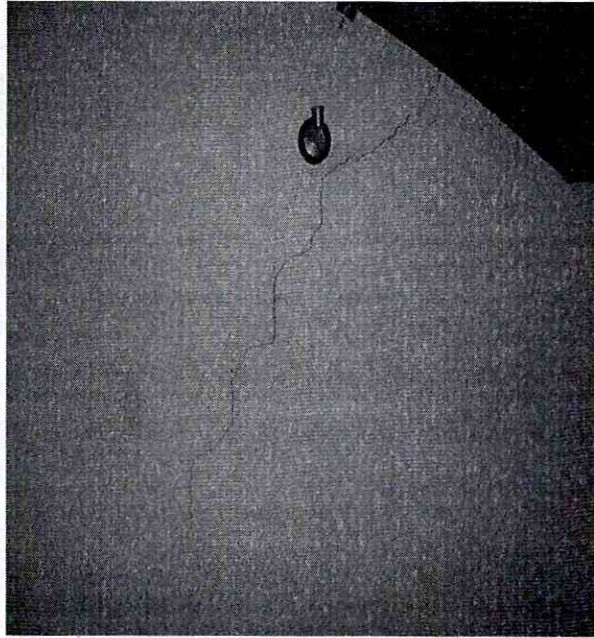
En la casa 13 se observaron lesiones de tipo mecánico en elementos estructurales, no estructurales y la placa que conforma el techo, tales como fracturas, grietas y fisuras en muros perimetrales y divisorios, de tendencia escalonada que tienen una abertura que oscila entre 0.5 milímetros y 2.0 centímetros, con longitudes de hasta 2.0 metros. Así mismo se identificó en la vivienda descuadre en los marcos de las puertas y algunas ventanas, situación que compromete en la actualidad la estabilidad y habitabilidad ante

FIGURA No.3. Al interior de la vivienda se pueden observar fisuras y grietas de hasta 10 milímetros de abertura.

- Al responsable y/o responsables de la casa 13 del Conjunto Residencial Aragón ubicado en el predio de la Calle 142 No. 9 – 71 en el Sector Catastral Cedritos de la Localidad de Usaquén, implementar las acciones necesarias de reparación reconstrucción y reforzamiento estructural que garanticen la estabilidad, habitabilidad y funcionalidad de la vivienda; acciones que deben ser adelantadas con el apoyo de personal idóneo, garantizando que se cumplan los requerimientos establecidos en el Reglamento colombiano de Construcción Sismo Resistente NSR-10, de acuerdo a la normatividad vigente, para lo cual se deben tramitar los permisos y licencias respectivos.

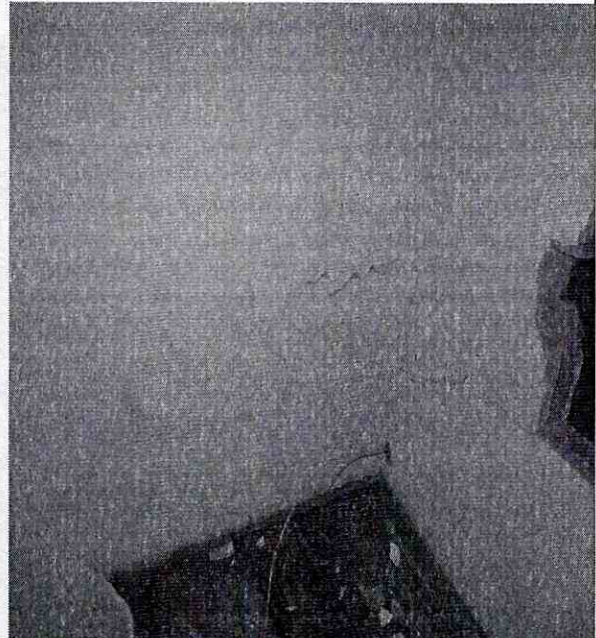
FIGURA No.4 Al interior de la vivienda se pueden observar fisuras y grietas de hasta 10 milímetros de abertura.

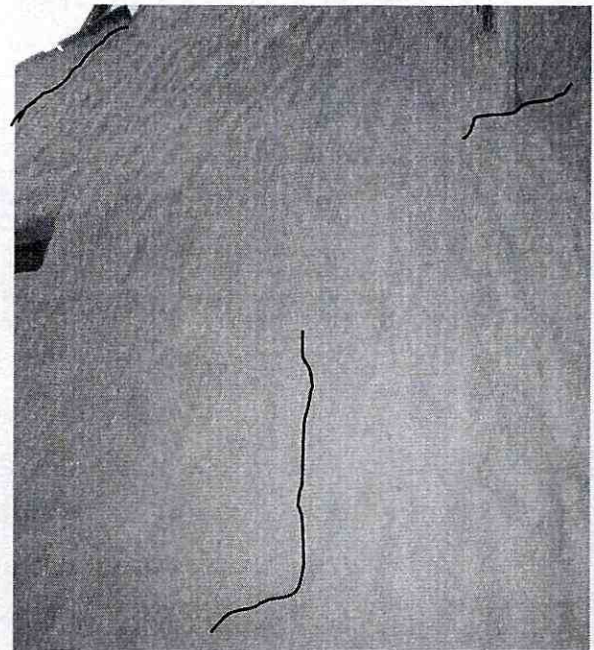
FIGURA No.5. Al Exterior de la vivienda se pueden observar fisuras y grietas de hasta 10 milímetros de abertura.

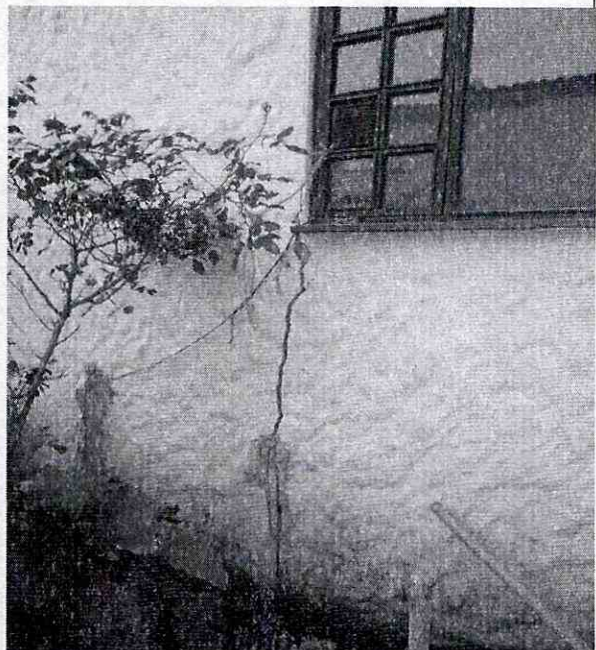
FIGURA No.6 Al exterior de la vivienda se pueden observar fisuras y grietas de hasta 10 milímetros de abertura.
