DIAGNÓSTICO TÉCNICO – DI-9069
SUBDIRECCIÓN DE ANÁLISIS DE RIESGOS Y EFECTOS DE CAMBIO CLIMÁTICO
COORDINACIÓN DE ASISTENCIA TÉCNICA
RADICADO IDIGER 2016ER5134-2016ER5346

ATENDIÓ: JOSE ALBEYRO AVILEZ CRUZ				SOLICITANTE COMUNIDAD	
COE	29	MOVIL	Contratada		
FECHA	30 de Marzo 2016	HORA	10:30 AM.	VIGENCIA: Temporal mientras no se modifique significativamente las condiciones físicas del Sector.

DIRECCIÓN	Carrera 53 No. 114 - 44	ÁREA DIRECTA	200 m ²				
BARRIO CATASTRAL	Monaco	POBLACIÓN ATENDIDA	1				
UPZ	20 - Alhambra	FAMILIAS	1	ADULTOS	4	NIÑOS	
LOCALIDAD	Suba	PREDIOS EVALUADOS	1				
CHIP	AAA0121MTMR	OFICIO REMISORIO	CR-23529

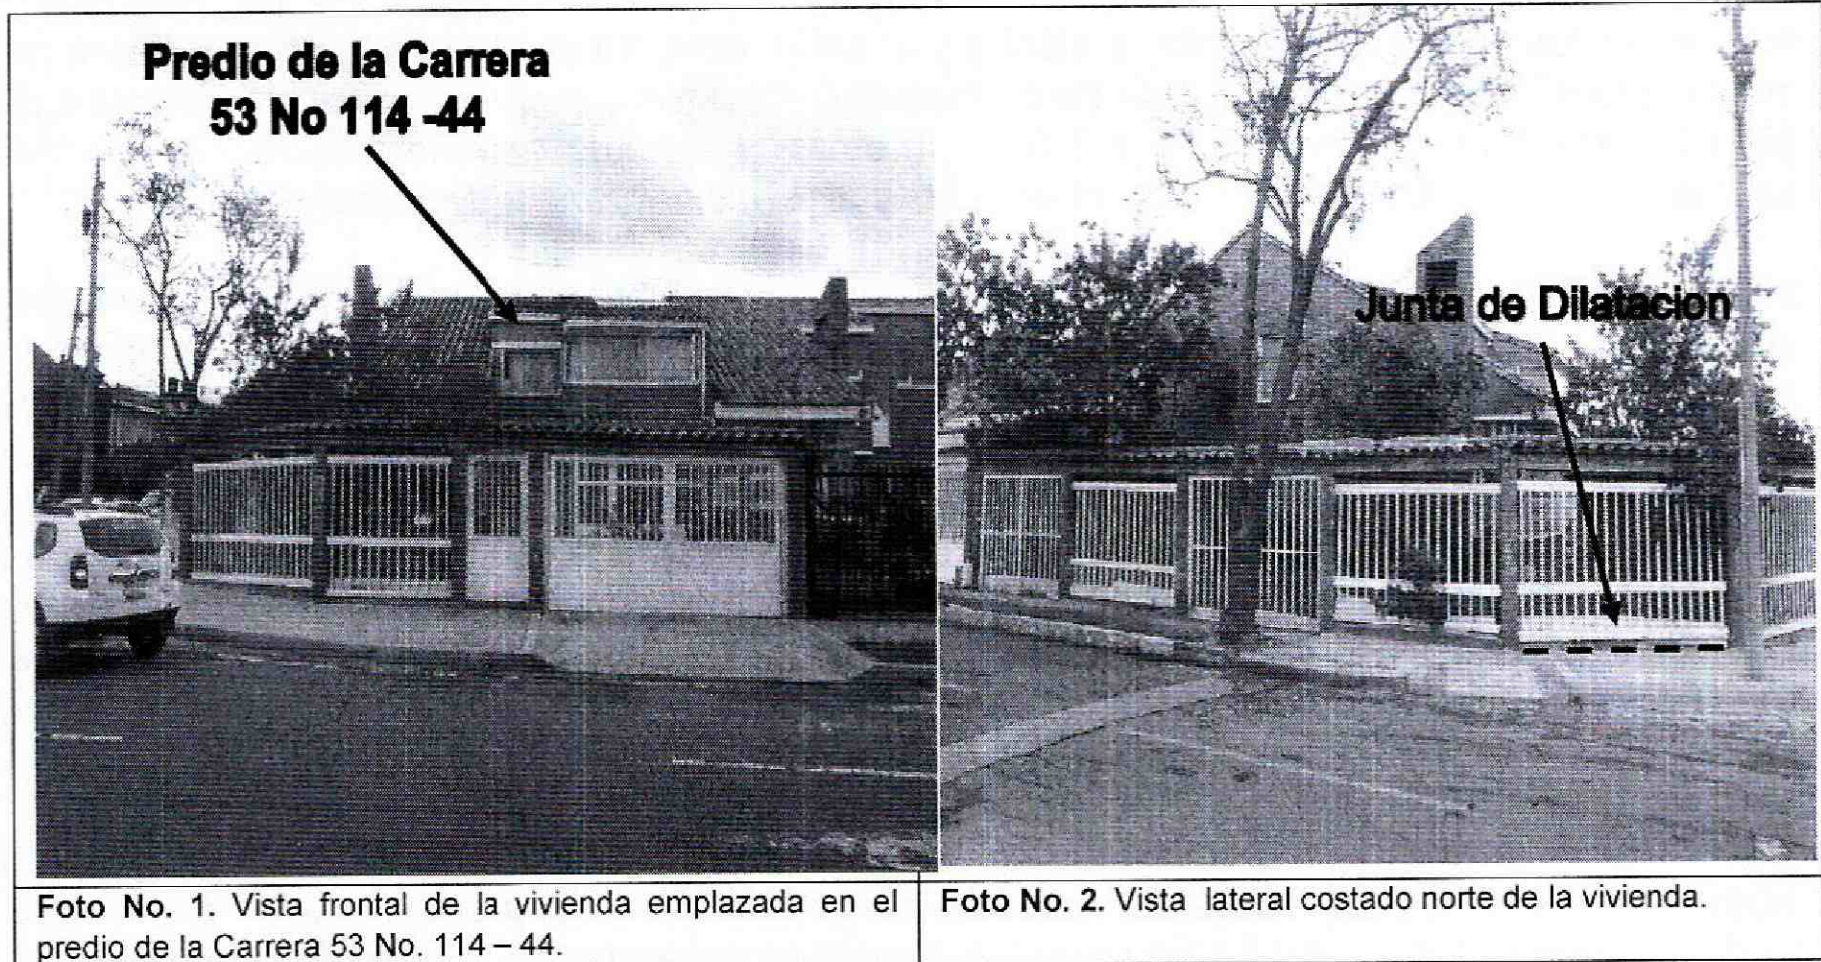
En atención a los radicados 2016ER5134-2016ER5346, personal del Instituto Distrital de Gestión de Riesgo y Cambio Climático - IDIGER, realizó visita técnica el día treinta (30) de Marzo de 2016 al predio de la Carrera 53 No. 114 - 44, en el Barrio Catastral Mónaco de la Localidad de Suba, en donde se emplazan viviendas de dos (02) niveles, construidas de manera simétrica y estructuralmente idénticas; con edad aproximada de construcción de 32 años. Su sistema estructural está compuesto por muros de carga, losas de entepiso en concreto reforzado y cubierta tipo pesada en tejas de arcilla sobre entramado en madera. (Ver fotografía 1 y 2).

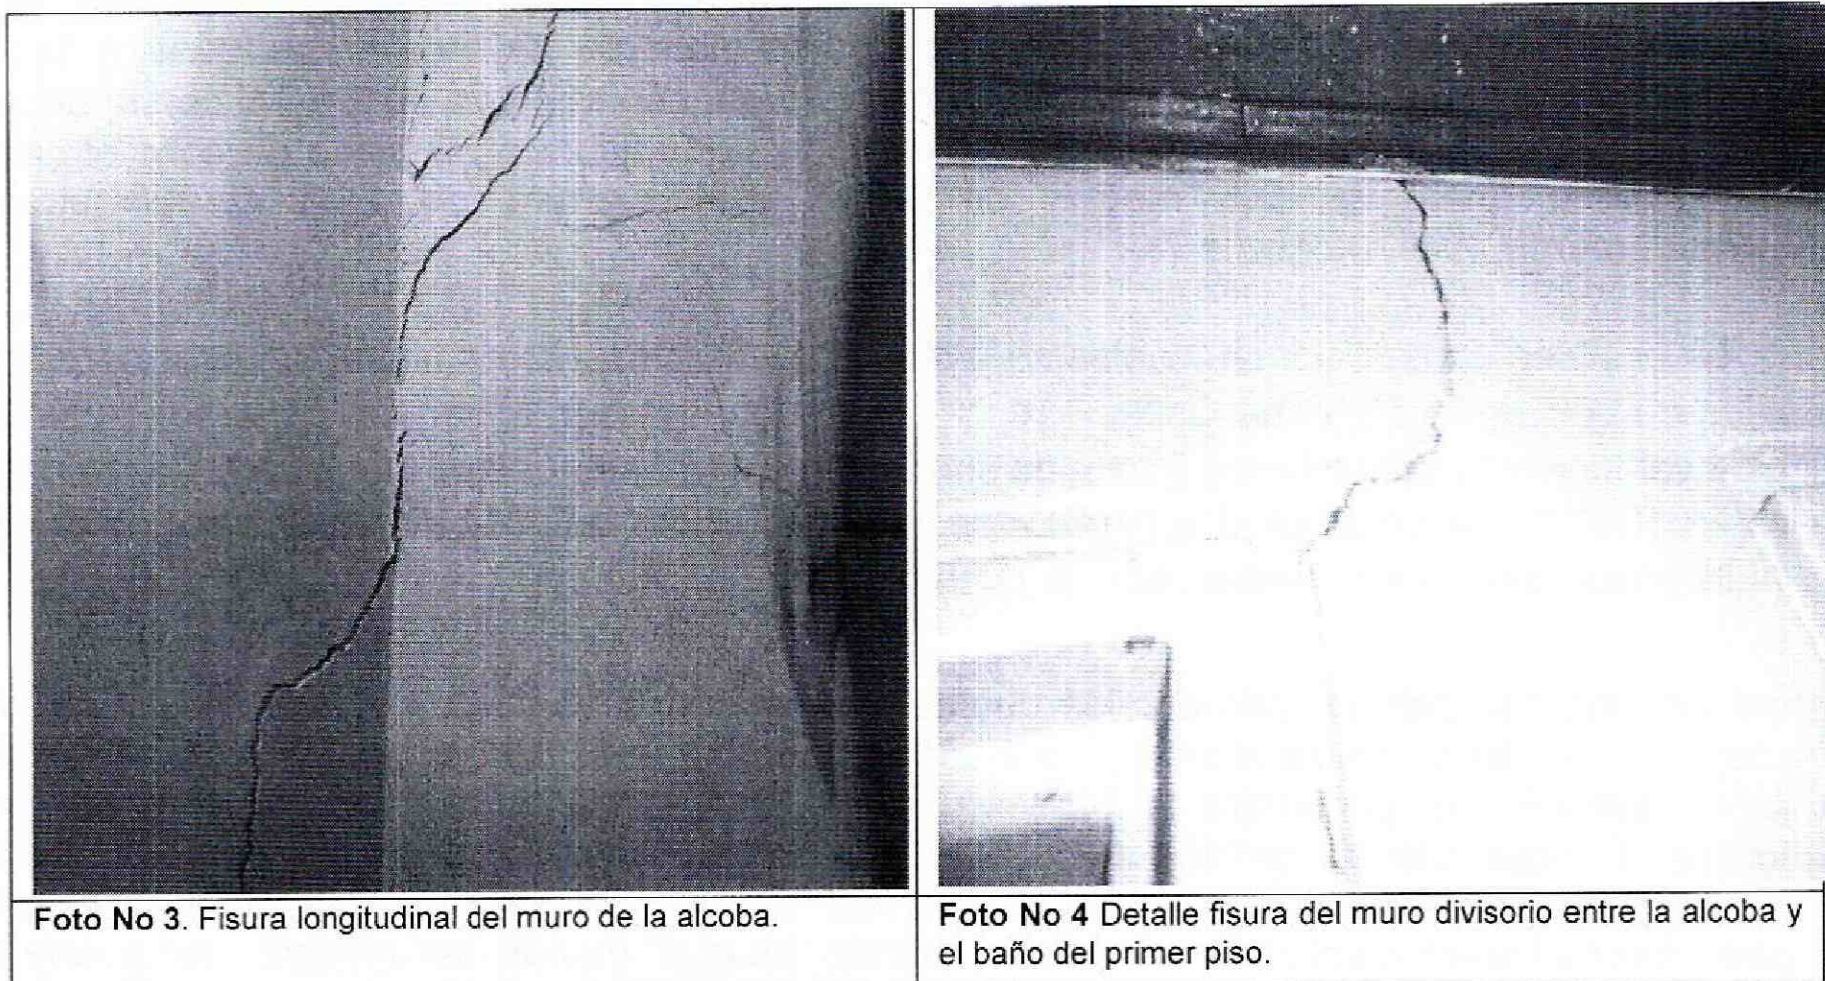
En la vivienda, emplazada en el predio de la Carrera 53 No. 114 - 44, en el Barrio Catastral Mónico de la Localidad de Suba, se identifican fisuras de tendencia vertical y escalonada, con aberturas aproximadas de 0.5 centímetros y longitudes que no superan los 1.5 metros, en muros divisorios y perimetrales de la alcoba y el baño del primer nivel, De igual manera se identifica una dilatación entre la losa de entrepiso del primer y segundo nivel con el muro de carga, con abertura aproximada de 3.0 milímetros y longitud aproximada de 1 metro, así como descuadre en los marcos de las puertas y algunas ventanas. (Ver fotografía 3, y 4).

Dentro de las posibles causas por las cuales se presentan las fisuras en los muros de la vivienda, en el área de la alcoba y el baño del primer nivel, así como las fisuras en el sendero peatonal, se encuentra la transmisión de vibraciones generadas por el paso de vehículos de carga liviana y pesada sobre el resalto de velocidad; situación que con base a la inspección visual no es posible precisar. También se puede mencionar los asentamientos que ha presentado el suelo de cimentación, en el predio; de igual manera las afectaciones pueden estar asociadas a deficiencias constructivas relacionadas principalmente a la falta de continuidad de los elementos de confinamiento y amarre tipo vigas y columnas, situación que con base a la inspección visual no se puede precisar.

- Al responsable y/o responsables del predio de la Carrera 53 No. 114 - 44, Barrio Catastral Mónaco de la Localidad de Suba, hacer un seguimiento permanente de las

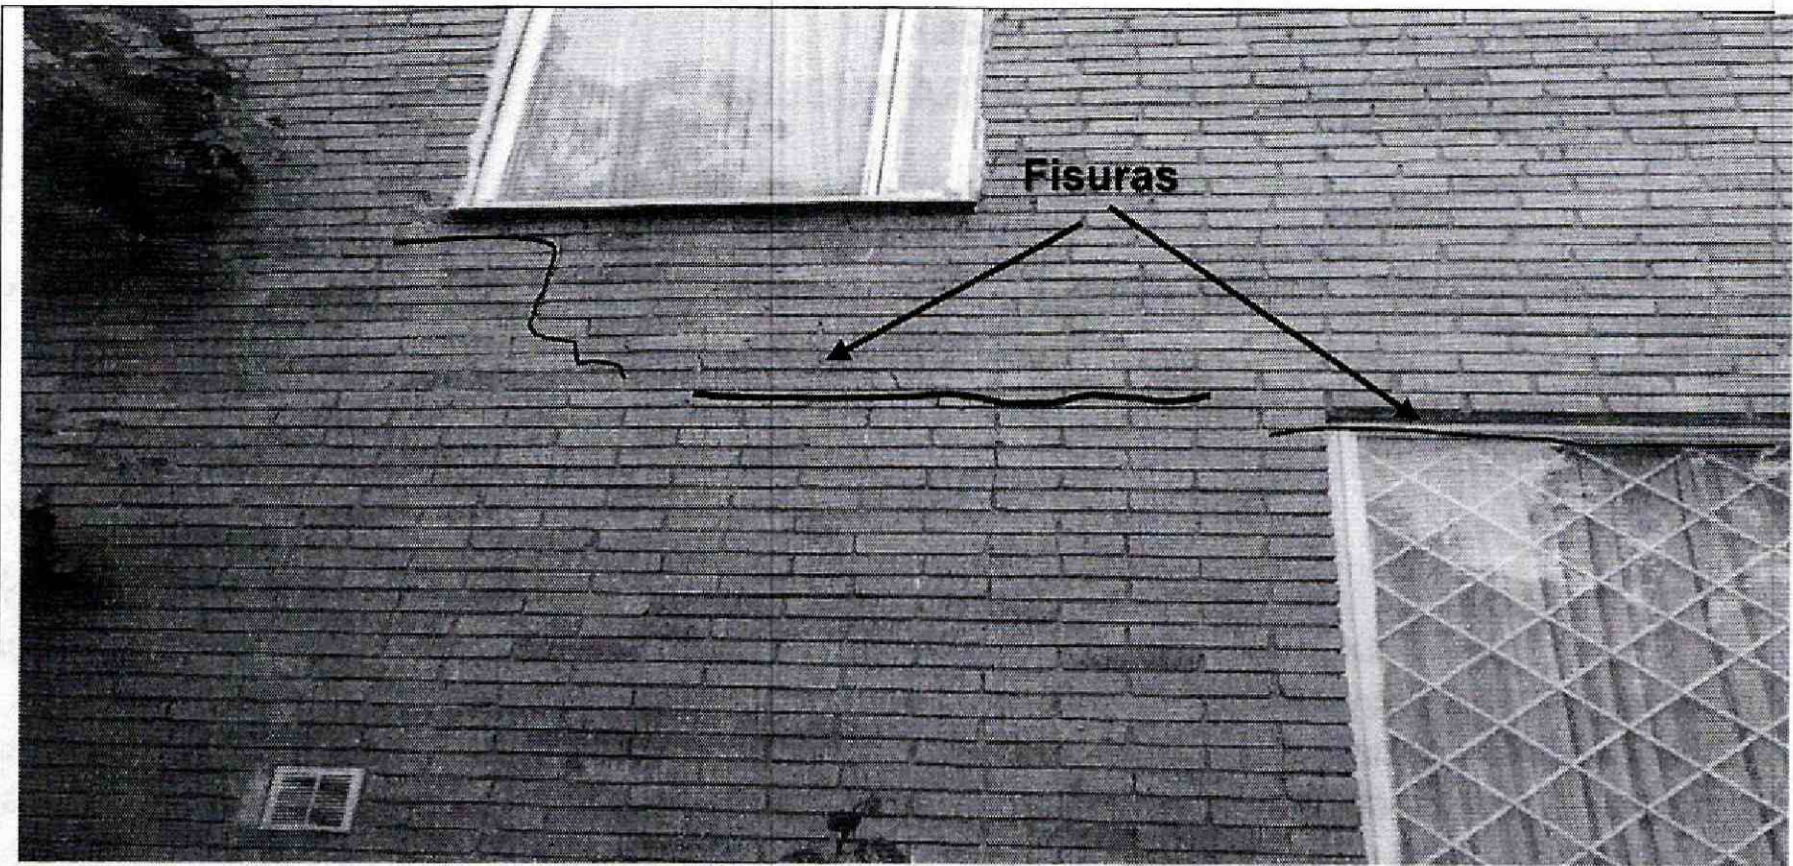
La Calle 114 A en el sector corresponde a una vía de una calzada, construida en carpeta asfáltica, donde circula tráfico para vehículos de carga liviana, frente predio de la Carrera 53 No. 114 - 44, se encuentra un resalto tipo circular, construido en concreto. Entre la vivienda y las vías existe un sendero peatonal de ancho aproximado a dos metros, construido en losas de concreto, entre el sendero peatonal y el muro de cerramiento del predio, se localiza una junta de dilatación, de longitudinal de 2.5 metros de larga, con abertura de 2 a 2.5 centímetros aproximadamente, en el sendero peatonal se evidencia una fisura en la placa de concreto de tendencia longitudinal de 0.5 metros de larga, con abertura de 2 a 5 milímetros aproximadamente, (Ver fotografía 7).

Foto: No 5 Detalle Fisura longitudinal en muro exterior costado Norte del predio.

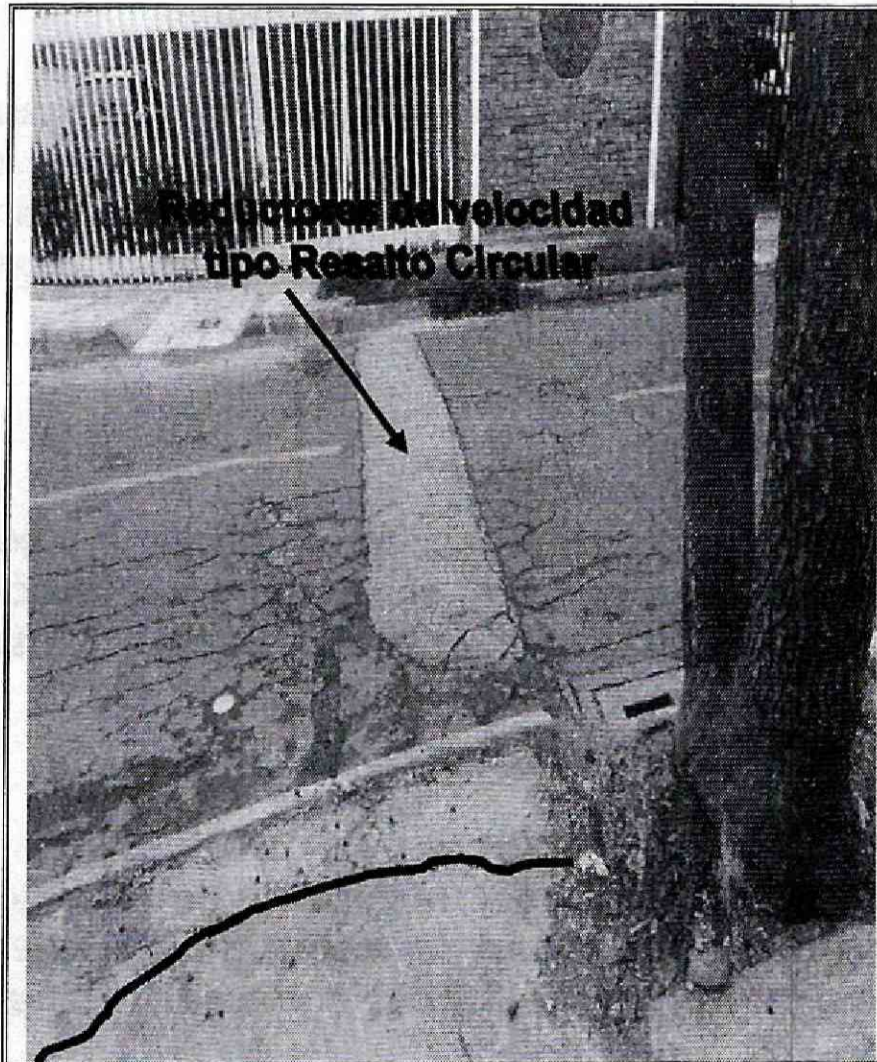
Foto: No 7. Detalle Resalto de velocidad sobre la Calle 114 A, frente al predio.

- A la Secretaria Distrital de Movilidad - SDM, determinar si el tramo vial de la Carrera 53 entre las Calles 114 y 114 A, en el Barrio en el Barrio Catastral Mónaco de la Localidad de Suba, cumple con los requerimientos técnicos establecidos para el tránsito de vehículos tipo pesado, en caso negativo, realizar la respectiva señalización, lo anterior con el propósito de dar al corredor vial, el uso adecuado y evitar su deterioro, como determinar si el resalto tipo circular de la Calle 114 A, frente al predio de la Carrera 53 No 114 - 44, pudiesen estar afectando las estructuras de las viviendas aledañas y la infraestructura pública, de forma tal que se tomen las acciones a las que haya lugar, con el fin de mitigar cualquier condición de riesgo que pudiese presentarse en el sector evaluado.
