ALCALDÍA MAYOR DE BOGOTÁ D.C. AMI F11F <small>Instituto Distrital de Gestión de Riesgos y Cambio Climático</small>	DIAGNÓSTICO TÉCNICO	Código:	GAR-FT - 03
		Versión:	03
		Fecha de revisión:	01/10/2014

DIAGNÓSTICO TÉCNICO DI-9070
SUBDIRECCIÓN DE ANÁLISIS DE RIESGOS Y EFECTOS DE CAMBIO CLIMÁTICO
COORDINACIÓN DE ASISTENCIA TÉCNICA
RADICADO IDIGER 2016ER4203 – EVENTO SIRE 3770902

DIRECCIÓN	Carrera 58 No. 71 - 64	ÁREA DIRECTA	100 m ²				
SECTOR CATASTRAL	San Fernando	POBLACIÓN ATENDIDA	2				
UPZ	22 – Doce de Octubre.	FAMILIAS	-	ADULTOS	2	NIÑOS	0
LOCALIDAD	12 – Barrios Unidos.	PREDIOS EVALUADOS	1				
CHIP	AAA0056OSUM	OFICIO REMISORIO	CR-23530.

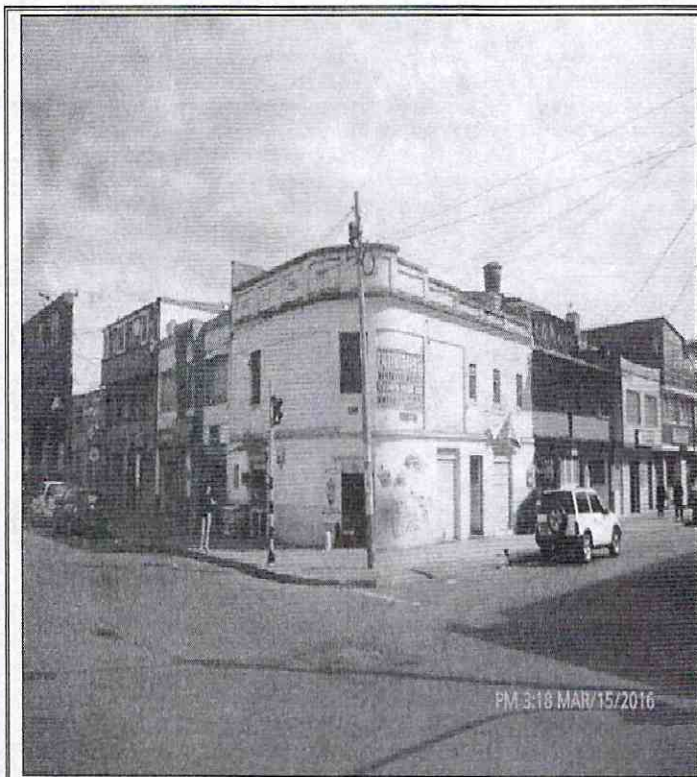
En el predio de la Carrera 58 No. 71 – 64 (*ver fotografía 1*), se localiza una edificación de dos (2) niveles, con una edad de construcción según la responsable del predio cercana a los 50 años, bajo un sistema estructural de mampostería de carga, placa de contrapiso en mortero recubierto de losetas, entrepiso en vigas y listonería de madera y cubierta en tejas de arcilla cocida soportadas por cerchas y elementos de madera, la cual presenta deficiencias constructivas relacionadas con la carencia de elementos de confinamiento tipo vigas y columnas.

Fotografía 1. Vista de la edificación localizada en el predio de la Carrera 58 No. 71 - 64 en el Sector Catastral San Fernando de la Localidad Barrios Unidos. Se observa que presenta dos (2) niveles.

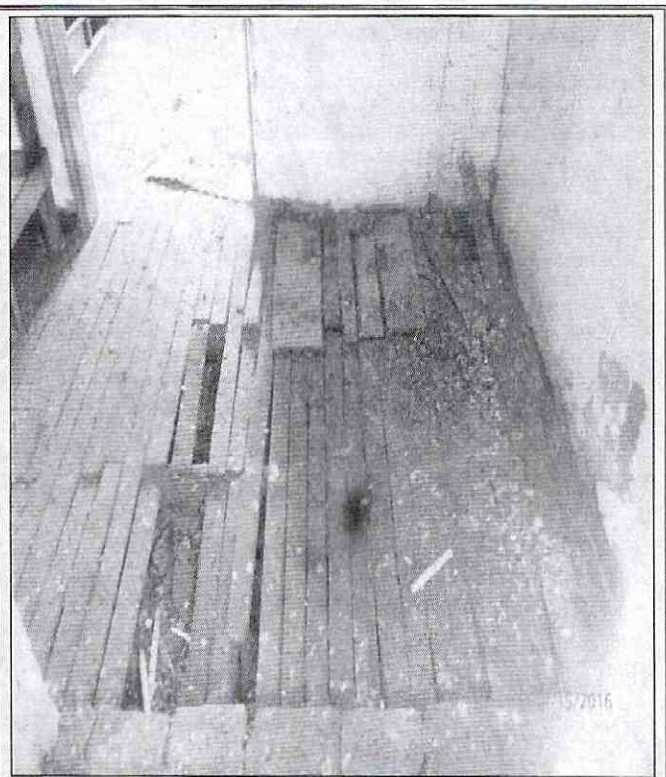
Se observa un alto grado de deterioro sobre la gran mayoría de elementos de madera que conforman el entrepiso y la cubierta de la edificación (*ver fotografía 2, 3, 4 y 8*); de igual forma sobre los elementos que conforman el entrepiso, se identifican deformaciones de consideración y en algunos sectores pérdida de listones. Sobre el cielo raso del segundo nivel, conformado por esterilla de guadua recubierta de mortero, se identifica pérdida del mismo de hasta un 50% del área que cubre, que en su totalidad es de 80 m² aproximadamente (*ver fotografía 5, 6 y 7*).

Entre las posibles causas por las cuales se están generando los daños identificados en el predio de la Carrera 58 No. 71 – 64, se encuentra la vetustez de la edificación, la degradación de los elementos de madera que hacen parte de esta, así como la carencia de mantenimiento y mejoramiento de la misma.

Fotografía 2. Deterioro de la listonería que conforma en entrepiso de la edificación del predio de la Carrera 58 No. 71 - 64 en el Sector Catastral San Fernando de la Localidad Barrios Unidos.

- Al responsable y/o responsables de la edificación ubicada en el predio de la Carrera 58 No. 71 - 64 en el Sector Catastral San Fernando de la Localidad Barrios Unidos, mantener la recomendación de restricción de uso total de la edificación, a fin de garantizar la integridad física de los usuarios que actualmente se encuentran en el primer nivel, hasta tanto se garanticen las condiciones de estabilidad de la misma.
- Al responsable y/o responsables de la edificación ubicada en el predio de la Carrera 58 No. 71 - 64 en el Sector Catastral San Fernando de la Localidad Barrios Unidos, implementar acciones para el mantenimiento, mejoramiento y/o

reforzamiento de la edificación, garantizando que se cumplan los requerimientos establecidos en el Decreto No. 926 del 19 de marzo de 2010 y el Decreto No. 340 del 13 Febrero de 2012, Reglamento Colombiano de Construcción Sismo Resistente NSR-10 de acuerdo con la normatividad vigente, con el ánimo de garantizar durante la vida útil las condiciones más adecuadas para su uso.

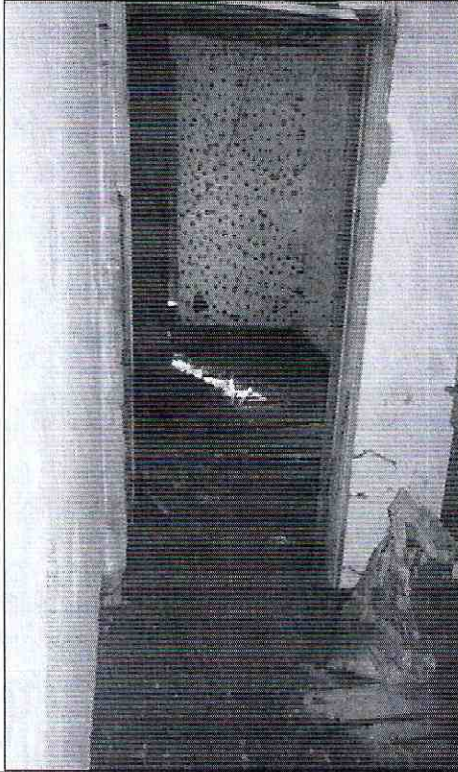
Fotografía 3. Deterioro de la listonería que conforma en entrepiso de la edificación del predio de la Carrera 58 No. 71 - 64 en el Sector Catastral San Fernando de la Localidad Barrios Unidos.

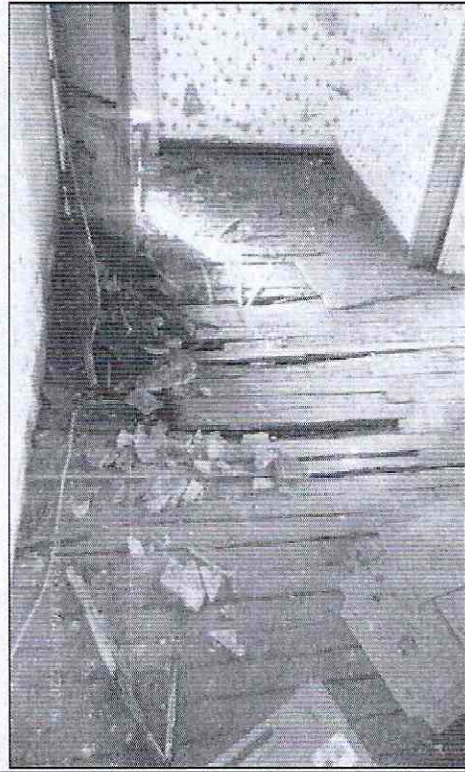
Fotografía 4. Deterioro de la listonería que conforma en entrepiso de la edificación del predio de la Carrera 58 No. 71 - 64 en el Sector Catastral San Fernando de la Localidad Barrios Unidos.

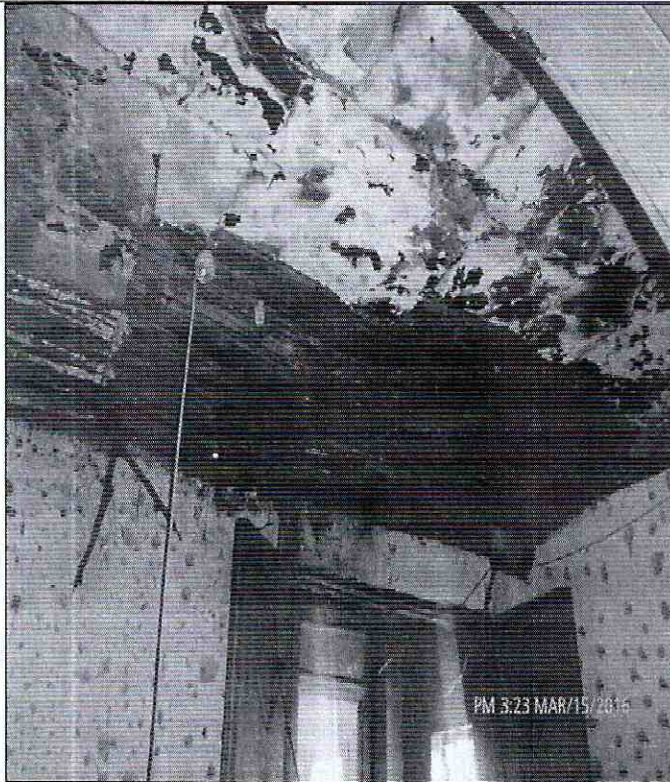
Fotografía 5. Deterioro y pérdida de cielo raso de la edificación del predio de la Carrera 58 No. 71 - 64 en el Sector Catastral San Fernando de la Localidad Barrios Unidos.

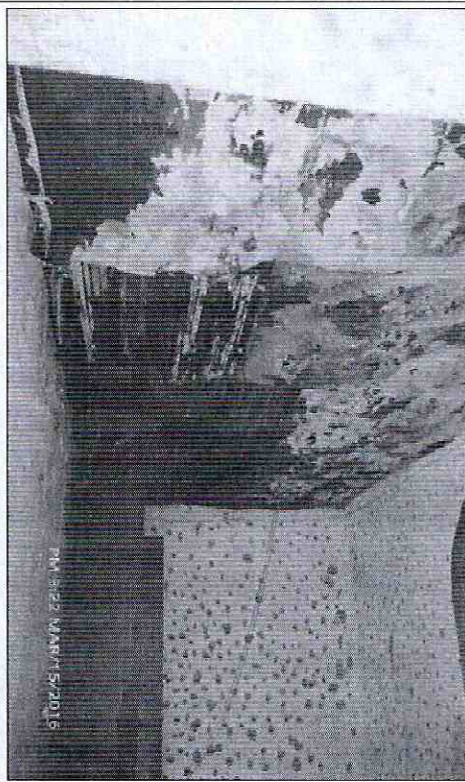
Fotografía 6. Deterioro y pérdida de cielo raso de la edificación del predio de la Carrera 58 No. 71 - 64 en el Sector Catastral San Fernando de la Localidad Barrios Unidos.

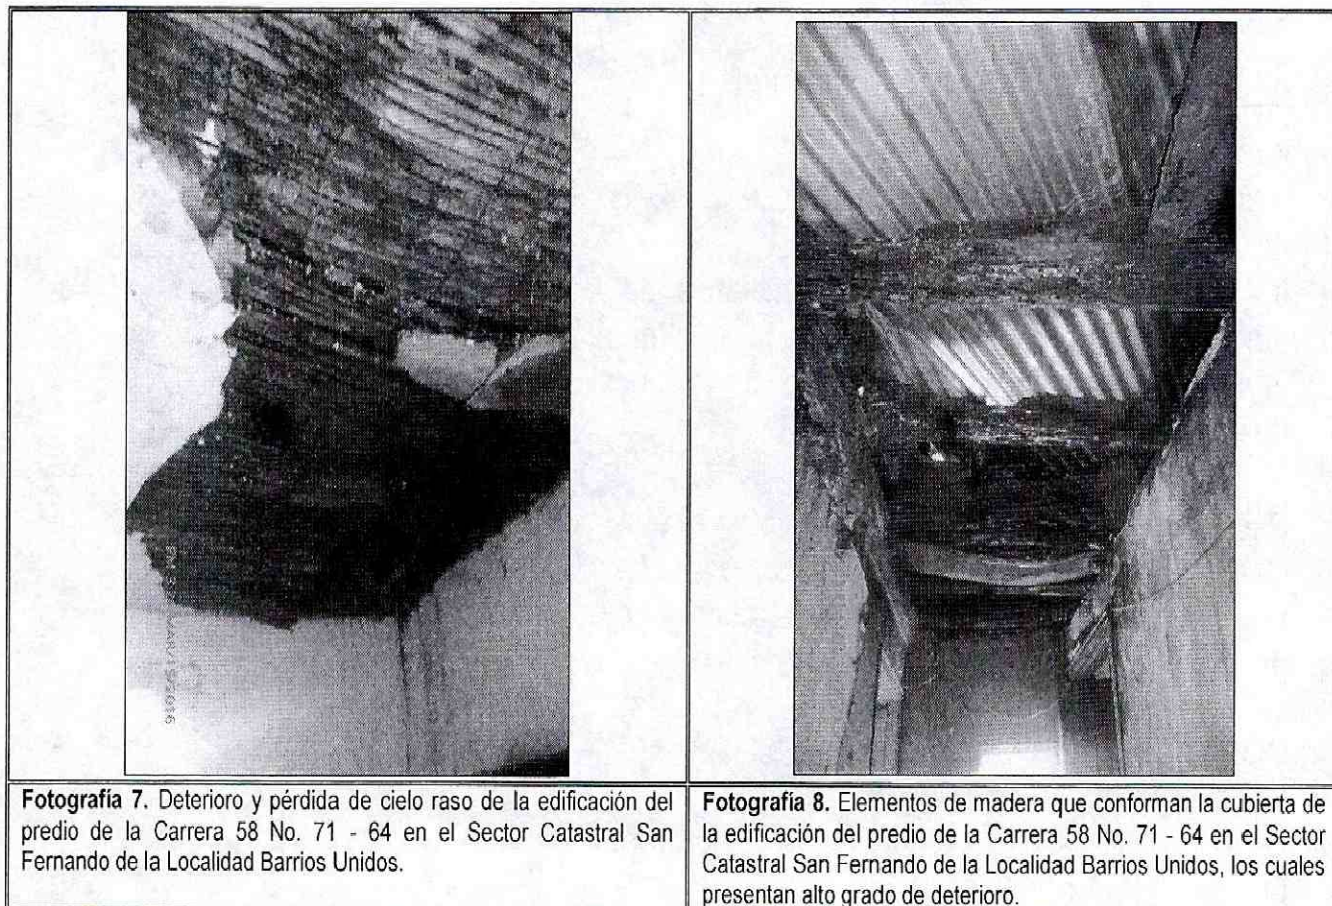
Fotografía 7. Deterioro y pérdida de cielo raso de la edificación del predio de la Carrera 58 No. 71 - 64 en el Sector Catastral San Fernando de la Localidad Barrios Unidos.
