**DIAGNÓSTICO TÉCNICO No DI-9002**  
**SUBDIRECCIÓN DE ANÁLISIS DE RIESGOS Y EFECTOS DEL CAMBIO**  
**CLIMÁTICO**  
**COORDINACIÓN DE ASISTENCIA TÉCNICA**  
**RADICADO IDIGER 2016ER2323**

<b>DIRECCIÓN</b>	Calle 76 No 20C – 96	<b>ÁREA DIRECTA</b>	0.01 Ha		
<b>SECTOR CATASTRAL</b>	Juan XXIII	<b>POBLACIÓN ATENDIDA</b>	6		
<b>UPZ</b>	98 – Los Alcázares	<b>FAMILIAS</b>	2	<b>ADULTOS</b>	5
<b>LOCALIDAD</b>	12 – Barrios Unidos	<b>PREDIOS EVALUADOS</b>	1		
<b>CHIP</b>	AAA0086PDBR	<b>OFICIO REMISORIOS</b>	CR-23292

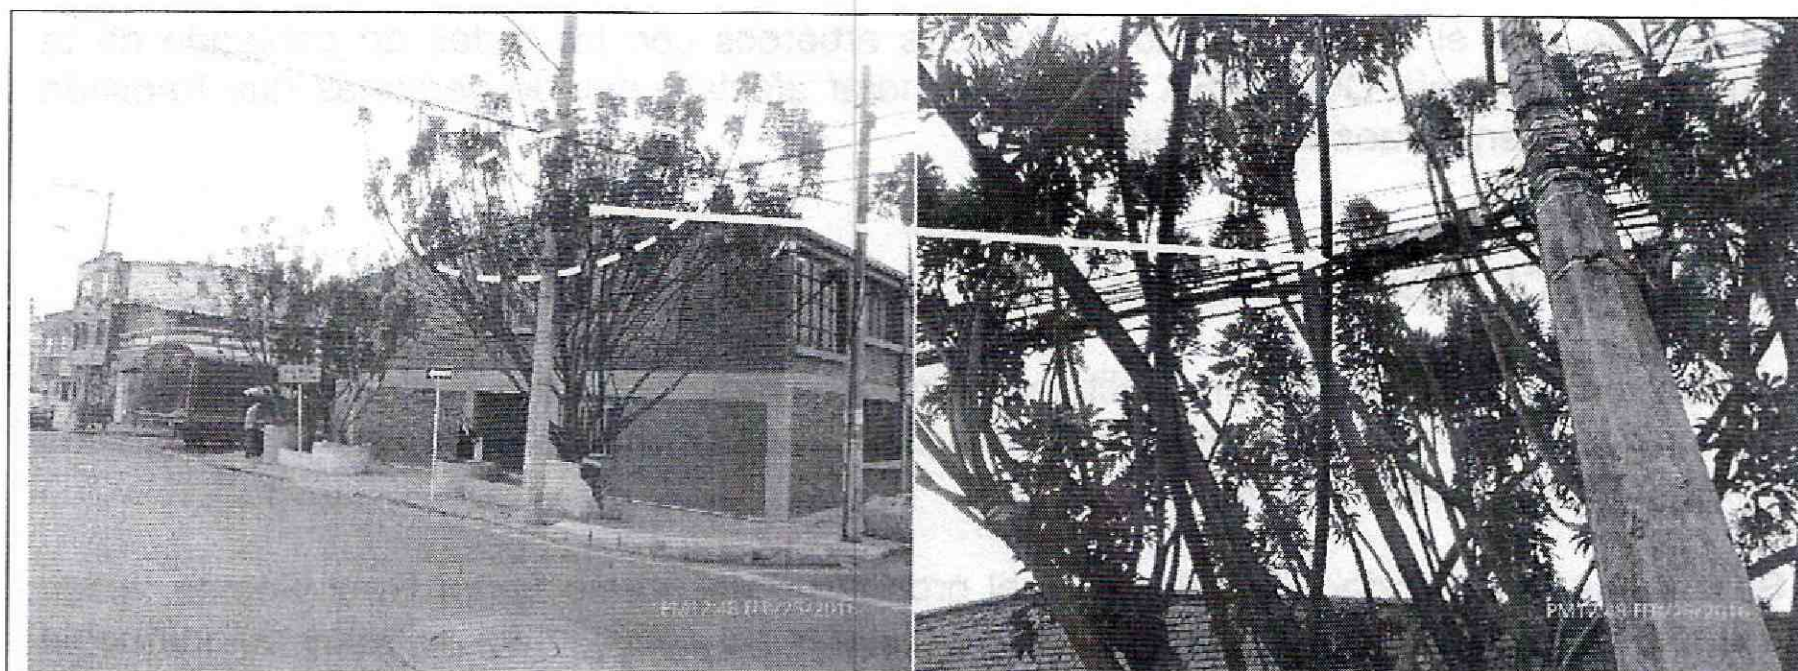
Adicionalmente, se evidencia que las ramas de estos individuos arbóreos están en contacto con las redes de cableado de la empresa de energía CODENSA, las cuales en cualquier momento pueden causar afectaciones a usuarios y transeúntes.

**Fotografía 1.** Vista desde el exterior del predio de la Calle 76 No 20C – 96, donde se observan los árboles instalados en el costado sur del mismo.

**Fotografía 2.** Detalle de las ramas de los árboles que están afectando las redes de cableado de la empresa de energía CODENSA.

- Es posible que el contacto de los individuos arbóreos con las redes de cableado de la empresa de energía CODENSA, puedan generar afectaciones en personas que transitan por el lugar o en infraestructura pública.

- A la Secretaría de Ambiente Distrital, desde su competencia, verificar el estado de los individuos arbóreos que se localizan en el costado sur del predio de la Calle 76 No 20C – 96, Sector Catastral Juan XXIII de la Localidad de Barrios Unidos y verificar si los mismos están afectando la infraestructura del sector.
- A la Empresa de Energía CODENSA, desde su competencia, adelantar las acciones tendientes a verificar el estado de las redes existentes sobre la Calle 76 a la altura de la Carrera 20C, dado el contacto que se evidencia con los arboles existentes en el sector.

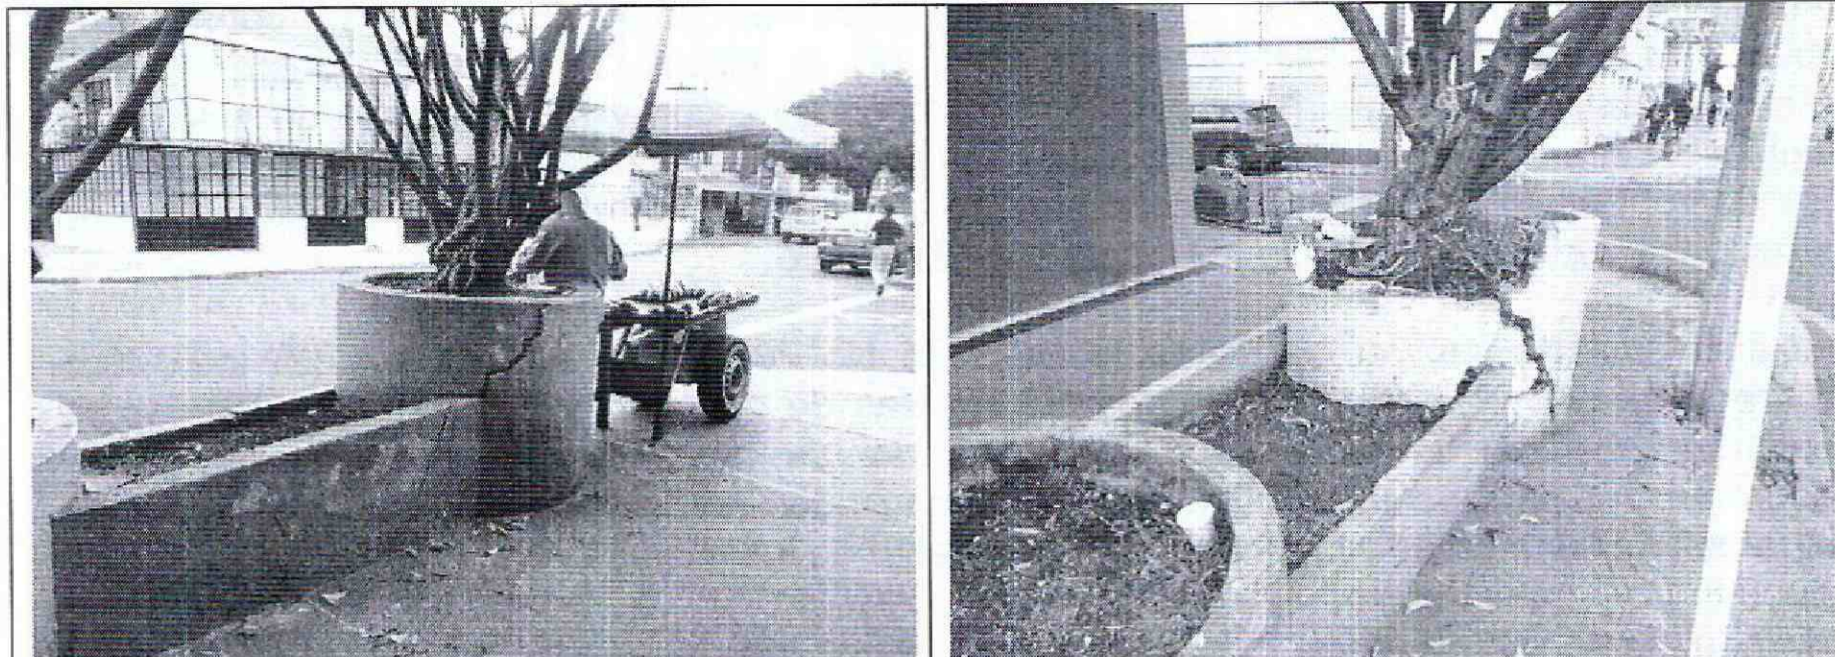
Hacia el costado sur del predio de la Calle 76 No 20C – 96, existen dos (2) individuos arbóreos de gran tamaño, cimentados en materas de concreto y bloque en las cuales se evidencia abombamientos, grietas con aberturas de hasta 5 cm, longitudes de 1m y desprendimientos de elementos mampuestos, causados por la dimensión que han adquirido las raíces de los árboles y la falta de mantenimiento de las mismas.

**Fotografía 3 y 4.** Vista de las materas instaladas en el costado sur del predio de la Calle 76 No 20C – 96, en las cuales se evidencian grietas, desprendimientos de elementos mampuestos y falta de mantenimiento.

- La estabilidad estructural de la edificación que se emplaza en el predio de la Calle 76 No 20C – 96, Sector Catastral Juan XXIII de la Localidad de Barrios Unidos, no se encuentran comprometidas en la actualidad por las afectaciones evidenciadas en las materas localizadas en el costado sur del predio.
