DIAGNÓSTICO TÉCNICO DI - 9003
SUBDIRECCIÓN DE ANÁLISIS DE RIESGOS Y EFECTOS DE CAMBIO CLIMÁTICO
COORDINACIÓN DE ASISTENCIA TÉCNICA
RADICADO IDIGER No. 2016ER1055

PREDIO	Carrera 1C Este No. 43B-38 Sur Carrera 1C Este No. 43B-34 Sur	ÁREA DIRECTA	200 m ²		
BARRIO	La Gloria	POBLACIÓN ATENDIDA	19		
UPZ	50 – La Gloria	FAMILIAS	2	ADULTOS	13
LOCALIDAD	4 – San Cristóbal	PREDIOS EVALUADOS	2		
CHIP	AAA0003RBSY AAA0003RBTD	OFICIO REMISORIO	CR-23307

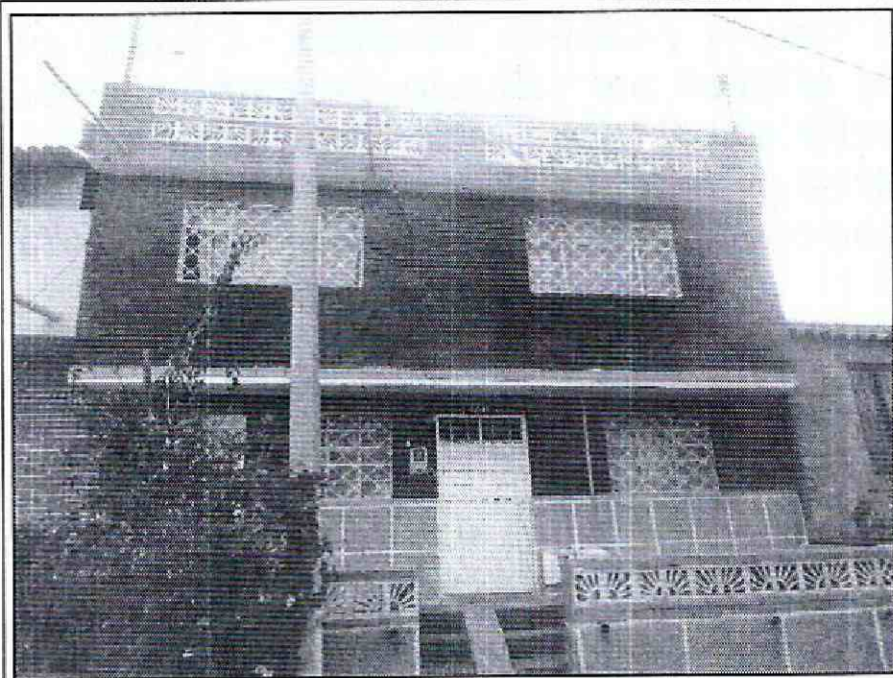
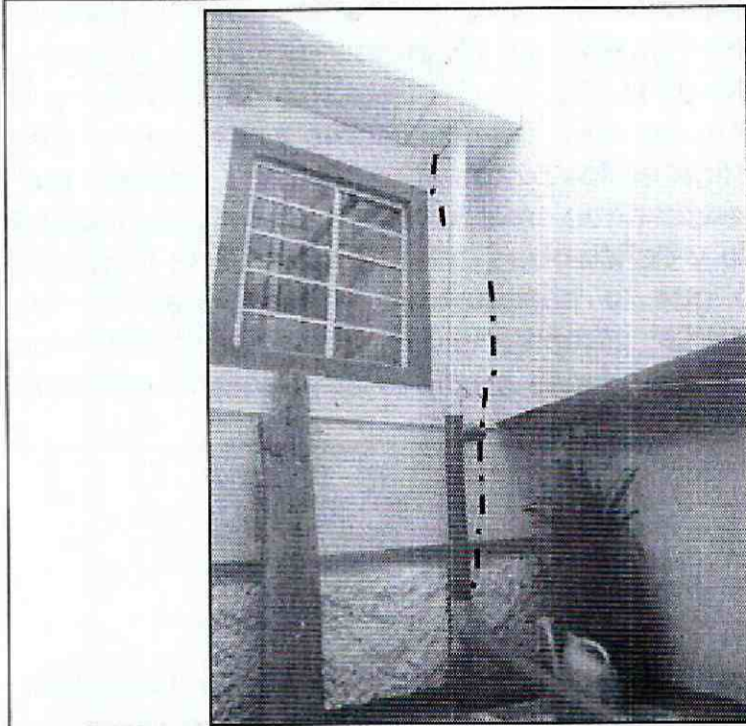
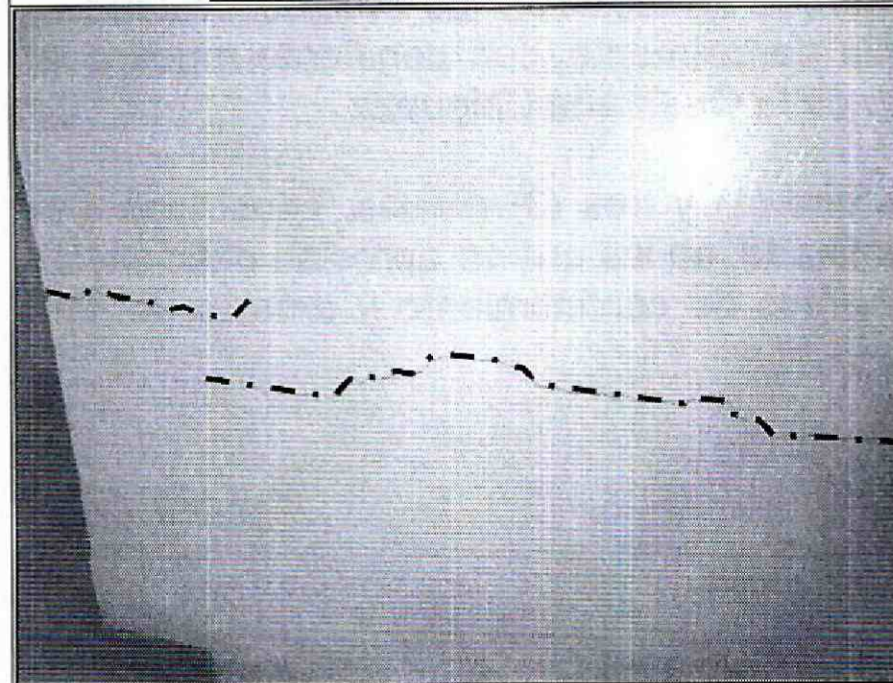
ID Cartografía: 1 (Figura 1)
Dirección: Carrera 1C Este No. 43B-34 Sur
Responsable: Hilda Criollo
Chip: AAA0003RBTD

En el predio evaluado se emplaza una construcción de dos (2) niveles y terraza en mampostería parcialmente confinada con cubierta en placa de concreto, la vivienda se encuentra cimentada sobre un relleno el cual se encuentra confinado por un muro en mampostería, en el que se no se observa ningún tipo de daño y/o deformación que indique compromiso en su estabilidad.

Vivienda en la que se observan grietas en los muros divisorios del costado sur de tendencia vertical, diagonal y horizontal, con aberturas de aproximadamente 3 milímetros, con longitudes entre 1 metros y 2.50 metros, afectaciones que no comprometen la estabilidad estructural y habitabilidad de la misma.

Entre las posibles causas por las cuales se están presentando las afectaciones observadas, se encuentran las deficiencias constructivas que presenta la vivienda, así como los asentamientos diferenciales por consolidación del suelo.

- Al responsable y/o responsables del predio de la Carrera 1C Este No. 43B-34 Sur, Barrio La Gloria de la Localidad de San Cristóbal, implementar acciones para el mantenimiento reforzamiento y/o mejoramiento de la calidad de la vivienda allí existente; esto con el fin de garantizar durante la vida útil de la misma las condiciones adecuadas para su uso.

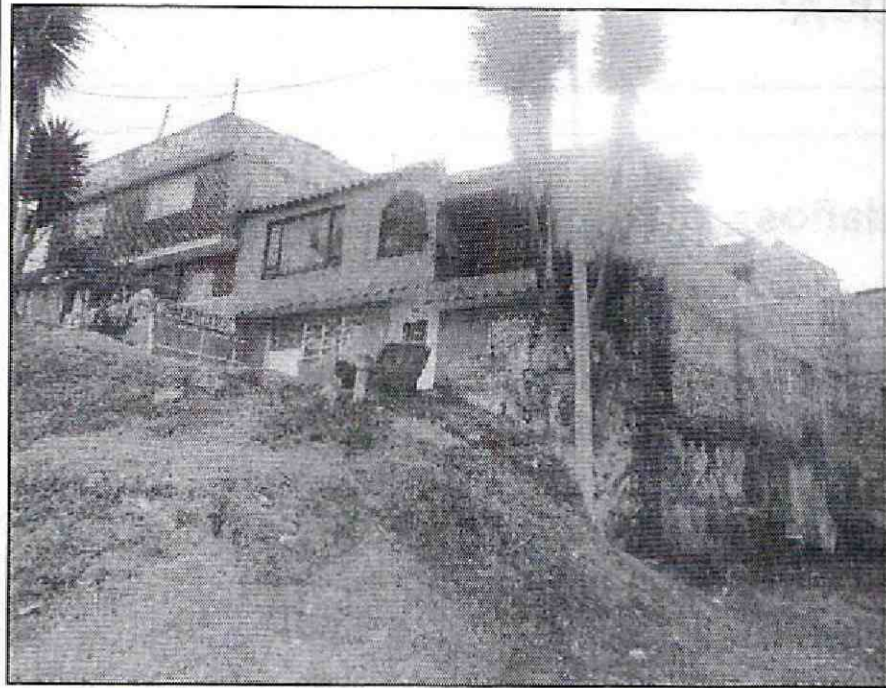
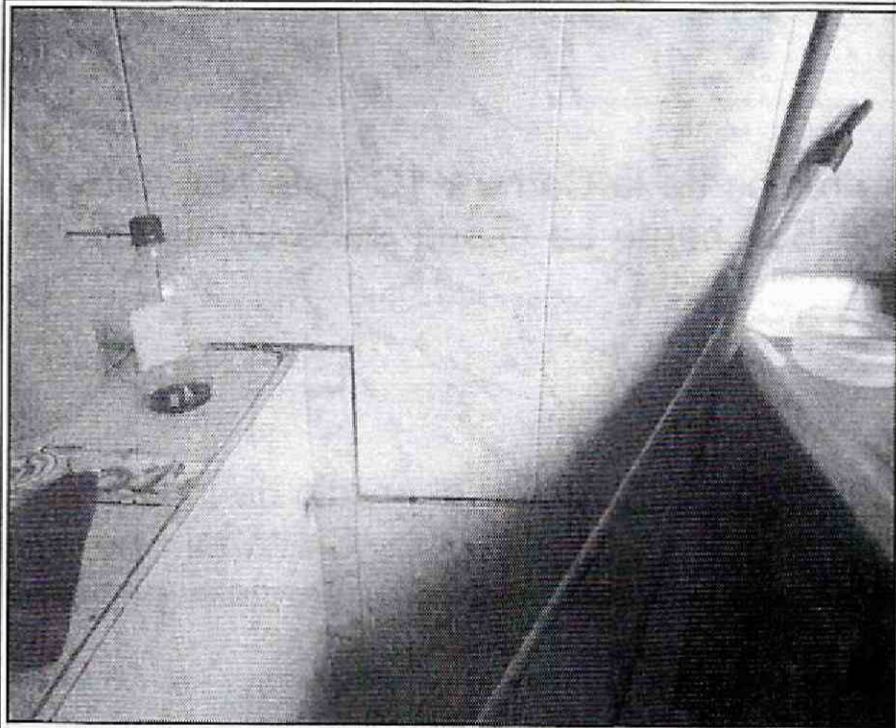
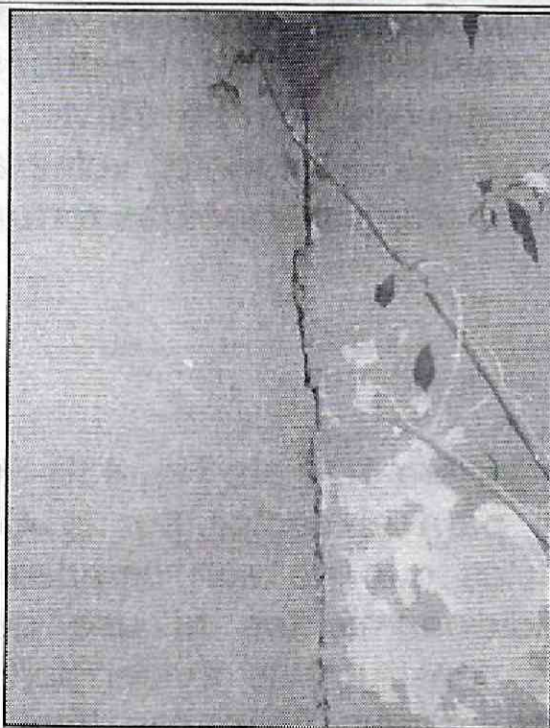
ID Cartografía: 2 (Figura 1)

En el predio evaluado se emplaza una construcción de dos (2) niveles en mampostería parcialmente confinada con columnas dispuestas irregularmente, con placa de entrepiso en concreto reforzado y cubierta conformada por tejas de asbesto cemento y traslucidas, soportadas por elementos en madera y correas en celosía metálica; la vivienda presenta deficiencias constructivas relacionadas con la ausencia de elementos de confinamiento y amarre, así como por la irregularidad de la disposición de las columnas ya que no cuentan con continuidad e indican desde el segundo nivel de la vivienda.

Se observó que la vivienda presenta fisuras y agrietamientos con aberturas de hasta 5 milímetros en muros divisorios y dinteles, así como agrietamientos y hundimientos en los pisos del costado sur, afectaciones que no comprometen la estabilidad estructural y habitabilidad de la vivienda. Sin embargo, con base en lo consignado en el CT-7663, el predio se localiza al interior del polígono priorizado de amenaza alta por avenidas torrenciales e inundación de la Quebrada Chiguaza y se recomendó la inclusión del mismo en el Programa de Reasentamiento de Familias localizadas en zonas de Alto Riesgo.

- A los responsables del predio de la Carrera 1C Este No. 43B-38 Sur, Barrio La Gloria de la Localidad de San Cristóbal, acercarse a la Caja de la Vivienda Popular para el trámite de reasentamiento, teniendo en cuenta que se localiza al interior del polígono priorizado de amenaza alta por avenidas torrenciales e inundación de la Quebrada Chiguaza (CT-7663), y se identificó mediante ficha técnica No. 401029.

- Una vez se haya terminado el proceso de reasentamiento del predio de la Carrera 1C Este No. 43B-38 Sur, Barrio La Gloria de la Localidad de San Cristóbal, se recomienda demoler la vivienda, retirar los escombros y en cumplimiento de lo establecido en la ley, aislar y señalar mediante vallas informativas el lote a fin de evitar que el predio sea ocupado nuevamente, e incorporarlo al inventario distrital de los predios desocupados en desarrollo del proceso de reasentamiento por alto riesgo NO mitigable, para su control y manejo por parte de las entidades correspondientes.
