DIAGNÓSTICO TÉCNICO DI-9005
SUBDIRECCIÓN DE ANÁLISIS DE RIESGOS Y EFECTOS DE CAMBIO CLIMÁTICO
COORDINACIÓN DE ASISTENCIA TÉCNICA
RADICADO IDIGER 2016ER213

DIRECCIÓN	Calle 29 Sur No 4 – 95 Este	ÁREA DIRECTA	120 m ²				
BARRIO CATASTRAL	Santa Ines Sur II	POBLACIÓN ATENDIDA	20				
UPZ	32-San Blas	FAMILIAS	4	ADULTOS	15	NIÑOS	3
LOCALIDAD	4 – San Cristóbal	PREDIOS EVALUADOS	1				
CHIP	AAA0003BBMR	OFICIO REMISORIO	CR-23319

ESTRUCTURAL: Daños Leves

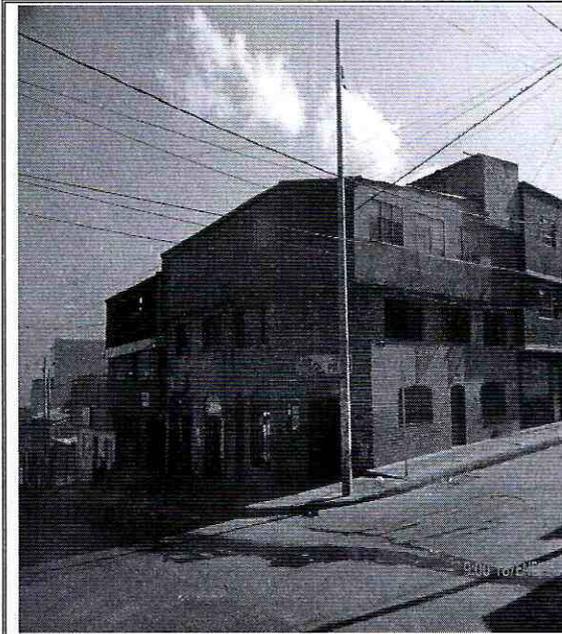
En el sector se emplazan viviendas de dos (02) a tres (03) niveles, con edad de construcción aproximada de 30 años; construidas en mampostería parcialmente confinada, ubicadas en una zona consolidada urbanísticamente, con pendientes del 5 al 15% aproximadamente, con vías de acceso vehicular pavimentadas con obras para el manejo de aguas de escorrentía superficial. (Ver fotografías 1 y 2).

Fotografía 1. Vista de la vivienda ubicado en el predio de la Calle 29 Sur No. 4 – 95 Este, en el Barrio Catastral Santa Inés Sur II de la Localidad San Cristóbal.

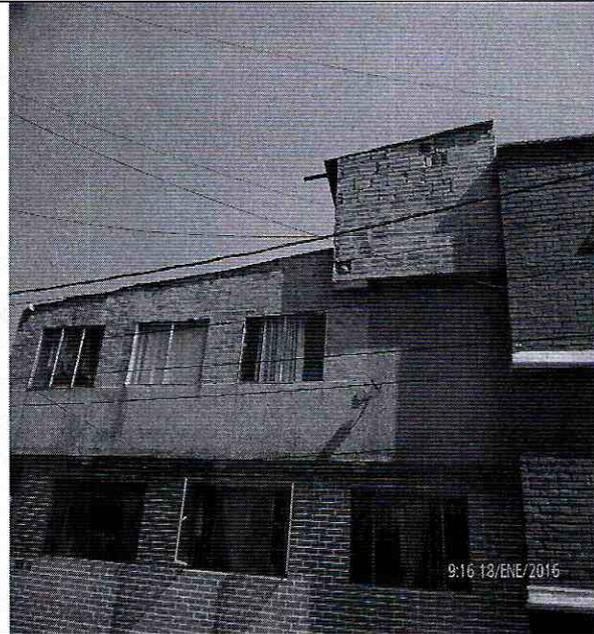
Fotografía 2. Vista de la vivienda ubicado en el predio de la Calle 29 Sur No. 4 – 95 Este, en el Barrio Catastral Santa Inés Sur II de la Localidad San Cristóbal.

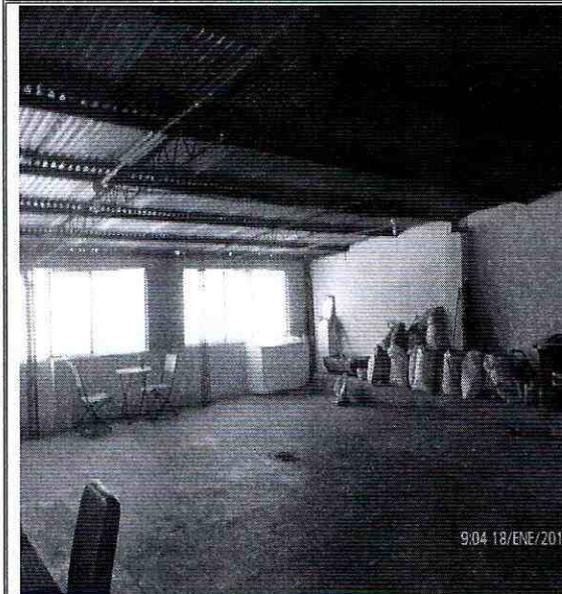
En el primer nivel, existen tres (3) locales comerciales y una unidad habitacional, en el segundo nivel, dos (2) unidades habitacionales y en tercer nivel una unidad habitacional con terraza construida en placa de concreto y cubierta en teja de zinc. (Ver fotografías 3 y 4).

Fotografía 3. Acabado de la placa entre-piso del patio del (3) tercer nivel

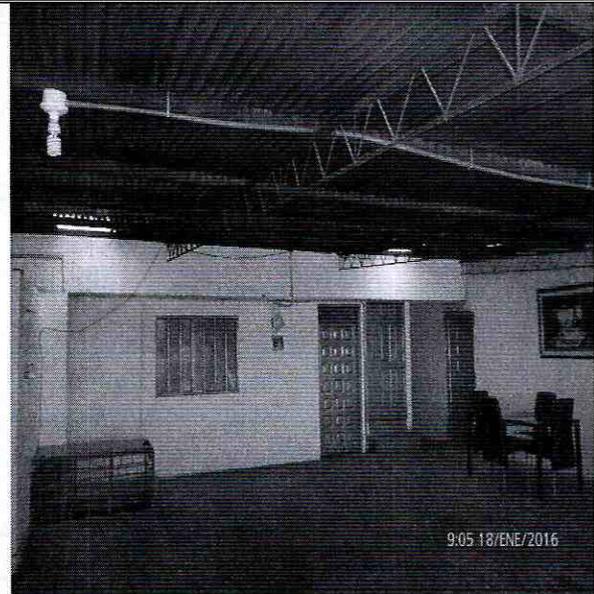
Fotografía 4 Apartamento del (3) tercer nivel

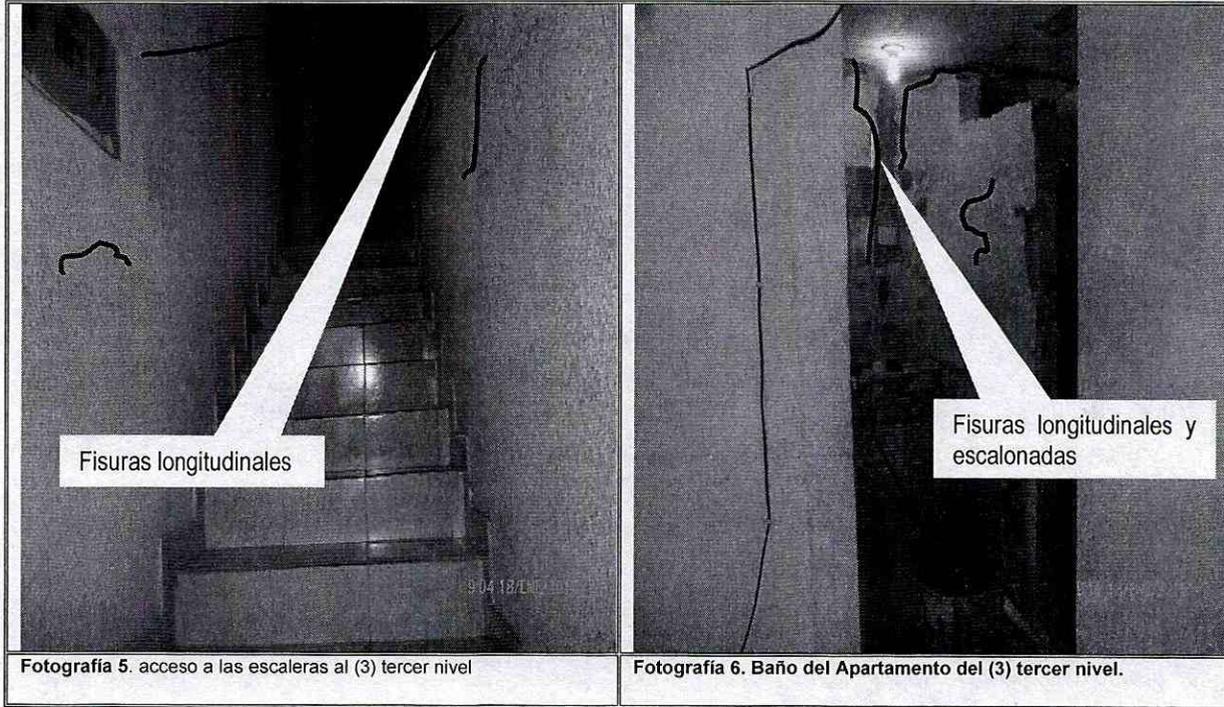
En el Apartamento del (3) tercer nivel, se evidencian fisuras de tendencia longitudinal en los muros del baño. En el muro de acceso de las escaleras del (3) tercer nivel, hay presencia de fisuras con longitudes entre los 20 cm y 50 cm y aberturas de 1 mm a 2 mm. (Ver fotografías 5 y 6).

Dentro de las posibles causas por las cuales se presentan las fisuras en los muros del apartamento del (3) tercer nivel, en el área del baño y del acceso a las escaleras del (3) tercer nivel, se tiene la falta de mantenimiento de la edificación; de igual manera las afectaciones pueden estar asociadas a deficiencias constructivas relacionadas principalmente a la falta de continuidad de los elementos de confinamiento y amarre tipo vigas y columnas, situación que con base a la inspección visual no se puede precisar.

- A los responsables del predio, de la Calle 29 Sur No. 4 - 95, en el Barrio Catastral San Inés Sur II, de la Localidad de San Cristóbal, implementar las acciones pertinentes de mantenimiento y/o reparación que haya lugar, con el propósito de garantizar las condiciones debidas de funcionalidad y habitabilidad durante la vida útil del inmueble
