DIAGNÓSTICO TÉCNICO DI-9007
SUBDIRECCIÓN DE ANÁLISIS DE RIESGOS Y EFECTOS DE CAMBIO CLIMÁTICO
COORDINACIÓN DE ASISTENCIA TÉCNICA
RADICADO IDIGER 2016ER391

DIRECCIÓN	Carrera 12 No.79-32	ÁREA DIRECTA	320 m ²		
SECTOR CATASTRAL	ESPARTILLAL	POBLACIÓN ATENDIDA	80		
UPZ	97-CHICO LAGO	FAMILIAS	ADULTOS	80	NIÑOS
LOCALIDAD	2 – CHAPINERO	PREDIOS EVALUADOS	1		
CHIP	AAA0097WSDM.	OFICIO REMISORIO	CR-23316

En el predio de la Carrera 12 No. 79 – 32, se emplaza el Edificio Orión, el cual corresponde a una torre de ocho (08) niveles y un sótano, construido en un sistema estructural de pórticos de concreto, placas de entrepiso y cubierta en concreto reforzado, con una edad estimada cercana a los 30 años.

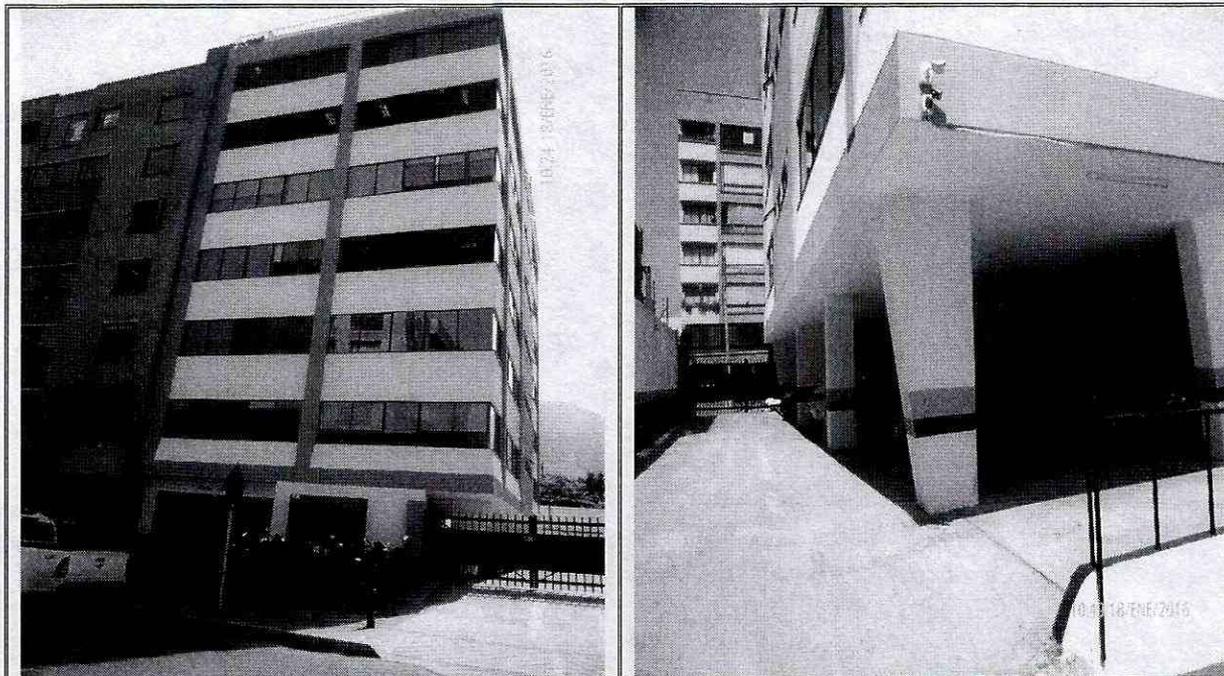
Fotografía 1 y 2. Vista del Edificio Orión emplazado en el predio de la Carrera 12 No. 79-32, Sector Catastral Espartillal de la Localidad de Chapinero.

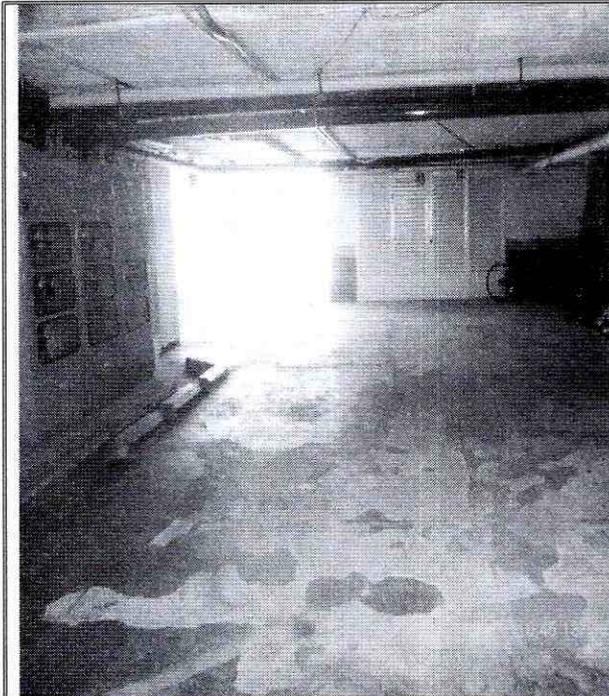
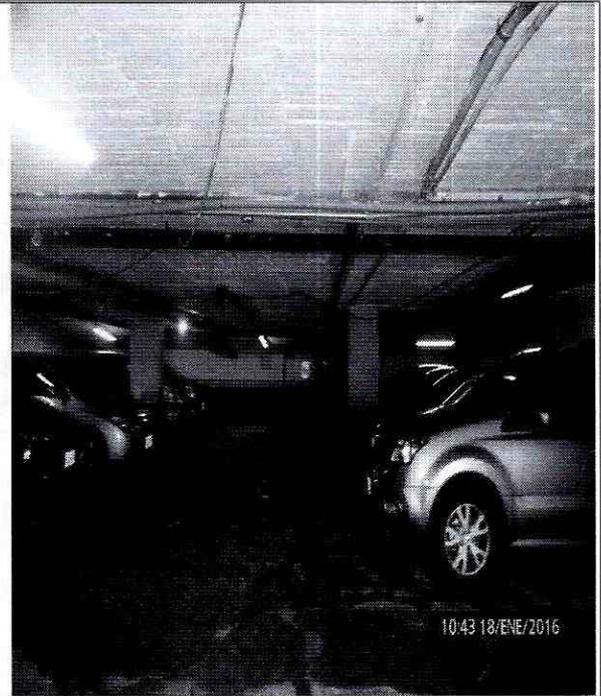
momento se encuentran interviniendo la cimentación de la edificación (según lo informado por la administración del mismo), así mismo se observa en la placa de contrapiso algunas fisuras con longitudes cercanas a 1.50 metros y aberturas de 1 milímetro, deformaciones menores en alguno sectores de la misma y presencia de humedades en la placa de entrepiso entre el sótano y el primer nivel; cabe resaltar que al momento de la visita no se percibieron los movimientos a los que hace alusión en la solicitud.

Dentro de las posibles causas por las que se están presentando las afectaciones identificadas se encuentran los asentamientos que ha experimentado la edificación desde su construcción a la fecha, por otra parte las humedades pudieren relacionarse con filtraciones en las redes internas de acueducto y alcantarillado; situaciones que con base en la inspección visual no son posibles de precisar.

Fotografía y 4. Vista de la placa de contrapiso del sótano en la que se aprecian fisuras y deformaciones, afectaciones que no comprometen la funcionalidad de este espacio.

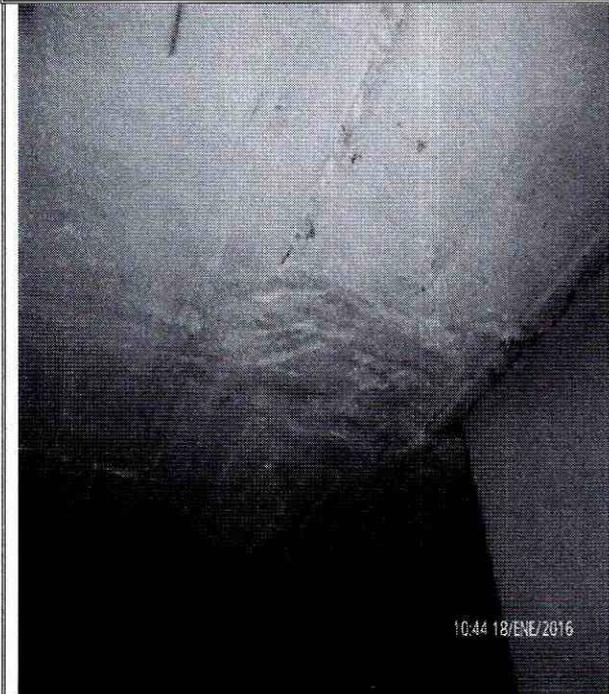
Fotografía 5. Vista de las humedades identificadas en la placa de entpiso entre el sótano y el primer nivel.

- A la Administración y/o copropietarios del Edificio Orión emplazado en la Carrera 12 No. 79 – 32 en el Sector Catastral Espartillal de la Localidad de Chapinero, realizar el mantenimiento de la edificación allí emplazada esto con el fin de garantizar durante su vida útil las condiciones adecuadas para su uso.
- A la Alcaldía Local de Chapinero, adelantar las acciones necesarias dentro de su competencia, para garantizar que se cumpla lo establecido en la Licencia de Reforzamiento Estructural, en cuanto a los procedimientos constructivos, las especificaciones técnicas y recomendaciones allí consignadas.
