DIAGNÓSTICO TÉCNICO DI - 9008
SUBDIRECCIÓN DE ANÁLISIS DE RIESGOS Y EFECTOS DEL CAMBIO CLIMÁTICO
COORDINACIÓN DE ASISTENCIA TÉCNICA
RADICADO IDIGER No 2016ER1288

DIRECCIÓN	Calle 94 A No 21- 28 Apto. 401	ÁREA DIRECTA	90 M ²				
BARRIO CATASTRAL	Chico Norte III Sector	POBLACIÓN ATENDIDA	180				
UPZ	97 – Chico Lago	FAMILIAS	1	ADULTOS	2	NIÑOS	0
LOCALIDAD	Chapinero	PREDIOS EVALUADOS	1				
CHIP	AAA0098WNAF AAA0098WNBR	OFICIO REMISORIO	CR-23314

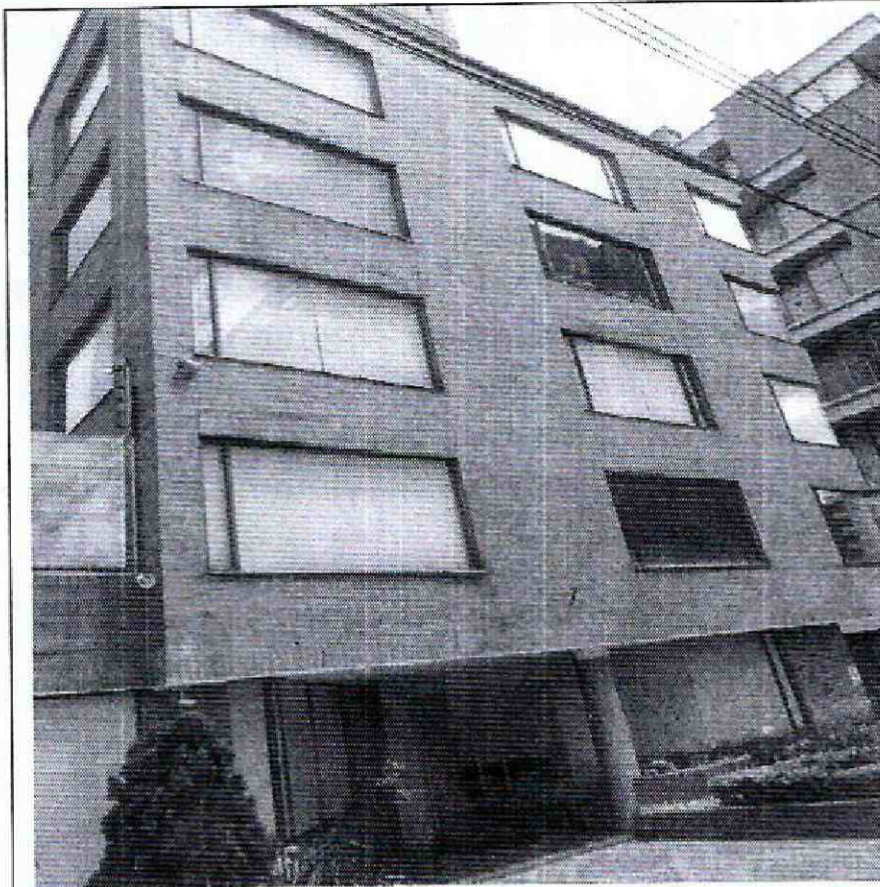
En el predio de la Calle 94 A No. 21 – 28 se emplaza una edificación de seis (06) niveles y cuatro (4) Apartamentos por nivel, de uso residencial, construido hace aproximadamente 30 años según información de la comunidad. El sistema estructural está compuesto posiblemente por mampostería confinada parcialmente mediante columnas, losas de entrepiso macizas y cierre de cubierta en losa de concreto. La edificación presenta deficiencias de diseño y construcción innatas al año en que se edificó, razón por la cual podría presentar riesgos frente a cargas dinámicas tipo sismo o a movimientos del terreno circundante. (Ver fotografía 1 y 2).

Fotografía 1. Vista frontal del predio de la Calle 94 A No. 21 – 28

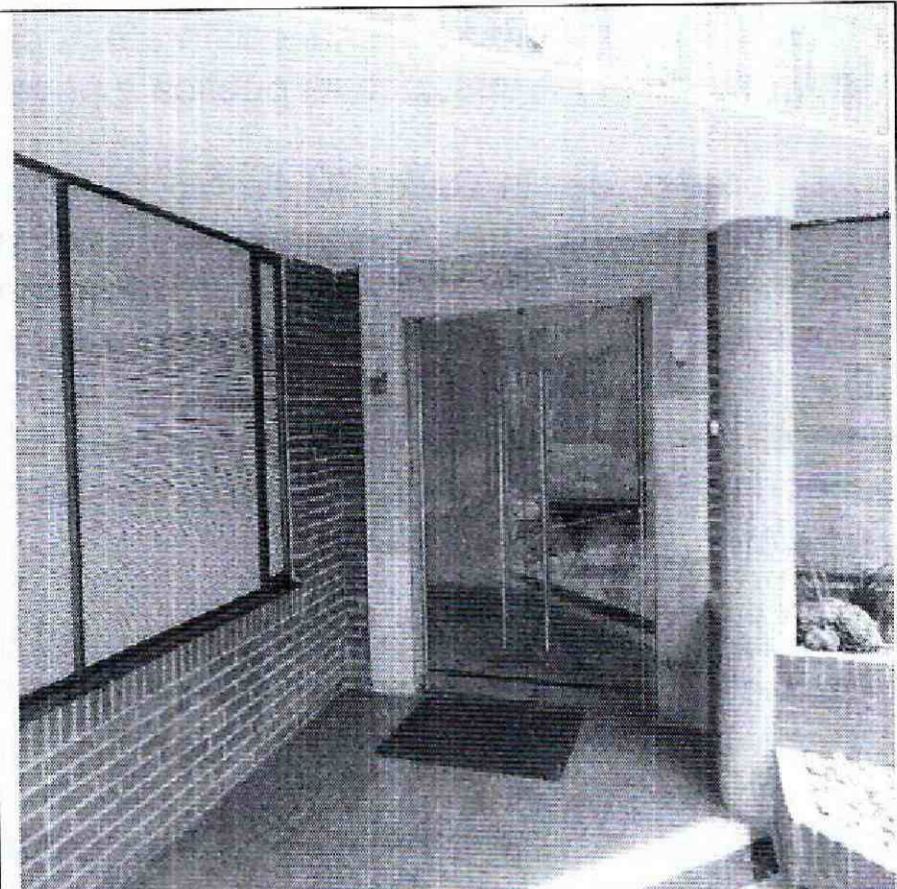
Fotografía 2. Acceso principal del predio de la Calle 94 A No. 21 – 28

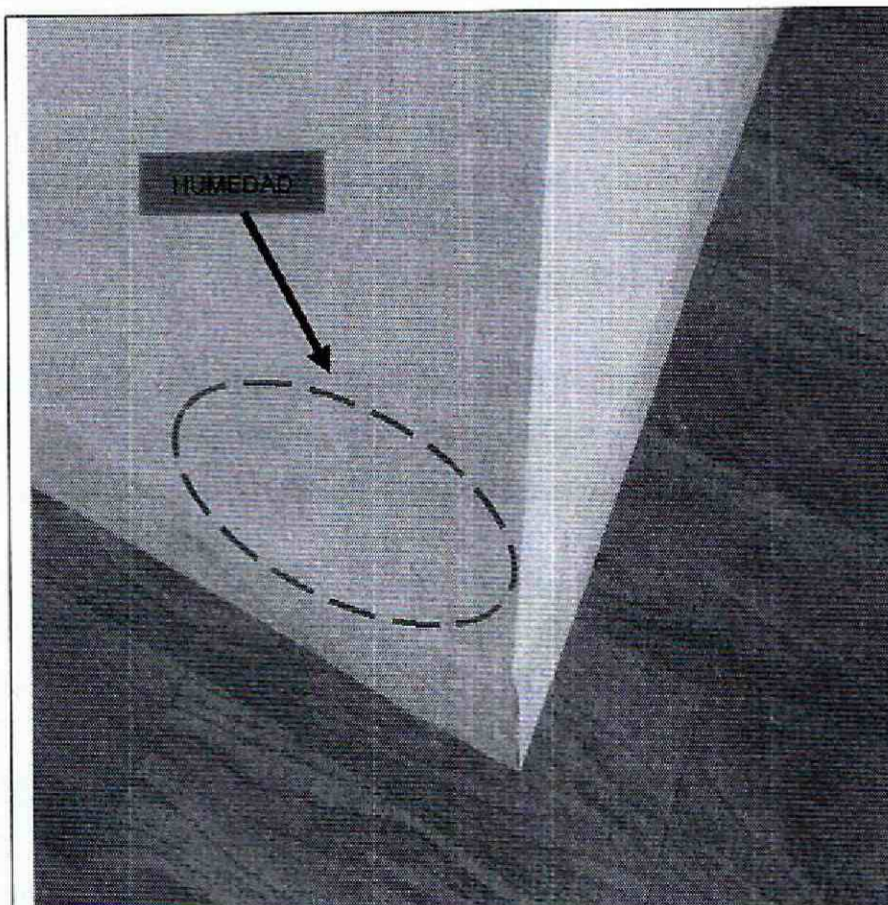
Se realiza inspección visual al interior del apartamento 401, en el cual se evidencia una humedad en La parte inferior del muro divisorio entre la alcoba principal y la sala. (Ver fotografías 3).

Dentro de las posibles causas por las cuales se está generando La humedad en La parte inferior del muro divisorio entre la alcoba principal y la sala del apartamento 401, se encuentra la falta de recirculación de aire en el mismo, Situación que con base a la inspección visual no se puede precisar. (

Fotografía 3. Humedad muro divisorio apartamento 401

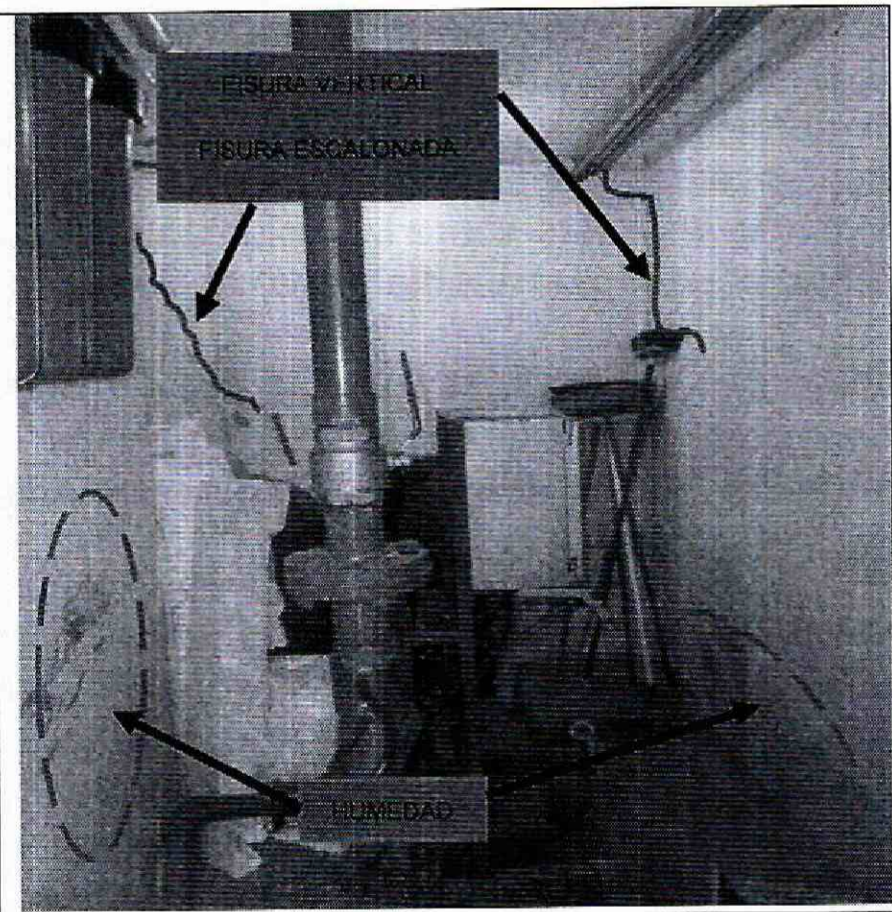
En inspección visual realizada en el sector del primer nivel donde se ubica el parqueadero, se identifican fisuras y humedades en muro de cerramiento y entre el muro divisorio del baño de servicio y el cuarto de máquinas, de tendencia vertical y escalonada, con abertura aproximada de 2.0 a 5.0 milímetros y longitud aproximada de 1.5 metros.

La administración del edificio, realiza un estudio topográfico, para poder determinar los asentamientos que se están presentando hacia el costado sur - oriental del primer (1) el cual se evidencia las cotas sobre las columnas de este sector. Según información de la comunidad el edificio presente un asentamiento de 1 cm, en 6 meses (Ver fotografía 4, 5 y 6).

Dentro de las posibles causas por las cuales se presentan las fisuras en el muro de cerramiento y el muro divisorio entre el baño de servicio y el cuarto de máquinas del primer nivel, se tiene el asentamiento diferencial de la edificación, desde la fecha de construcción, en conjunto con las deficiencias en su diseño estructural, las irregularidades en planta, la vetustez y la falta de reforzamiento, han generado el deterioro de los elementos que componen el edificio, situación que con base a la inspección visual no se puede precisar.

Fotografía 4. Fisuras y humedad, cuarto de maquinas

- A los responsables, administradores y/o propietarios del Edificio, emplazado en la Calle 94 A No. 21 - 28, en el Barrio Catastral Chico Norte III Sector, de la Localidad de Chapinero, realizar un estudio de vulnerabilidad sísmica y de interacción suelo – estructura, con el fin de conocer el grado de afectación real del edificio, para determinar el tipo de reforzamiento estructural, de acuerdo con el tipo de diseño estructural actual y con la vetustez del inmueble; lo anterior con el fin de garantizar el comportamiento óptimo frente a fuerzas horizontales (sismo), para así salvaguardar la integridad física de sus residentes.

- A los responsables, administradores y/o propietarios del Edificio, emplazado en la Calle 94 A No. 21 - 28, en el Barrio Catastral Chico Norte III Sector, de la Localidad de Chapinero, hacer un seguimiento permanente de las condiciones de estabilidad de la edificación y del terreno en general e informar a esta entidad si se presentan cambios importantes que alteren o modifiquen de manera significativa la estabilidad de la misma.

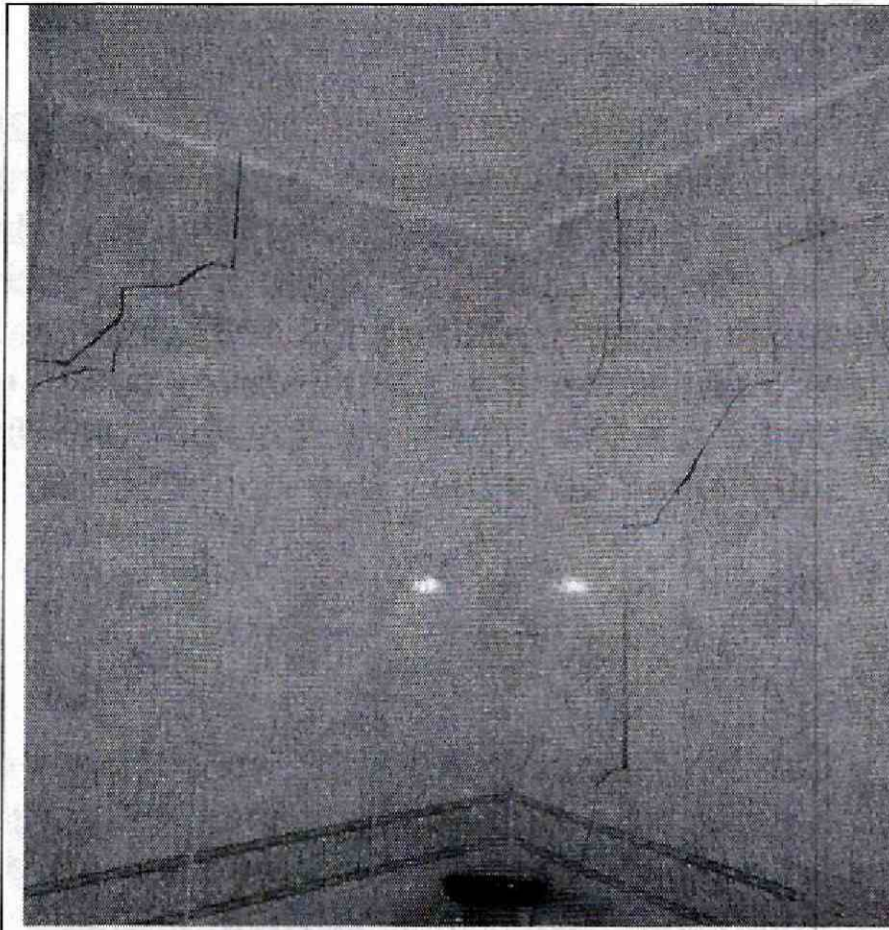
Fotografía 5. Fisura tendencia escalonada en muro divisorio

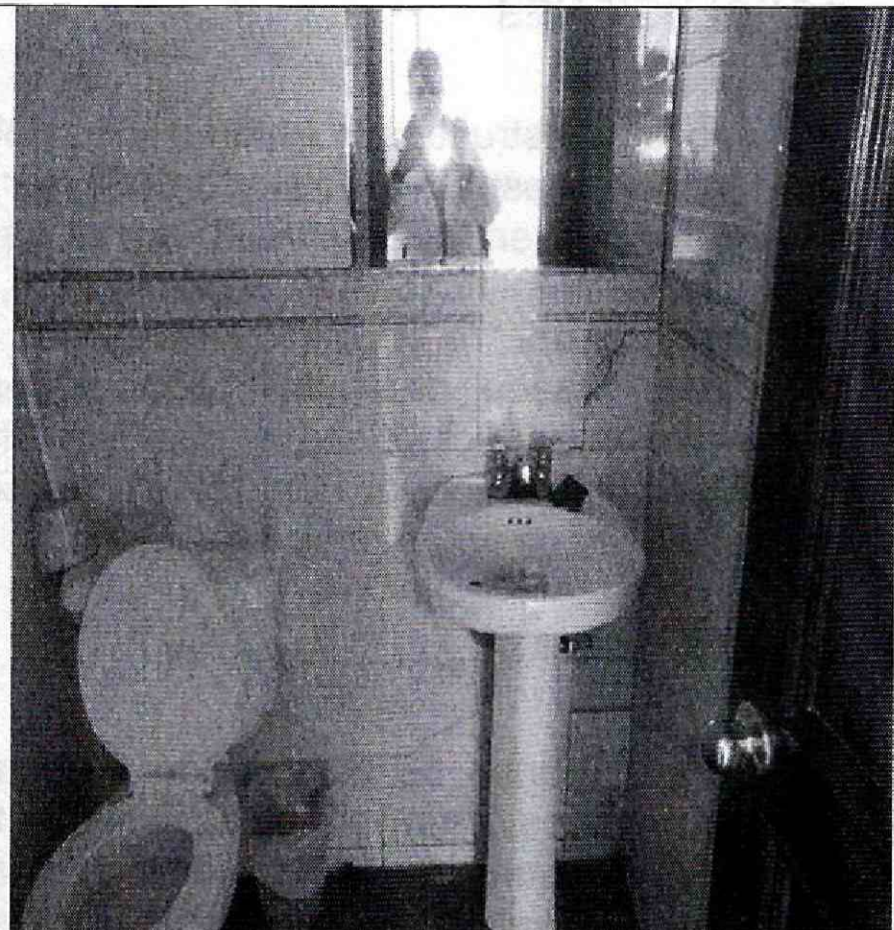
Fotografía 6. Fisura tendencia escalonada en muro divisorio
