DIAGNÓSTICO TÉCNICO DI-9020
SUBDIRECCIÓN DE ANÁLISIS DE RIESGOS Y EFECTOS DE CAMBIO CLIMÁTICO
COORDINACIÓN DE ASISTENCIA TÉCNICA
RADICADO IDIGER 2016ER1963

DIRECCIÓN	CLL.168 No.14B - 45	ÁREA DIRECTA	1200 m ²			
BARRIO CATASTRAL	LA PRADERA NORTE	POBLACIÓN ATENDIDA	400			
UPZ	12-TOBERIN	FAMILIAS	128	ADULTOS	90	NIÑOS 38
LOCALIDAD	1 - USAQUEN	PREDIOS EVALUADOS	1			
CHIP	AAA0236EEUH.	OFICIO REMISORIO	CR-23337

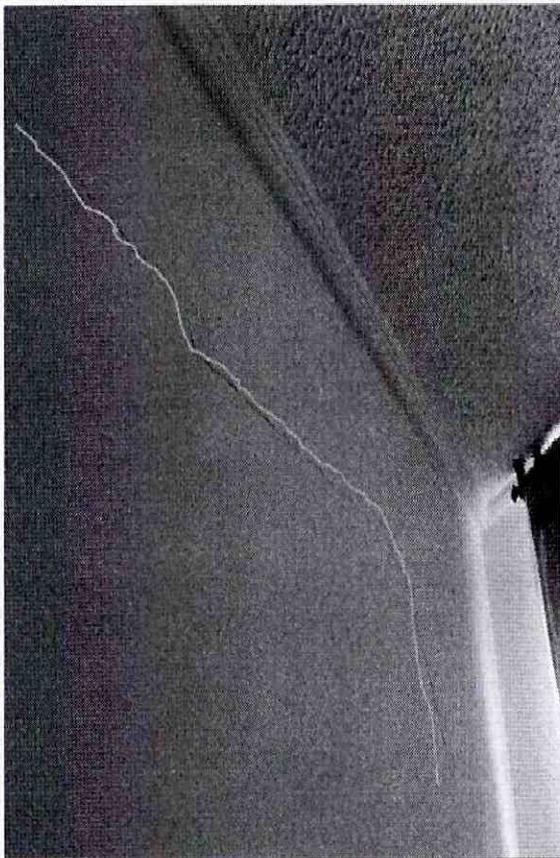
En la inspección realizada en la torre 5 apartamento 11 - 03, sobre el costado norte en el cuarto de estudio se evidencian, fisuras en el muro divisorio entre el cuarto y la sala comedor, con abertura de 4mm en longitudes entre 0.5 m y 1.2m aproximadamente.

Dentro de las posibles causas por las cuales se presentan las fisuras en el muro divisorio entre el cuarto y la sala – comedor del apartamento 11 -03, se tiene la falta

de mantenimiento.

Fotografía 3. Fisura longitudinal en el cuarto de estudio del apartamento 1103 de la torre 5.

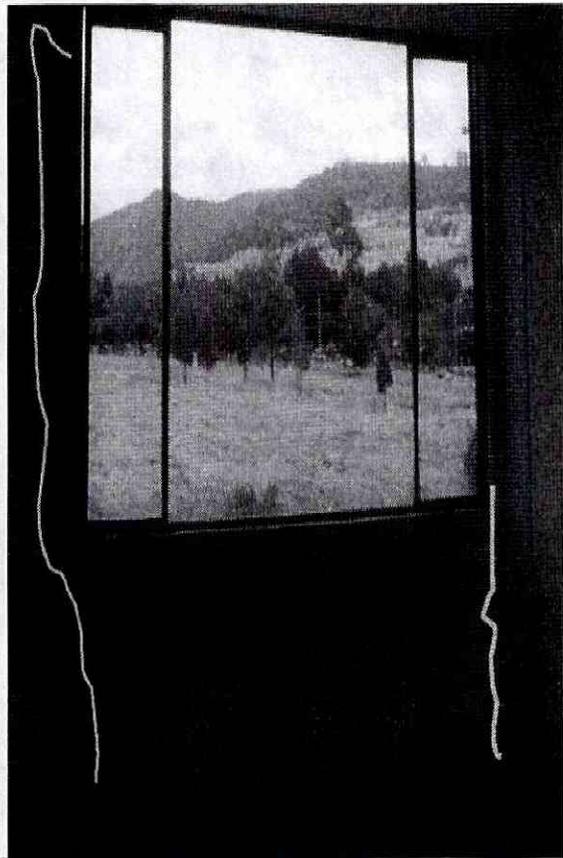
Sobre el costado nor oriental del conjunto se encuentra el salón de eventos, de tres niveles, construida posiblemente bajo un sistema industrializado de paneles de concreto reforzado, placas de entrepiso y cubierta en concreto reforzado, en los muros del costado nor oriental, debajo de las ventanas tanto en el primero (1), segundo (2) y tercero (3), se evidencia grietas longitudinales, entre los 0.5 m y 1.5 m y aberturas de 5mm.

Dentro de las posibles causas por las cuales se presentan las fisuras y grietas en los muros del costado nor oriental debajo de las ventanas tanto en el primero (1), segundo (2) y tercero (3), del salón de eventos, como en el muro del costado oriental del gimnasio, se puede mencionar los asentamientos que ha presentado el suelo de cimentación, en el predio; de igual manera las afectaciones pueden estar asociadas a deficiencias constructivas relacionadas principalmente a la falta de continuidad de los elementos de confinamiento y amarre tipo vigas y columnas, situación que con base a la inspección visual no se puede precisar.

Fotografía 4. . Fisura longitudinal en el costado nor oriental del salón de eventos

- A los responsables, administradores y/o propietarios del Conjunto Residencial, ubicado en el predio de la Calle 168 No. 14 B – 45, en el Barrio Catastral Pradera Norte de la Localidad de Usaquén, mantener restringida las áreas del gimnasio, salón de eventos piso 1,2 y 3 y el sendero peatonal, adjunto a los mismos, hasta tanto se implementen las obras que garanticen las condiciones de estabilidad estructural y funcionalidad de dichos espacios.
- A los responsables, administradores y/o propietarios del Conjunto Residencial, ubicado en el predio de la Calle 168 No. 14 B – 45, en el Barrio Catastral Pradera Norte de la Localidad de Usaquén, implementar las acciones pertinentes de mantenimiento y/o reparación que haya lugar, con el propósito de garantizar durante la vida útil del inmueble, las condiciones adecuadas para su uso.

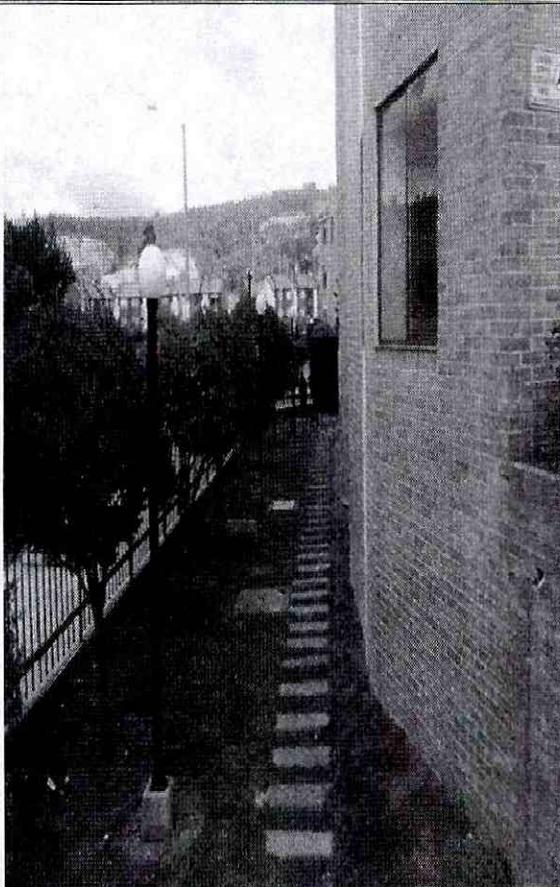
Sobre el costado nor oriental del conjunto y al norte del salón de eventos, se encuentra ubicada una zona verde de aproximadamente 160 m², donde se localiza un sendero peatonal, con una longitud de 80 m de largo y 1.0 m de ancho aproximadamente, conformado por losas de concreto, espaciadas cada 0.4 m.

Fotografía 5. Sendero peatonal a un costado nor oriental del salón de eventos.

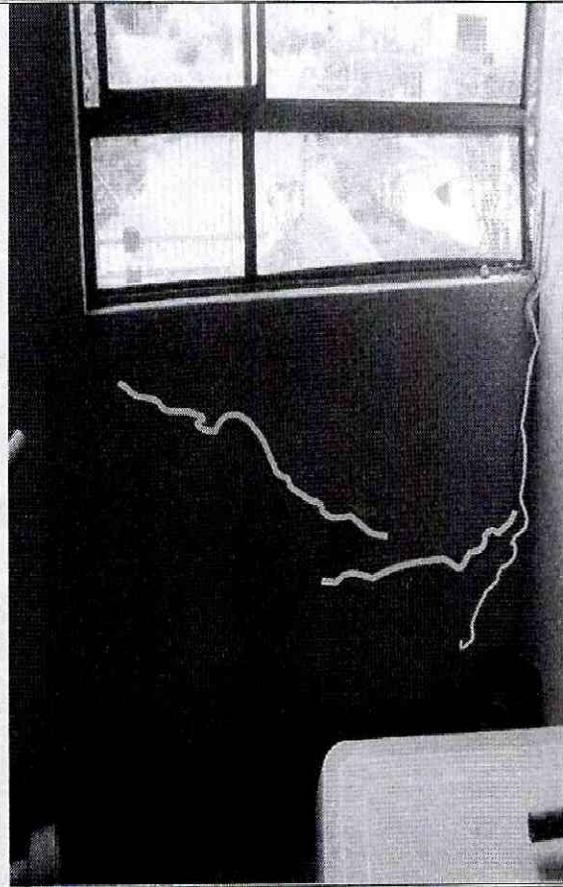
Sobre el costado noroccidental del conjunto se encuentra el gimnasio, de dos niveles, construidas posiblemente bajo un sistema industrializado de paneles de concreto reforzado, placas de entrepiso y cubierta en concreto reforzado, se identifica hacia el costado oriental, debajo de las ventanas del primer piso, fisuras longitudinales, en los muros, entre los 0.8 m y 1.8 m y aberturas de 8 mm.

Fotografía 6. Fisura longitudinal en el gimnasio.
