DIAGNÓSTICO TÉCNICO DI - 9034
SUBDIRECCIÓN DE ANÁLISIS DE RIESGOS Y EFECTOS DE CAMBIO CLIMÁTICO
COORDINACIÓN DE ASISTENCIA TÉCNICA
RADICADO IDIGER No. 2016ER3700

DIRECCIÓN	Diagonal 40 No 5A-68 Este	ÁREA DIRECTA	72m ²	
BARRIO	Paraiso	POBLACIÓN ATENDIDA	1	
UPZ	90 Pardo Rubio	FAMILIAS	1	ADULTOS
LOCALIDAD	Chapinero	PREDIOS EVALUADOS	1	NIÑOS
CHIP	AAA0088CJLF	OFICIO REMISORIO	CR-23337

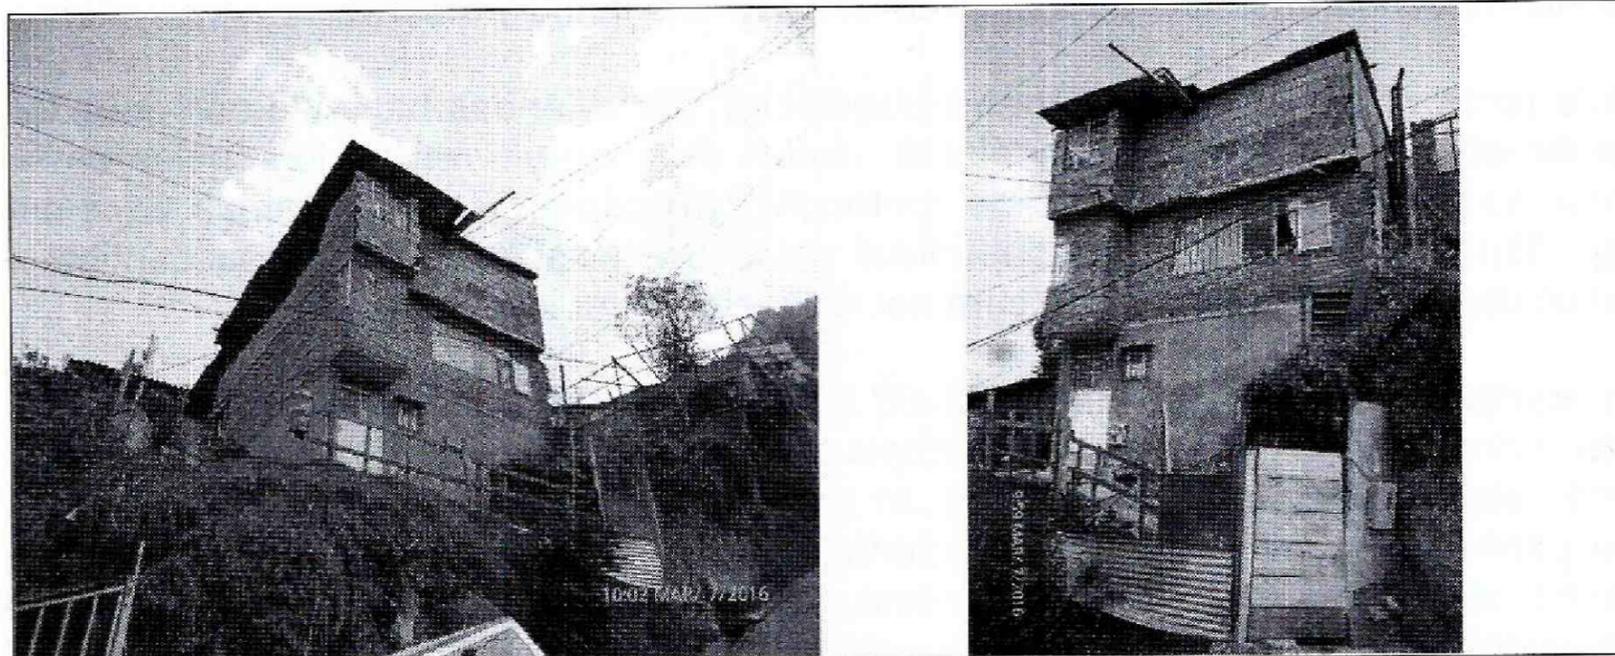
En el predio de la Diagonal 40 No 5A-68 Este, se emplaza una vivienda de 3 (tres) niveles, construida en mampostería simple con cubierta liviana en tejas de asbesto cemento soportadas por un entramado en madera que a su vez se apoyan sobre los muros perimetrales y muros de cerramientos en bloques de arcilla; en la misma se presentan deficiencias constructivas relacionadas con la ausencia de elementos de confinamiento y amarre del tipo vigas y columnas. En el costado oriental del predio se observa un talud de corte realizado para la adecuación del predio y posterior emplazamiento de la vivienda, caracterizado por una altura de 1.5 metros y una longitud cercana a los 6 metros en el cual no se observan medidas de protección y/o contención y en la zona de transición del muro de cerramiento de la vivienda y el talud de corte no cuenta con obras para el manejo de las aguas de esorrentía, hacia la parte frontal del predio se observa un talud de corte vial implementado para la adecuación de la Diagonal 40, el cual carece de medidas de protección y/o contención. La Diagonal 40, corresponde a una vía en pavimento rígido en la cual no se observan patologías que indiquen compromiso en su transitabilidad y nivel de servicio, hacia el costado norte hombro derecho de la vía se implementó una cuneta con disipadores, los cuales en la actualidad no se evidencian afectaciones que indique compromiso en su estabilidad y funcionalidad.

Fotografía 1 y 2. Predio de la Diagonal 40 No 5A-68 Este, se emplaza una vivienda de 3 (tres) niveles, construida en mampostería simple con cubierta liviana en tejas de asbesto cemento soportadas por un entramado en madera que a su vez se apoyan sobre los muros perimetrales y muros de cerramientos en bloques de arcilla.

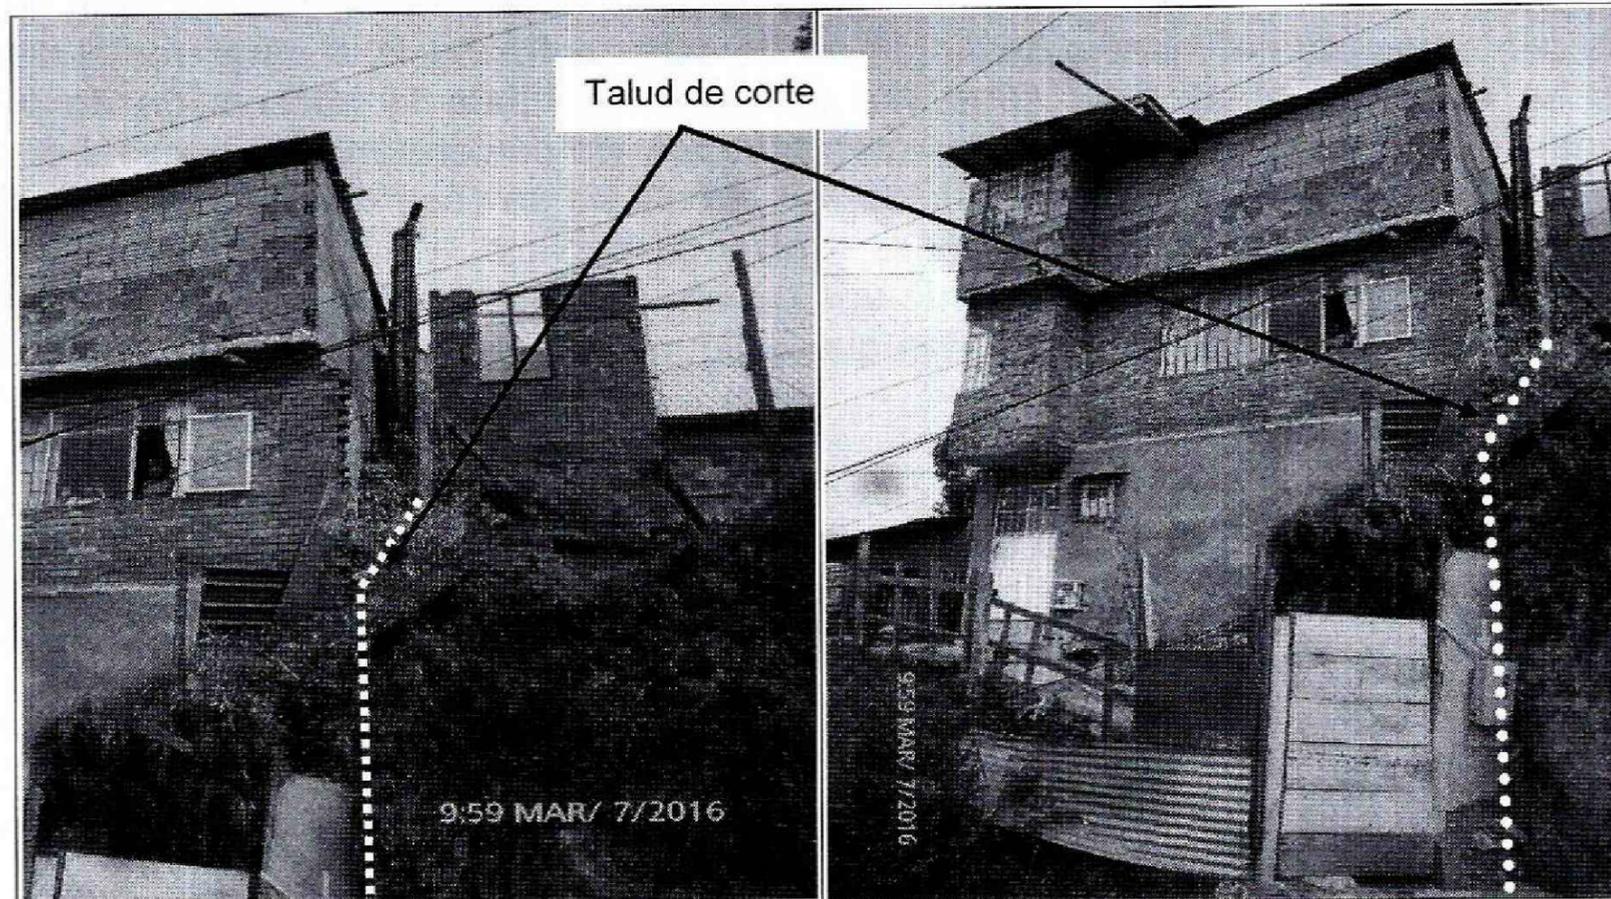
Fotografía 3 y 4. Talud de corte realizado para la adecuación del predio y posterior emplazamiento de la vivienda.

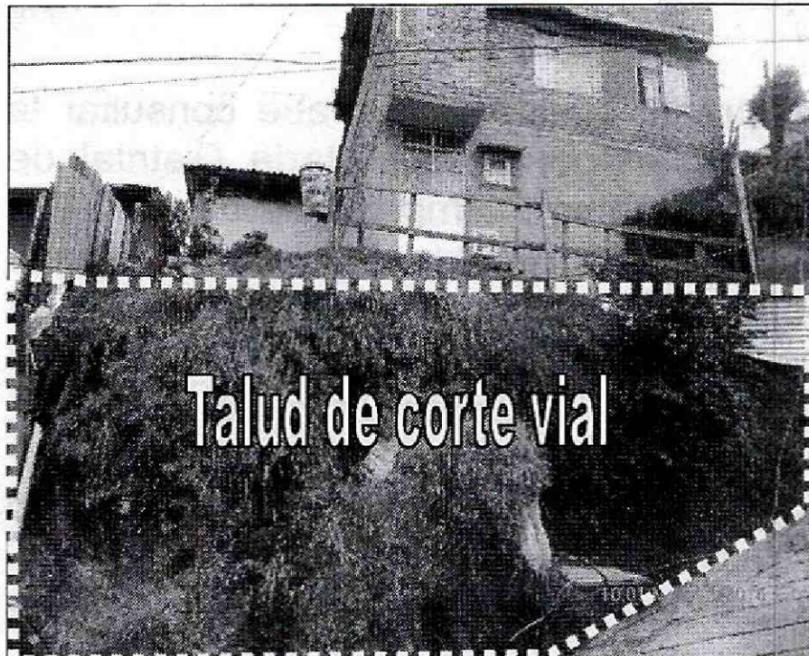
Fotografía 5 Talud de corte vial implementado para la adecuación de la Diagonal 40.

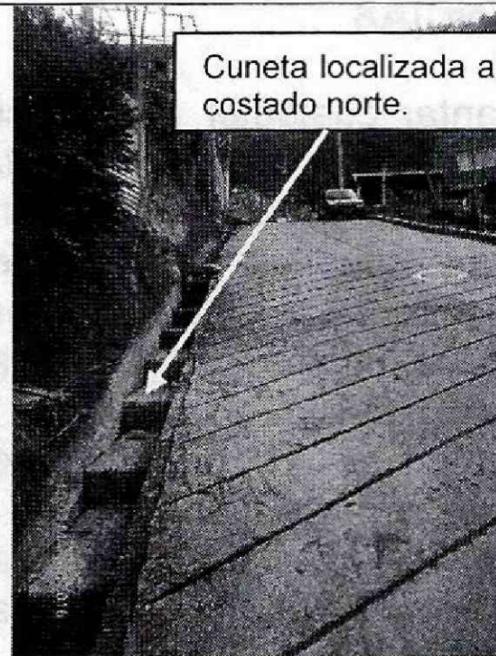
Fotografía 6 Se observa La vía de la Diagonal 40, corresponde a una vía en pavimento rígido y la cuneta localizada al costado norte.
