DIAGNÓSTICO TÉCNICO DI-9038
SUBDIRECCIÓN DE ANÁLISIS DE RIESGOS Y EFECTOS DE CAMBIO CLIMÁTICO
COORDINACIÓN DE ASISTENCIA TÉCNICA
RADICADO IDIGER 2016ER3384 – EVENTO SIRE 3747557

El Colegio Integrado de Fontibón Sede A se encuentra emplazado en el predio de la Carrera 106 No. 18 – 77, del Barrio Belén Fontibón de la Localidad de Fontibón, el cual fue legalizado mediante Decreto 22 del 07 de febrero de 1963, en razón a esto, el Instituto Distrital de Gestión de Riesgos y Cambio Climático - IDIGER, no ha emitido Concepto Técnico de Riesgo para este sector.

En atención al radicado 2016ER3384, personal del Instituto Distrital de Gestión de Riesgo y Cambio Climático - IDIGER, realizó visita técnica el día Dos (02) de Marzo de 2016, al Colegio Integrado de Fontibón Sede A, emplazado en el predio de la Carrera 106 No. 18 - 77, Barrio Belén Fontibón de la Localidad de Fontibón. Como resultado de esta visita se da la apertura de evento de emergencia 3747557 por riesgo de colapso estructural del espacio denominado “La Casona” de dicha institución educativa.

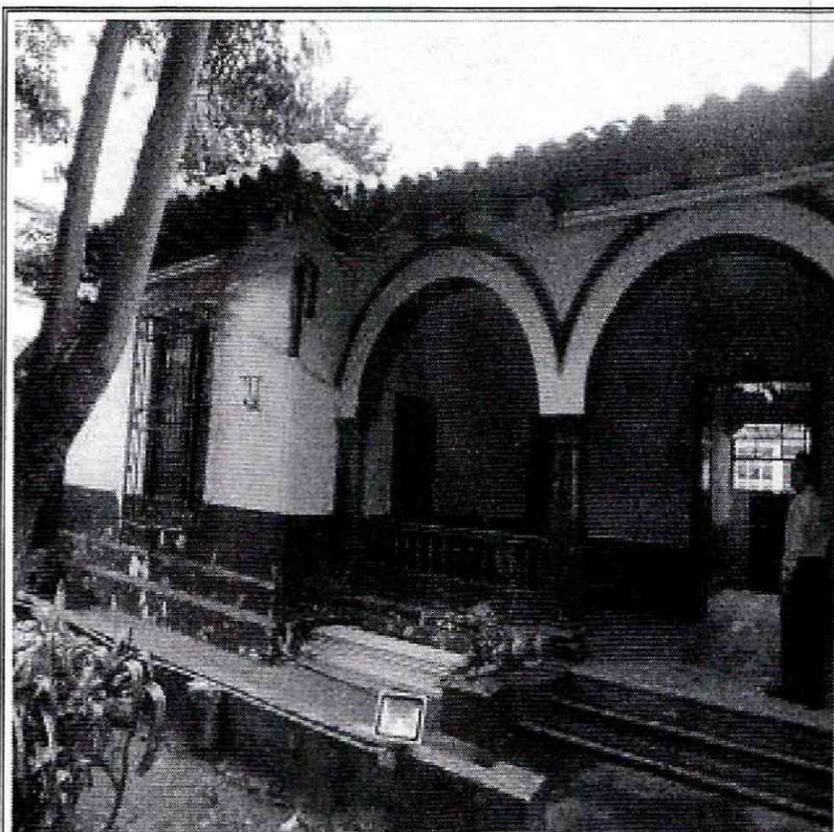
Foto No. 1. Vista frontal estructura denominada "La Casona", emplazada en el predio de la Carrera 106 No. 18 – 77 Colegio Integral de Fontibón Sede A

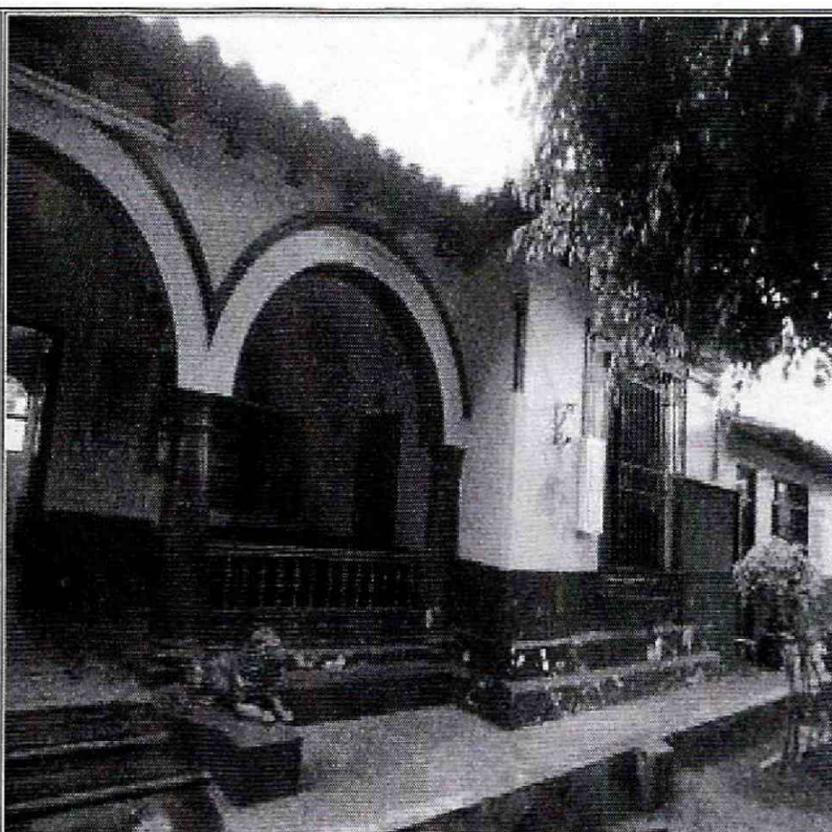
Foto No. 2. Vista frontal estructura denominada "La Casona", emplazada en el predio de la Carrera 106 No. 18 – 77 Colegio Integral de Fontibón Sede A

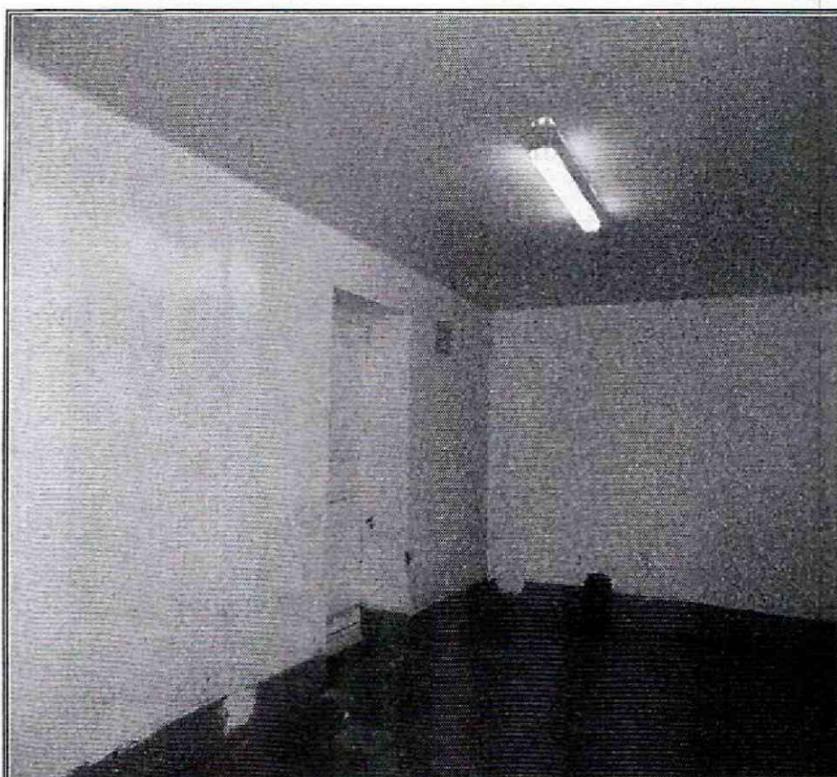
Sobre el costado suroccidental del predio de la Carrera 106 No. 18 – 77, se encuentra ubicado el sector conocido como “La Casona”, el cual es una edificación de un (01) nivel de aproximadamente 60 años de edad, construido en mampostería simple en ladrillos de arcilla, con cubierta tipo pesada en teja de arcilla sobre torta en mortero, soportada por entramado en madera que descansa sobre los muros de cerramiento perimetral de la estructura. Cuenta con cielo rasos en madera en la parte exterior de la estructura y al interior de la misma (Salones y/o Oficinas) con cielo raso en láminas de PVC (Ver fotografías 3 y 4).

Foto No. 3. Cielo raso en láminas de PVC oficinas y/o salones de "La Casona"

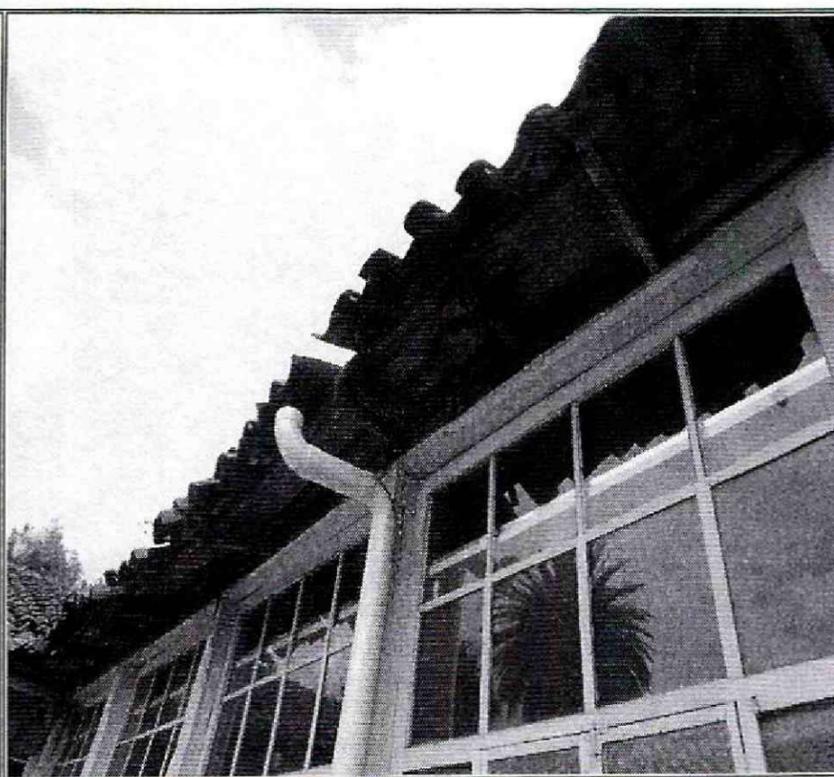
Foto No. 4. Cielo raso en madera exterior de "La Casona"

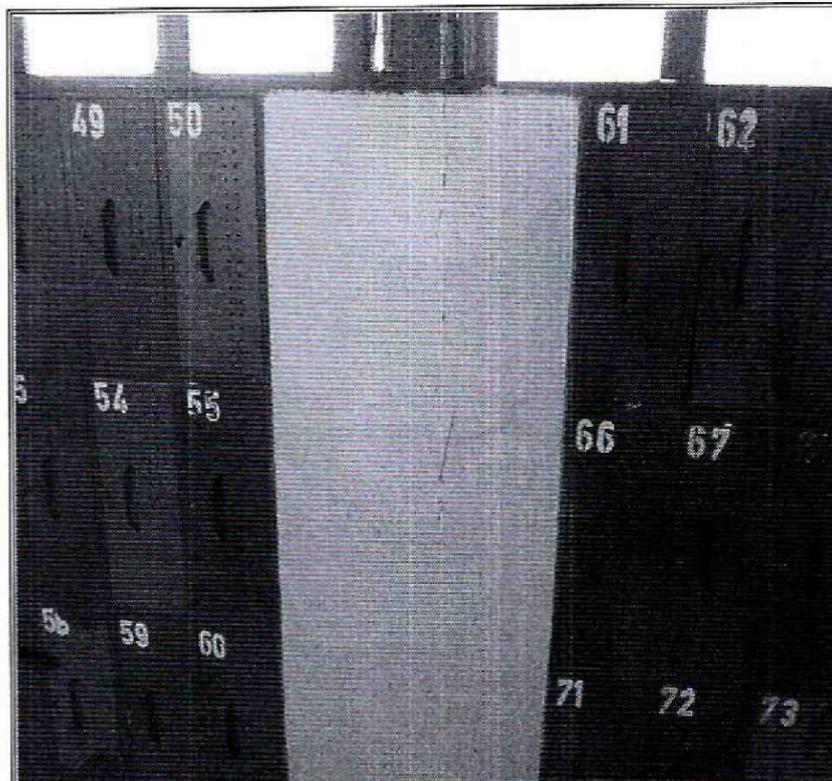
En la inspección visual realizada al interior de “La Casona” se identifican fisuras de tendencia vertical en muros perimetrales, con abertura aproximada de 1.5 milímetros y longitud de 1.5 metros. En los muros divisorios y perimetrales se evidencia la presencia de humedad, lo que ha generado el desprendimiento de a capa de recubrimiento de los mismos en algunos sectores (Ver fotografías 5 a 7). En la parte exterior de “La Casona”, se evidencia el deterioro del entramado en madera que soporta la estructura de cubierta, relacionado con manchas, deformaciones, grietas y rajaduras; por lo cual se han presentado desprendimientos de la torta de mortero que la conforma. De igual manera se evidencia el desprendimiento de las tejas de barro, y hundimientos en algunos de los sectores que conforman la cubierta (Ver fotografías 8 a 12). Es importante resaltar que al momento de la visita técnica se realizaban labores de adecuación (pintura e instalación de cielo raso) y mantenimiento.

Dentro de las posibles causas por las cuales se presentan las afectaciones en el predio denominado “La Casona” se puede mencionar la vetustez de la vivienda, asociado a la falta de mantenimiento preventivo de la misma.

Foto No. 5. Fisuras tendencia vertical muros de cerramiento perimetral "La Casona"

- Al responsable y/o responsables del predio denominado “La Casona” del Colegio Integral de Fontibón, emplazado en la Carrera 106 No. 18 – 77, Barrio Belén Fontibón de la Localidad de Fontibón, implementar las acciones necesarias de reparacion, reconstrucción y reforzamiento estructural que garanticen la estabilidad y funcionalidad de los mismos; acciones que deben ser adelantadas con el apoyo de personal idoneo, garantizando que se cumplan los requerimientos establecidos en el Reglamento colombiano de Construcción Sismo Resistente NSR-10, de acuerdo a la normatividad vigente, para lo cual se deben tramitar los permisos y licencias respectivos.

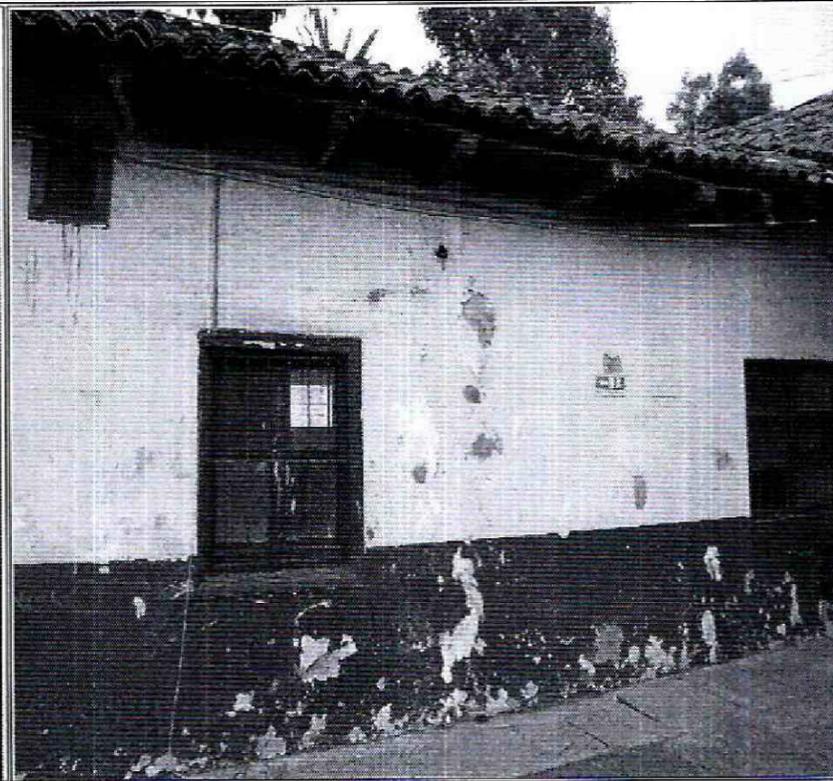
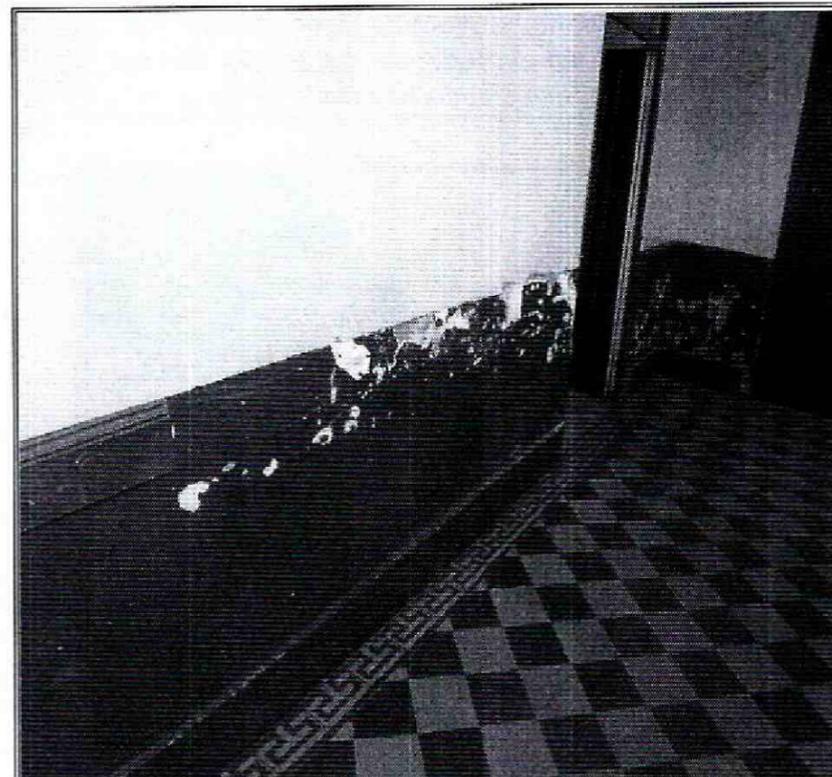
Foto No. 6. Humedades y desprendimientos de pañete muros de "La Casona"

Foto No. 7. Humedades y desprendimientos de pañete muros de "La Casona"

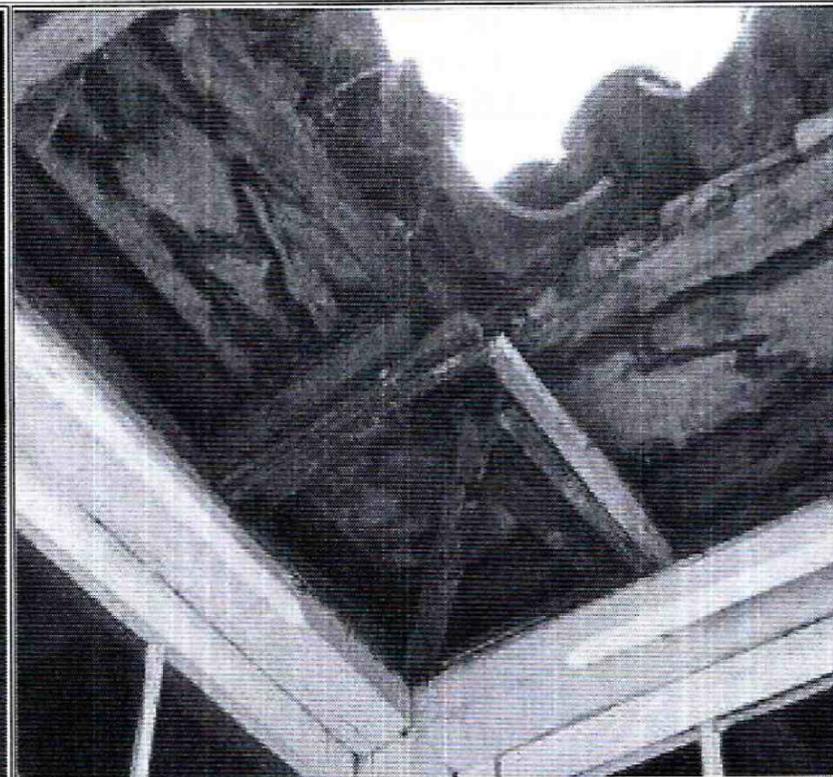
Foto No. 8. Deterioro elementos de madera que componen la estructura de cubierta de "La Casona"

Foto No. 9. Deterioro elementos de madera que componen la estructura de cubierta de "La Casona"

Foto No. 10. Deterioro elementos de madera que componen la estructura de cubierta de "La Casona"

- La estabilidad y funcionalidad del inmueble denominado "La Casona", localizado al interior del Colegio Integral de Fontibón, emplazado en la Carrera 106 No. 18 – 77, Barrio Belén Fontibón de la Localidad de Fontibón, se encuentran comprometidas en la actualidad por las afectaciones identificadas en la estructura de la cubierta.

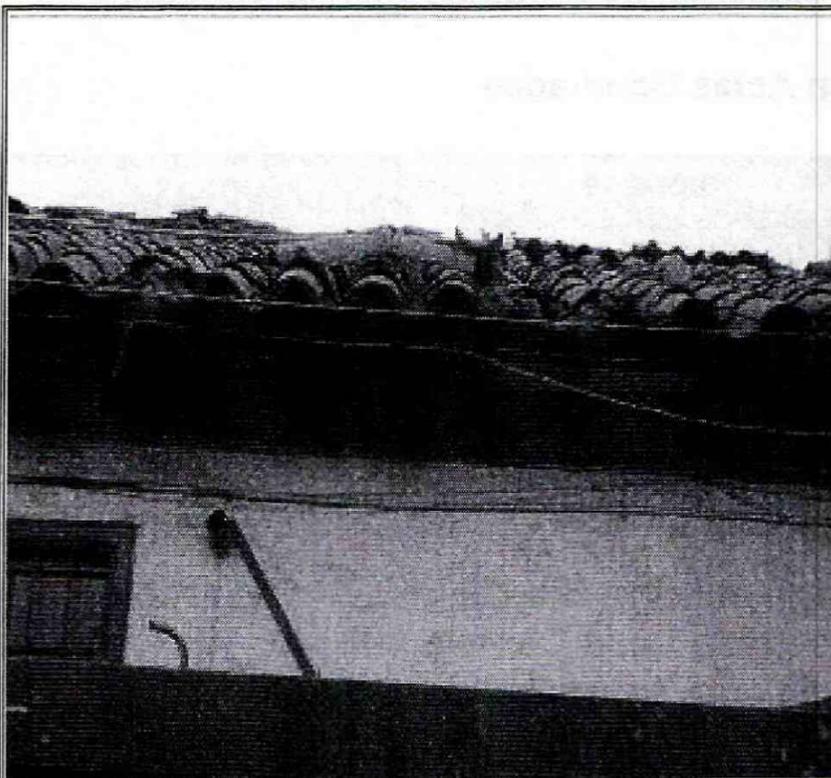
Foto No. 11. Desprendimiento de tejas de la estructura de cubierta de "La Casona"

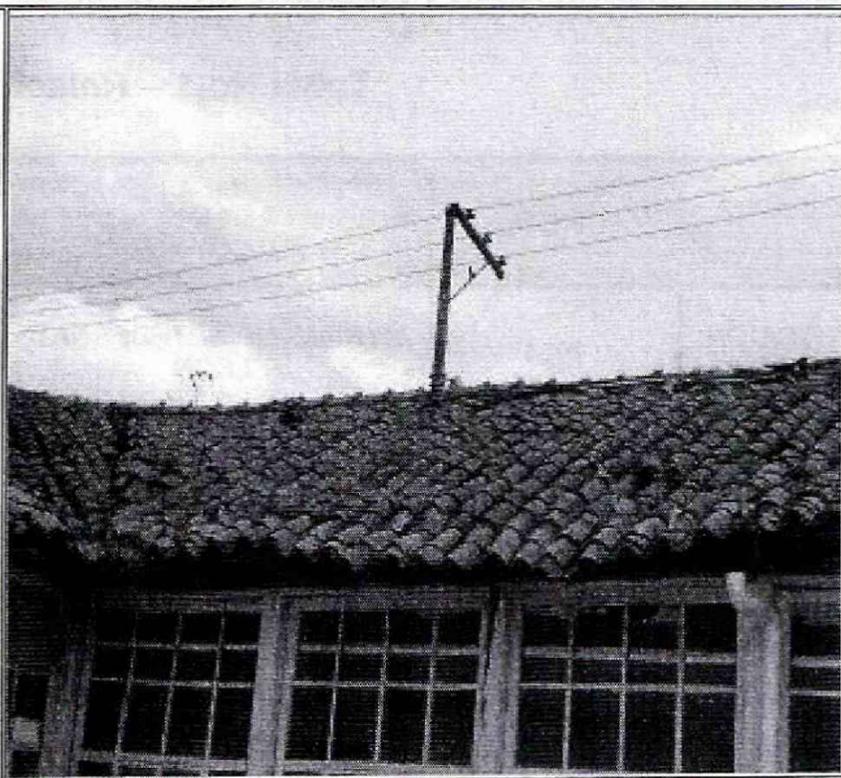
Foto No. 12. Hundimiento de la estructura de cubierta de "La Casona"

- Colapso parcial o total de la estructura de cubierta del predio denominado "La Casona" del Colegio Integral de Fontibón, emplazado en la Carrera 106 No. 18 – 77, Barrio Belén Fontibón de la Localidad de Fontibón.

- A los responsables del inmueble denominado “La Casona” del Colegio Integral de Fontibón, emplazado en la Carrera 106 No. 18 – 77, Barrio Belén Fontibón de la Localidad de Fontibón, mantener la recomendación de Restricción de Uso, hasta

tanto se implementen las obras que garanticen las condiciones de estabilidad estructural y funcionalidad de la estructura.
