# DIAGNÓSTICO TÉCNICO – DI-9039 SUBDIRECCIÓN DE ANÁLISIS DE RIESGOS Y EFECTOS DE CAMBIO CLIMÁTICO COORDINACION DE ASISTENCIA TÉCNICA APOYO INSTITUCIONAL

DIRECCIÓN	Calle 129C con Carrera 99A Brazo Humedal Juan Amarillo	ÁREA DIRE	CTA	ia, condi constant historia	2.00	0 m²	
BARRIO	Sector Catastral Lago de Suba	POBLACIÓ ATENDIDA		36 1862 08 906 8 6	10	00	91) 76
UPZ	28 – El Rincón	FAMILIAS	1000	ADULTOS	500	NIÑOS	500
LOCALIDAD	11 – Suba	PREDIOS EVALUADO	os		1		
CHIP	Coordenadas SINUPOT (X:97841,52; Y:114706,66)	OFICIO . REMISORIO	)		CR-2	3420

DI-9039

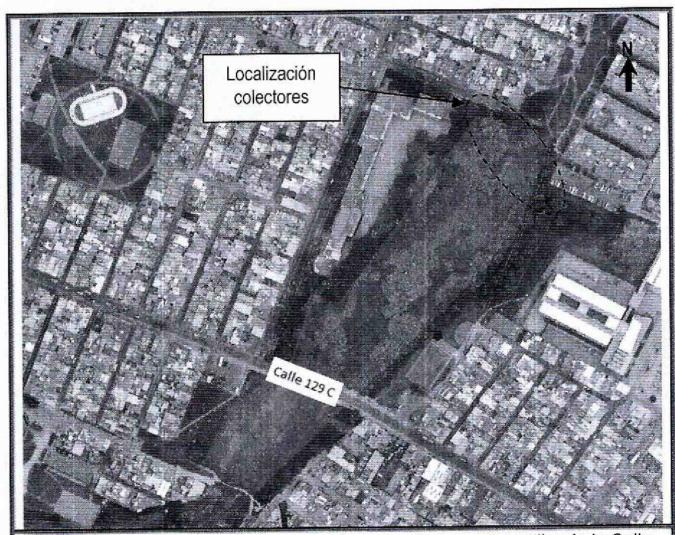
Figura 3. Localización colectores que hacen entrega aguas arriba de la Calle 129C por donde cruza el Brazo del Humedal Juan Amarillo.

Así mismo fue posible apreciar sobre este sector del humedal, la entrega de colectores de aguas lluvias de 1,8 m, 1,1 m y 0,8 m de diámetro respectivamente (ver figura 3), los cuales drenan una gran área aferente urbanizada hacia dicho ecosistema. Igualmente, los colectores de aguas lluvias que drenan al humedal transportan sedimentos del sector, los cuales generan depósitos y colmatación del cuerpo de agua, que disminuye la capacidad hidráulica y la velocidad del flujo.

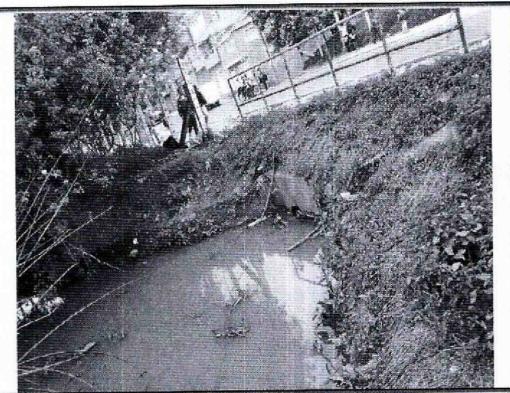
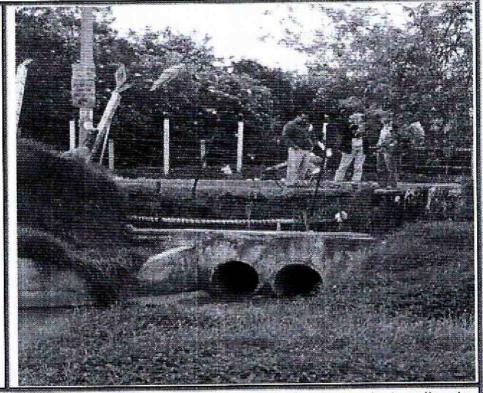
En dicha visita se logró apreciar que la continuidad del humedal está interrumpida por el terraplén que soporta la vía de la Calle 129C, por lo que el paso del agua entre las dos secciones se realiza a través de dos (2) tubos de 30 pulgadas, los cuales no tienen suficiente capacidad hidráulica para evacuar el volumen aferente, circunstancia que hace que el nivel del agua se eleve hasta producir desbordamiento sobre la vía, (ver fotografías 1 y 2). De esta forma, el flujo de agua continúa su curso por la Calle 129C (entre calles 99A y 100 A), inundando las viviendas localizadas a los costados norte y sur de dicho sector (ver figuras 1 y 2; fotografías 3 y 4).

Las obras de reconformación hidrogeomorfológica y restauración ecológica del Brazo del humedal Juan Amarillo, no contemplan intervenciones sobre el paso vehicular de la Calle 129C, donde actualmente se localizan dos tuberías de diámetro aproximado a 30 pulgadas, que sirven para transportar las aguas que transitan sobre el humedal a través de la Calle 129C y de donde se tienen antecedentes por eventos de inundación debido a la deficiente capacidad hidráulica de la tuberías en comento, para transportar

Fotografías No. 1 y 2. Paso del agua transportada por el Brazo del humedal Juan Amarillo a través de la vía localizada sobre la Calle 129 C, mediante dos tuberías de 30" aproximadamente, que resultan insuficientes para transportar el flujo de agua hacia el sector bajo del humedal (Fuente IDIGER 2013).

- Al Instituto de Desarrollo Urbano IDU, realizar la adecuación del paso vehicular correspondiente a la Calle 129C por donde atraviesa el cauce del Brazo del Humedal Juan Amarillo, mediante estructuras que mejoren la capacidad hidráulica y permitan el paso del volumen de agua que converge al humedal sin que se produzca un remanso que genere desbordamiento del cauce y permita los intercambios de flujo en ambos sentidos y la conectividad ecológica del humedal. Dichos estudios deberán soportarse mediante análisis hidrológicos que permitan establecer los volúmenes de agua que llegan al brazo del humedal Tibabuyes, incluyendo las áreas aferentes que drenan a través de los colectores que entregan al humedal.

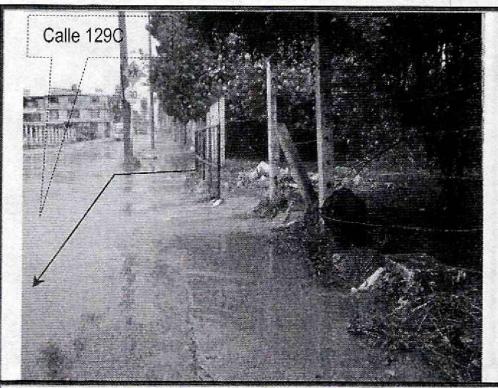
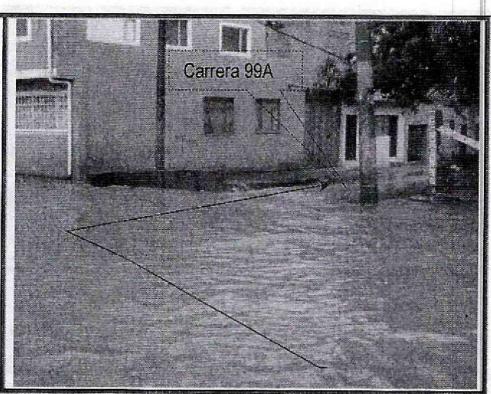
Fotografías No. 3 y 4. Se observa el curso del agua que toma por la calle 129C y baja por la carrera 99A, entre calles 129C y 129Bis, inundando las viviendas que quedan localizadas en el costado sur de dicho sector (Fuente IDIGER 2013).

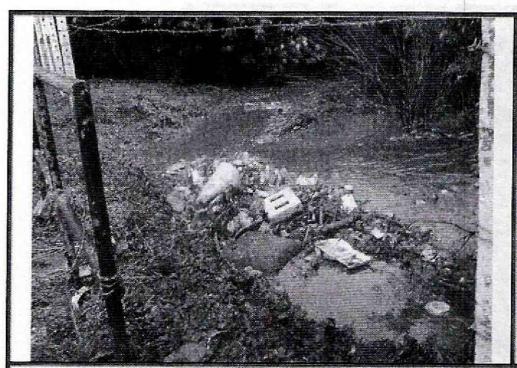
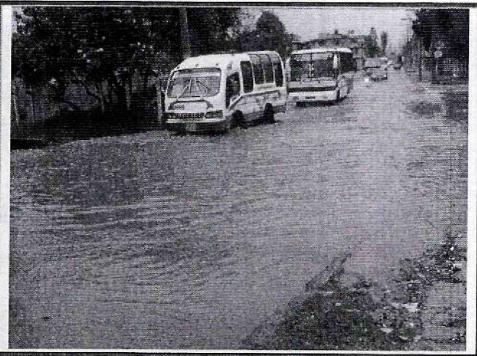
Derivado de la acumulación de residuos sólidos que genera problemas de obstrucción entre las tuberías que conectan las secciones fragmentadas por la Calle 129C del humedal, se pudo evidenciar igualmente la vulnerabilidad funcional en la movilidad del sector y potenciales riesgos en la salud de la población circundante, debido a los empozamientos de agua (ver fotografías 5 y 6).

Fotografías No. 5 y 6. Se observan los residuos que generan obstrucción de las tuberías que transportan el agua a través de la Calle 129C, generando afectaciones en la movilidad del sector. (Fuente IDIGER 2013).

- A la Unidad Administrativa Especial de Servicios Públicos UAESP, efectuar la recolección periódica de los residuos sólidos que depositan sobre la Calle 129C entre Carreras 99A y 100A de la localidad de Suba, debido que en dicho sector se evidencia la inadecuada disposición de residuos sólidos, que posteriormente son arrojados al cauce del Brazo del Humedal Juan Amarillo, generando la obstrucción de los ductos ubicados sobre la Calle 129C. Asimismo, desarrollar campañas de capacitación sobre manejo de residuos sólidos en el área de influencia, que involucre a la comunidad aledaña.

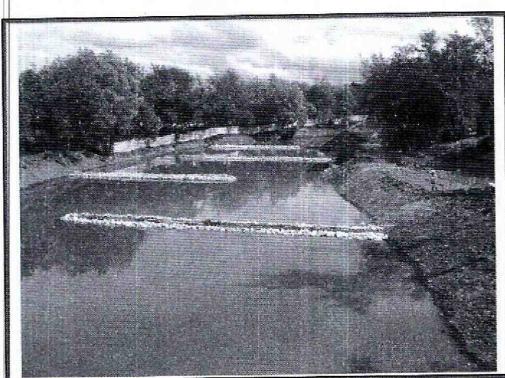
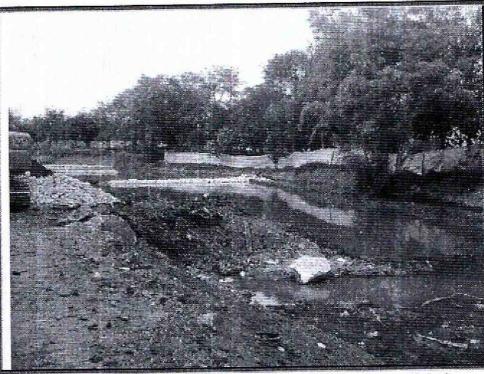
A la fecha se están ejecutando las obras correspondientes a la adecuación hidrogeomorfológica y renaturalización del tramo del humedal ubicado aguas arriba de la Avenida Ciudad de Cali hasta la Calle 129C, conforme a lo aprobado por la autoridad ambiental en el Permiso de Ocupación de Cauce – POC (ver fotografías 7 a 11).

Fotografías No. 7 y 8. Se observan las intervenciones de reconformación sobre cauce del Brazo del humedal Juan Amarillo, adelantadas durante la ejecución del contrato de obra No. 495 de 2014.

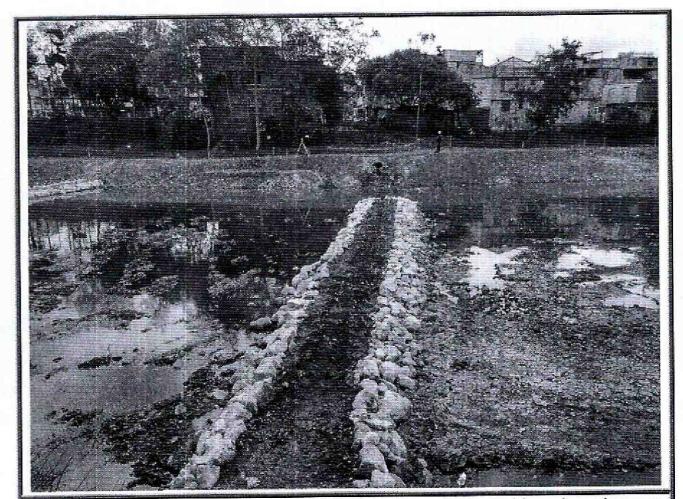
Fotografía No. 9. Vista de una pantalla transversal construida sobre al cauce del Brazo del humedal Juan Amarillo, donde se sembrarán plantas macrófitas para el biotratamiento de la misma.

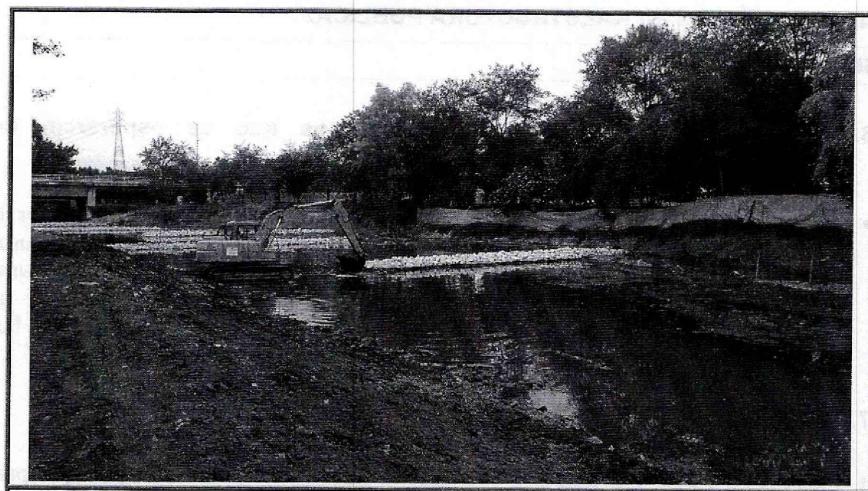
Fotografía No. 10. Construcción de pantallas sobre el Brazo del humedal Juan Amarillo para el biotratamiento de las aguas, contrato de obra IDIGER No. 495 de 2015.

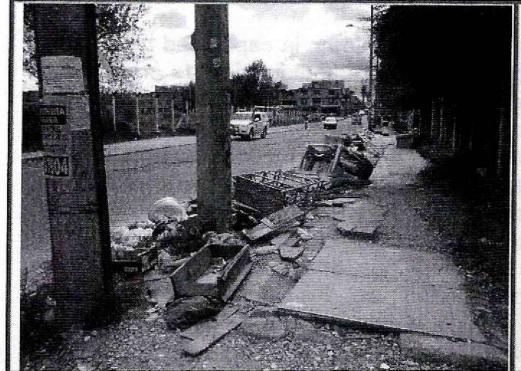
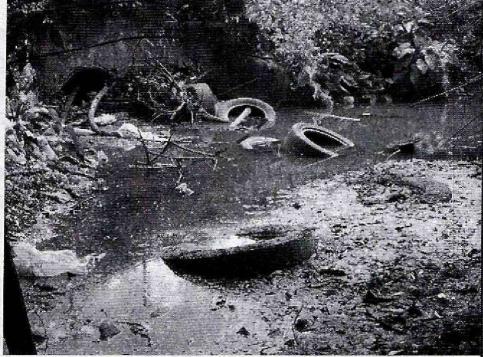
caudales picos generados ante la presencia de fuertes precipitaciones, situación que es agravada por los residuos sólidos arrojados en dicho punto que generan la obstrucción de los ductos (ver fotografías 11 y 12).

Fotografías No. 11 y 12. A pesar de las intervenciones adelantas por el IDIGER para la reconformación del Brazo del Humedal Juan Amarillo, la inadecuada disposición de residuos sólidos sobre la Calle 129C, generan el taponamiento de las tuberías ubicadas en dicho punto.
