DIAGNÓSTICO TÉCNICO - DI No. 9041
SUBDIRECCIÓN DE ANÁLISIS DE RIESGOS Y EFECTOS DEL CAMBIO CLIMÁTICO
COORDINACIÓN DE ASISTENCIA TÉCNICA
RADICADO IDIGER 2016ER1104
RADICADO IDIGER 2016ER1787

ATENDIÓ: MARÍA ANGÉLICA QUINTERO QUINTANA				SOLICITANTE				
COE	24	MÓVIL	08	Alcaldía Local de Chapinero				
FECHA	02 de Febrero de 2016	HORA	11:55 am	VIGENCIA: Temporal mientras no se modifique significativamente las condiciones físicas del sector.				
DIRECCIÓN	Clínica Almirante Colón Carrera 16 No. 84 A - 09		ÁREA DIRECTA	0.01 Ha				
SECTOR CATASTRAL	Antiguo Country		POBLACIÓN ATENDIDA	250				
UPZ	97 – Chicó Lago		FAMILIAS	0	ADULTOS	220	NIÑOS	30
LOCALIDAD	2 – Chapinero		PREDIOS EVALUADOS	1				
CHIP	AAA0098PCTO		OFICIO REMISORIOS	CR-23422

En atención a los Radicados IDIGER No. 2016ER1104 y 2016ER1787, personal del Instituto Distrital de Gestión de Riesgos y Cambio Climático – IDIGER, realizó visita técnica el día 02 de Febrero de 2016 a la Clínica Almirante Colón emplazada en el predio de la Carrera 16 No. 84 A - 09, en el Sector Catastral Antiguo Country de la Localidad de Chapinero, encontrando una edificación de siete (7) niveles y tres (3) sótanos, construida mediante pórticos en concret

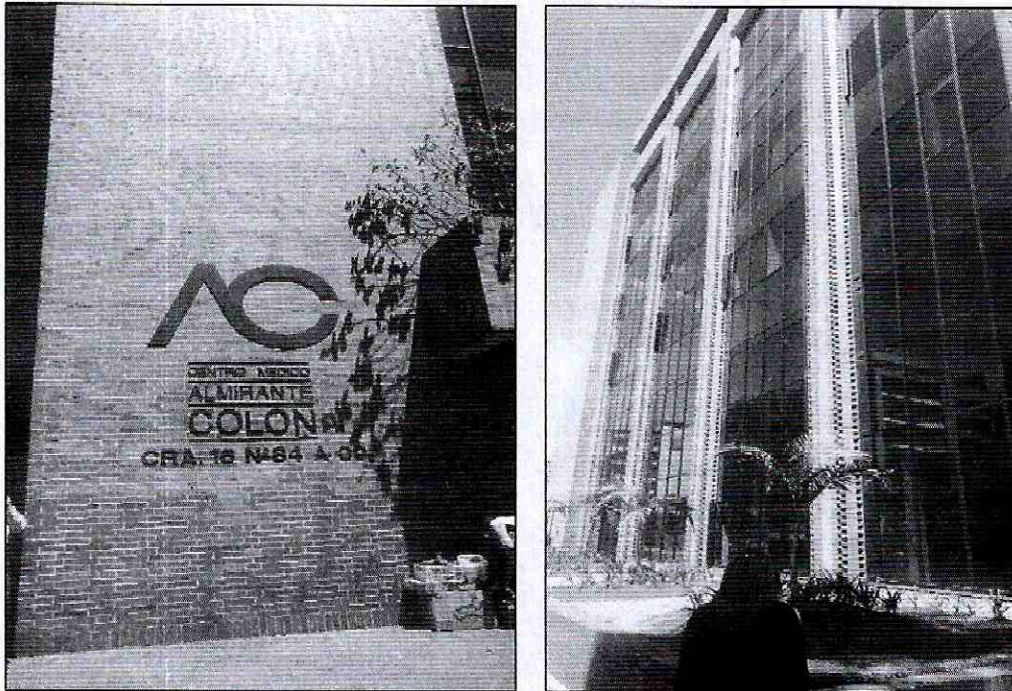
Fotografía 1. Vista general de la Clínica Almirante Colón emplazada en el predio de la Carrera 16 No. 84 A – 09 en el Sector Catastral Antiguo Country, de la Localidad de Chapinero

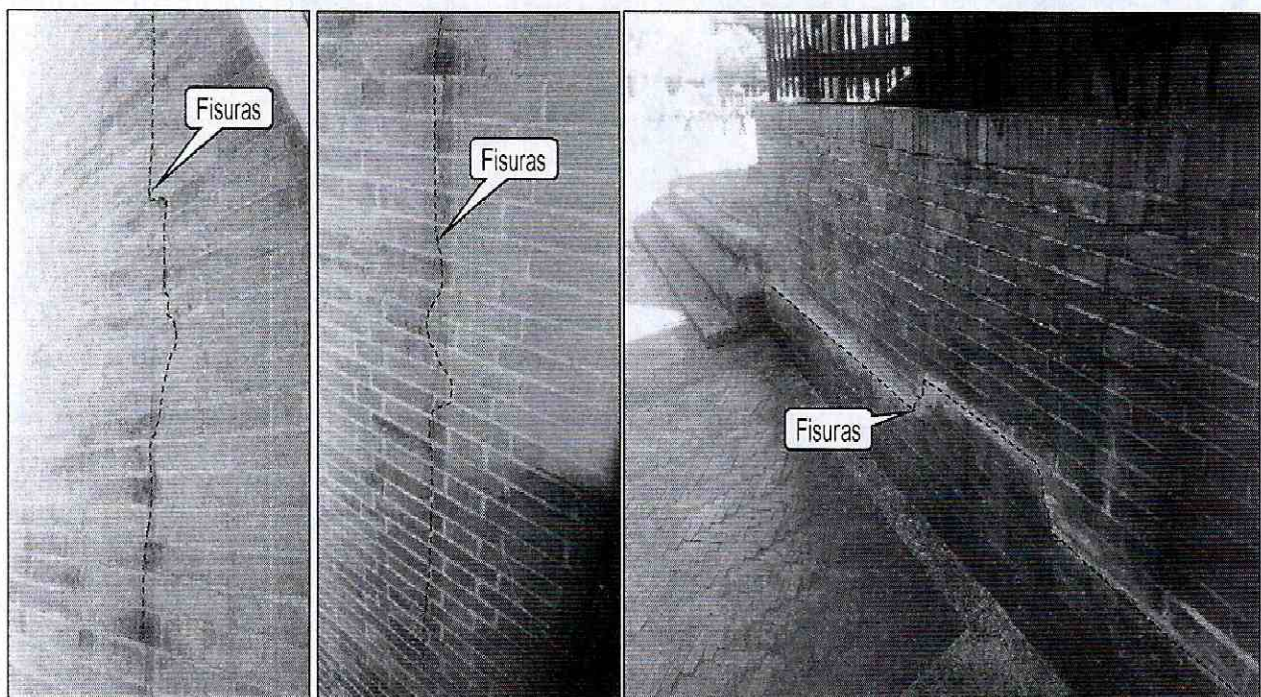
Al exterior de la Clínica Almirante Colón se evidencian lesiones menores en elementos no estructurales (elementos que no hacen parte del sistema de resistencia principal de la edificación), tales como fisuras de tendencia vertical y escalonada en mampostería de fachada (ver fotografías 3 - 5), así como deformaciones en algunos escalones de acceso, que según información de la vigilancia son antiguas (ver fotografía 6). Se inspeccionan

- A los responsables de la Clínica Almirante Colón emplazada en el predio de la Carrera 16 No. 84 A - 09, en el Sector Catastral Antiguo Country, de la Localidad de Chapinero, implementar labores para el mantenimiento preventivo a todos los elementos que conforman la edificación, debido a la vetustez de este inmueble. Estas labores deberán así mismo adelantarse con el apoyo de personal idóneo.
- A los responsables de la Clínica Almirante Colón emplazada en el predio de la Carrera 16 No. 84 A - 09, en el Sector Catastral Antiguo Country, de la Localidad de Chapinero, en caso de requerir un análisis más preciso de las condiciones de estabilidad de la

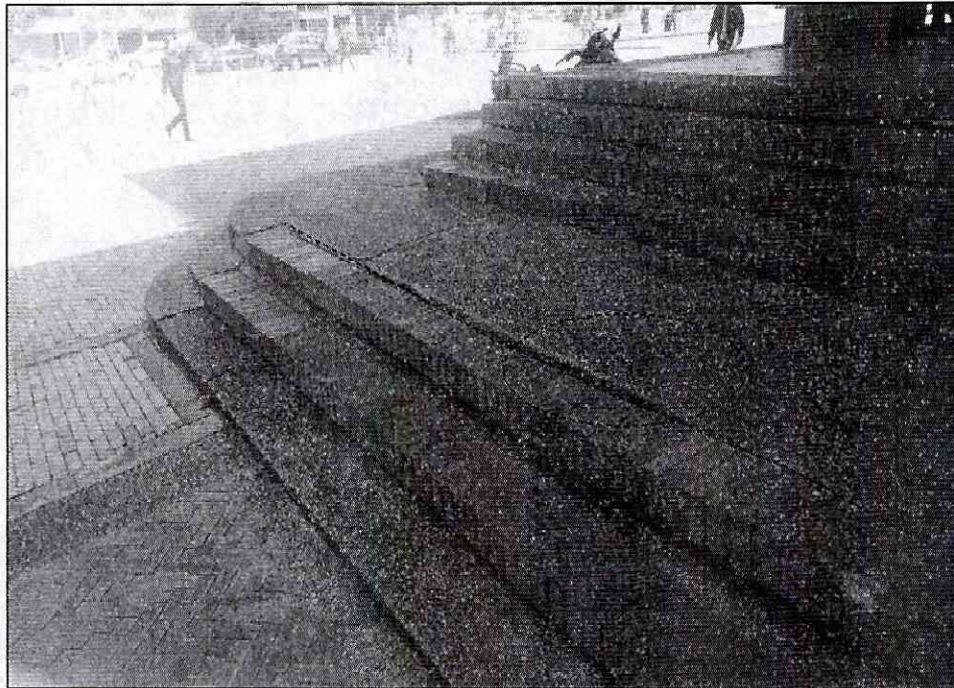
Fotografía 6. Vista de las deformaciones en escalones de acceso a la Clínica Almirante Colón, emplazada en la Carrera 16 No. 84 A – 09 en el Sector Catastral Antigo Country, de la Localidad de Chapinero
