ALCALDÍA MAYOR DE BOGOTÁ D.C. AMBIENTE Instituto Distrital de Gestión de Riesgos y Cambio Climático	<b>DIAGNÓSTICO TÉCNICO</b>	Código:	GAR- FT - 03
		Versión:	03
		Fecha de revisión:	01/10/2014

**DIAGNÓSTICO TÉCNICO DI-9172**  
**SUBDIRECCIÓN DE ANÁLISIS DE RIESGOS Y EFECTOS DE CAMBIO CLIMÁTICO**  
**COORDINACIÓN DE ASISTENCIA TÉCNICA**  
**RADICADO IDIGER 2016ER7887**

<b>DIRECCIÓN</b>	Carrera 91 No. 70B - 08. Carrera 91 No. 70B - 10. Carrera 91 No. 70B - 14. Carrera 91 No. 70B - 18. Carrera 91 No. 70B - 20. Carrera 90B No. 70A - 49.	<b>ÁREA DIRECTA</b>	800 m <sup>2</sup>				
<b>SECTOR CATASTRAL</b>	Los Alamos	<b>POBLACIÓN ATENDIDA</b>	20				
<b>UPZ</b>	30 - Boyacá Real	<b>FAMILIAS</b>	5	<b>ADULTOS</b>	18	<b>NIÑOS</b>	2
<b>LOCALIDAD</b>	10 - Engativá	<b>PREDIOS EVALUADOS</b>	5				
<b>CHIP</b>	AAA0066BELF. AAA0066BEMR. AAA0066BENX. AAA0066BEOM. AAA0066BEPA. AAA0066BFAF.	<b>OFICIO REMISORIO</b>	CR-24021

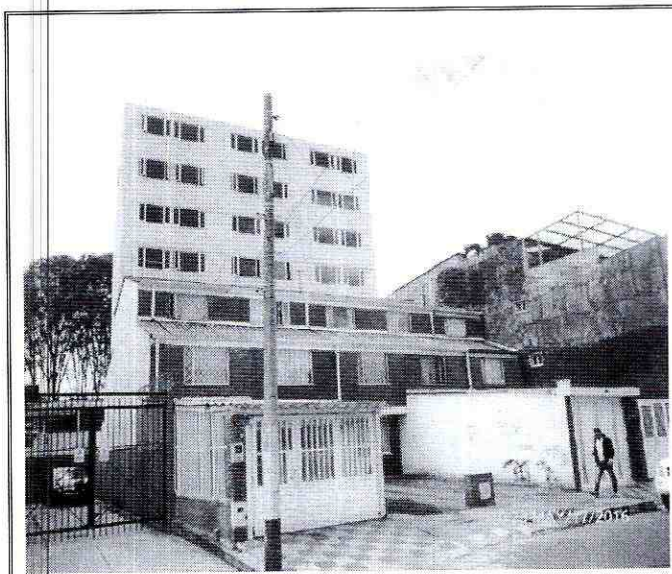
Las viviendas ubicadas en los predios de la Carrera 91 No. 70B – 08, Carrera 91 No. 70B – 10, Carrera 91 No. 70B – 14, Carrera 91 No. 70B – 18 y Carrera 91 No. 70B – 20, corresponden a unas edificaciones de tres (3) niveles (*ver fotografía 1*), con una edad cercana a los 20 años, construidas bajo un sistema estructural al parecer de mampostería confinada, placas de entrepiso en concreto reforzado y cubierta en tejas de fibrocemento, soportadas sobre correas de madera.

**Fotografía 1.** Vista de las viviendas ubicadas evaluadas en el Sector Catastral Los Álamos de la Localidad Engativá

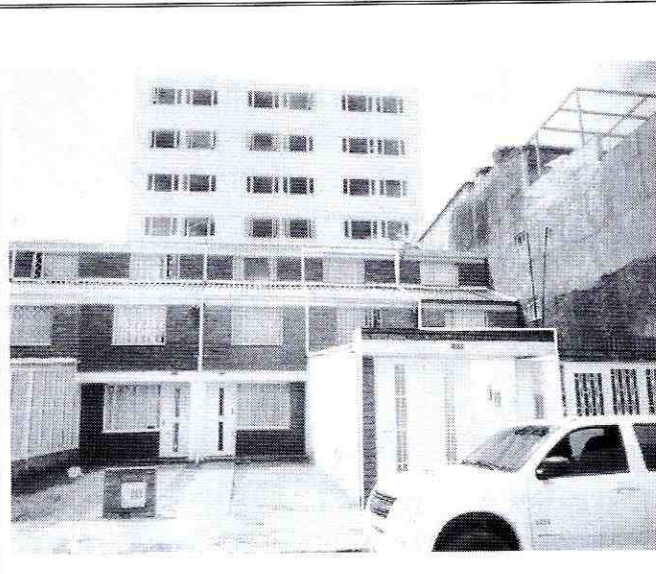
Al momento de la visita se ingresó a los predios de las viviendas Carrera 91 No. 70B – 10 y Carrera 91 No. 70B – 18, donde se identifican afectaciones tipo fisuras de tendencia diagonal, vertical y horizontal, en los muros de la parte posterior de las viviendas con aberturas de hasta 1 mm en longitudes entre 1 m y 2 m aproximadamente, así como fracturas longitudinales en las placas de entrepiso (*ver fotografía 2 a 8*).

**Fotografía 2.** Vista de la vivienda ubicada en el predio de la Carrera 91 No. 70B - 10 en el Sector Catastral Los Álamos de la Localidad Engativá

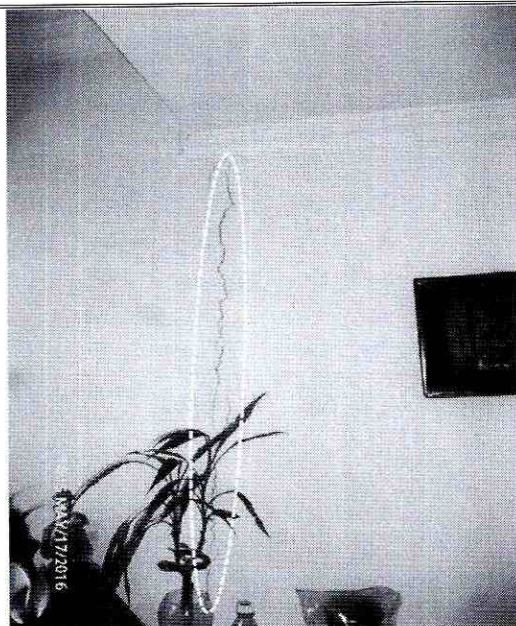
Entre las posibles causas por las cuales se presentan las afectaciones identificadas en las viviendas de los predios de la Carrera 91 No. 70B – 08, Carrera 91 No. 70B – 10, Carrera 91 No. 70B – 14, Carrera 91 No. 70B – 18 y Carrera 91 No. 70B – 20, se encuentran las deformaciones del terreno donde se emplazan las mismas, asociadas con asentamientos diferenciales inducidos por el proyecto que se desarrolla en el predio de la Carrera 90B No. 70A – 49.

**Fotografía 3.** Presencia de grietas, fisuras y fracturas en muros de la parte posterior de la vivienda de la Carrera 91 No. 70B - 10 en el Sector Catastral Los Álamos de la Localidad Engativá

- A los responsables de las viviendas de la Carrera 91 No. 70B – 08, Carrera 91 No. 70B – 10, Carrera 91 No. 70B – 14, Carrera 91 No. 70B – 18, Carrera 91 No. 70B – 20 y del proyecto de construcción que se desarrolla en el predio de la Carrera 90B No. 70A - 49 Sector Catastral Los Álamos de la Localidad Engativá, verificar las actas de vecindad a fin de constatar las condiciones de la infraestructura aledaña antes de iniciadas las obras y compararlas con las condiciones actuales, para poder establecer la presencia de daños durante la ejecución del proyecto; en caso afirmativo y de estar asociadas a la construcción del proyecto, implementar las acciones necesarias, que garanticen llevar la infraestructura afectada a las condiciones de estabilidad y funcionalidad que tenían antes de iniciadas las labores en obra, acciones que deberán implementarse con el apoyo de personal idóneo.

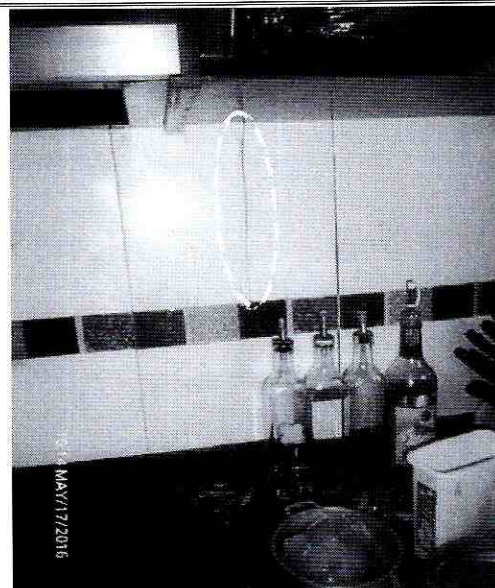
**Fotografía 4.** Presencia de grietas, fisuras y fracturas en muros de la parte posterior de la vivienda de la Carrera 91 No. 70B - 10 en el Sector Catastral Los Álamos de la Localidad Engativá

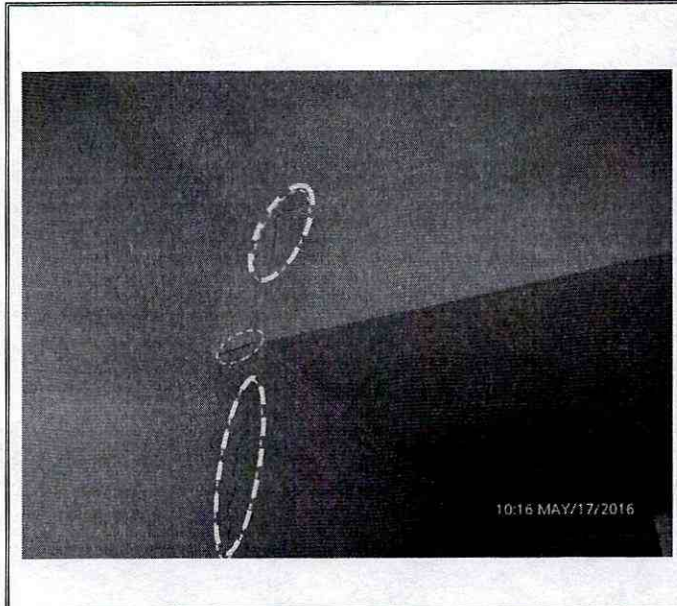
**Fotografía 5.** Presencia de grietas, fisuras y fracturas en muros de la parte posterior de la vivienda de la Carrera 91 No. 70B - 10 en el Sector Catastral Los Álamos de la Localidad Engativá

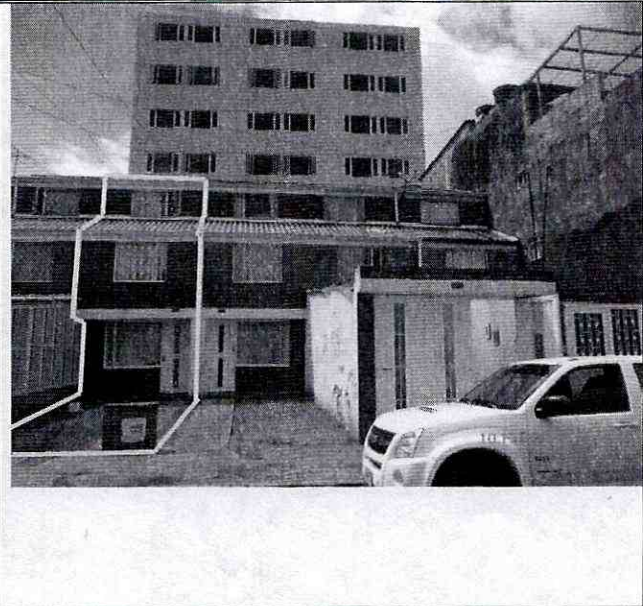
**Fotografía 6.** Vista de la vivienda ubicada en el predio de la Carrera 91 No. 70B - 18 en el Sector Catastral Los Álamos de la Localidad Engativá

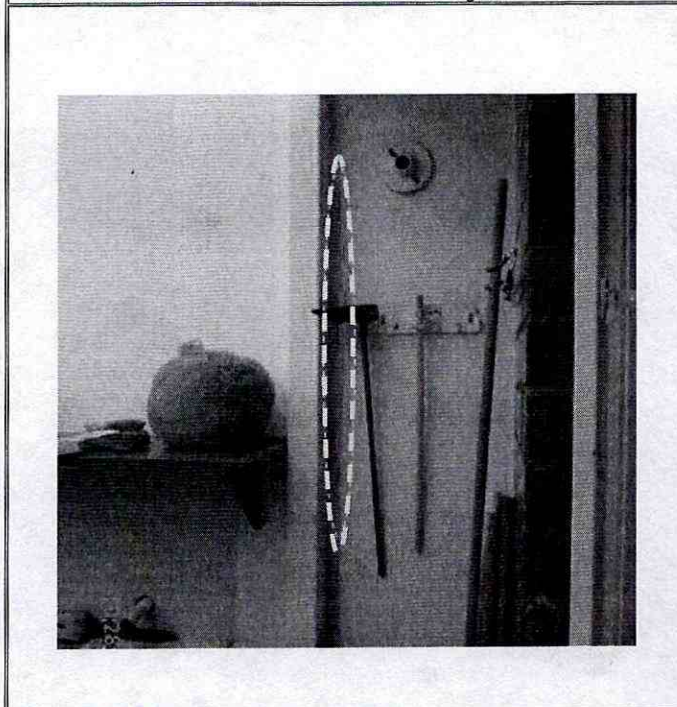
**Fotografía 7.** Presencia de grietas, fisuras y fracturas en muros de la parte posterior de la vivienda de la Carrera 91 No. 70B - 18 en el Sector Catastral Los Álamos de la Localidad Engativá

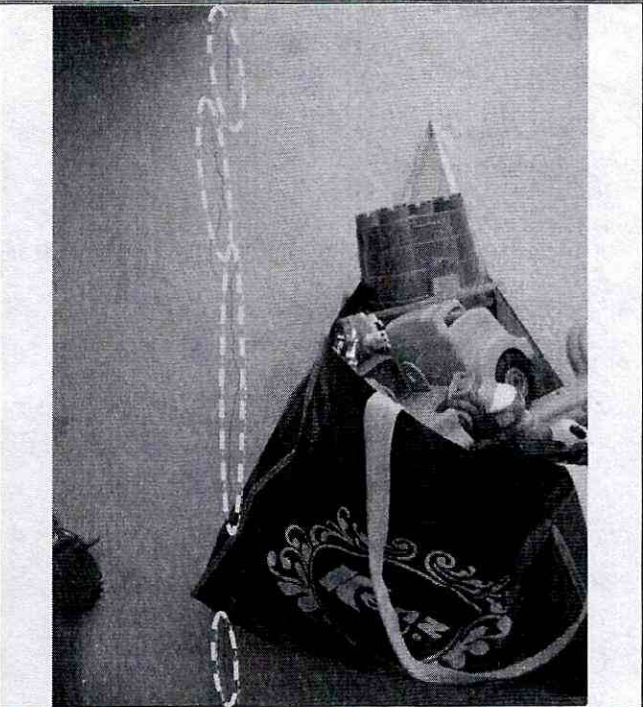
**Fotografía 8.** Presencia de grietas, fisuras y fracturas en muros de la parte posterior de la vivienda de la Carrera 91 No. 70B - 18 en el Sector Catastral Los Álamos de la Localidad Engativá

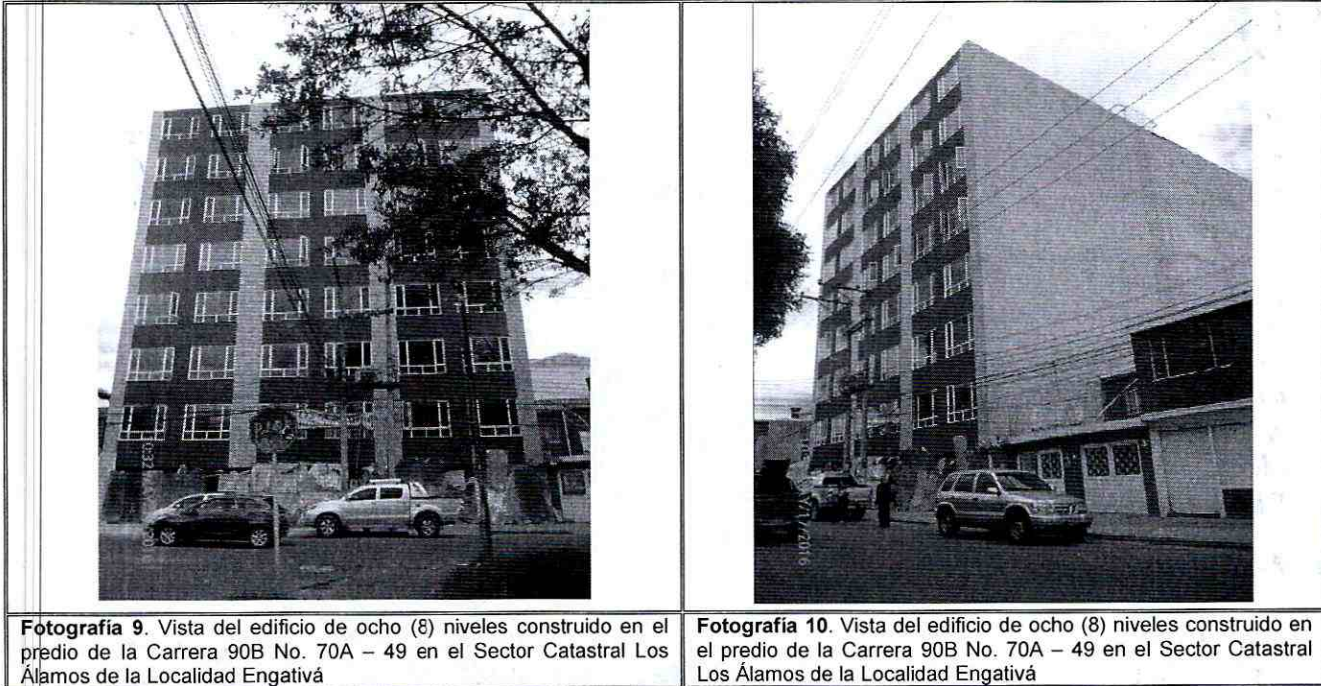
En el predio de la Carrera 90B No. 70A - 49, costado Oriental de las viviendas evaluadas, se adelanta un proyecto constructivo de ocho (8) niveles en etapa de acabados (*ver fotografía 9 y 10*), construido bajo un sistema estructural de pórticos de concreto reforzado, placas de entrepiso y cubierta en concreto reforzado.

- A los responsables del proyecto de construcción que se desarrolla en el predio de la Carrera 90B No. 70A - 49 Sector Catastral Los Álamos de la Localidad Engativá, tener en cuenta el impacto que genera la obra en los predios aledaños, la susceptibilidad, vulnerabilidad y/o fragilidad de las edificaciones e infraestructuras vecinas, así como contemplar obras adecuadas para mitigar el impacto generado por las actividades de obra sobre dicha infraestructura vecina; lo anterior para dar cumplimiento a lo estipulado en el Artículo 15 del Decreto No. 926 del 19 de marzo de 2010 y el Decreto No. 340 del 13 de febrero de 2012, Reglamento Colombiano de Construcción Sismo
