DIAGNÓSTICO TÉCNICO DI-9173
SUBDIRECCIÓN DE ANÁLISIS Y MITIGACIÓN DE RIESGOS
COORDINACIÓN DE ASISTENCIA TÉCNICA
RADICADO IDIGER 2016ER3227

DIRECCIÓN	Calle 10B Sur No. 20A-35 (Dirección actual) Diagonal 13 Sur No. 20A-35 (Dirección anterior)	ÁREA DIRECTA	4000 m ²				
SECTOR CATASTRAL	San Antonio	POBLACIÓN ATENDIDA	103				
UPZ	38- Restrepo	FAMILIAS	1	ADULTOS	25	NIÑOS	78
LOCALIDAD	15- Antonio Nariño	PREDIOS EVALUADOS	1				
CHIP	AAA0011WYLLW y otros	OFICIO REMISORIO	CR-24004

En atención al radicado IDIGER 2016ER3227, se realizó visita técnica los días 03 y 16 de febrero de 2016, al conjunto residencial Agrupación Luna Park II Sector, emplazado en el predio de la Calle 10B Sur No. 20A-35, en el Sector Catastral San Antonio de la Localidad Antonio Nariño, constituido por 11 interiores de cinco (5) niveles que agrupan 134 apartamentos, construidos en mampostería confinada, con cubiertas en tejas de asbesto cemento; construidos en 1978. Se realizó inspección a los apartamentos 101 del interior 13, 101 del interior 11 y las zonas comunes del interior 11 y a la zona de terraza del interior uno (1), los cuales se describen a continuación:

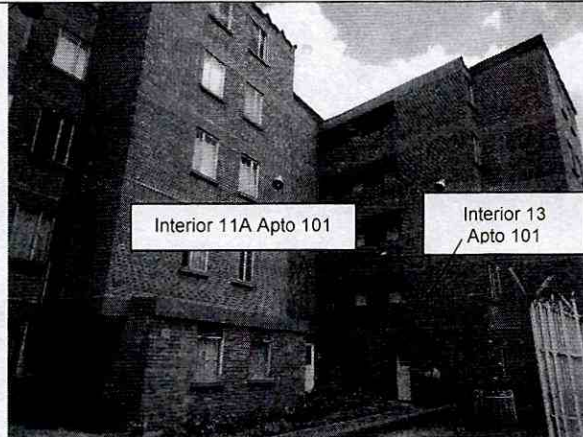
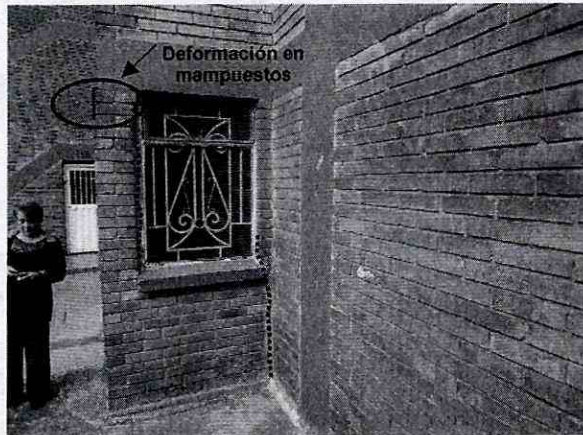
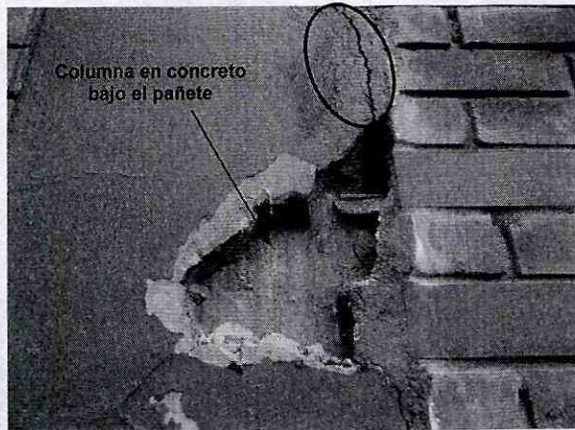
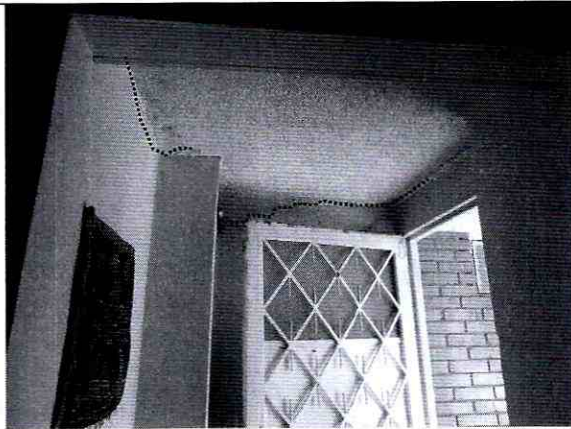
ID Cartografía: 1 (Figura 1)
Dirección: Calle 10B Sur No. 20A-35
 Interior 11A Apartamento 101
Responsable: Ligia Rodríguez de Mora
Chip: AAA0011XFAF

Al costado noroccidental del muro de fachada, en la parte superior y contiguo a la placa de entepiso del segundo nivel, se aprecia una deformación en los mampuestos.

En los muros de cerramiento, tanto al exterior como al interior del apartamento del Interior 13 Apartamento 101, se evidencian fisuras y grietas de tendencia vertical de longitud entre 1.0 y 1,80 metros y abertura hasta de un (1) centímetro y en la parte baja y media de los muros que conforman el baño se evidencian humedades.

Según información suministrada por la responsable del predio, las afectaciones se comenzaron a presentar hace alrededor de 10 años, con incremento mayor en el último año.

- Al responsable y/o responsables de los apartamentos 101 del interior 13, 101 del interior 11A y las zonas comunes del interior 11, predio de la Calle 10B Sur No. 20A-35, en el Sector Catastral San Antonio de la Localidad Antonio Nariño, implementar las acciones de revisión de las redes hidrosanitarias, para descartar posibles fugas y realizar el reemplazo de las redes deterioradas y de funcionamiento defectuoso. Lo anterior con el propósito de garantizar el adecuado funcionamiento de las mismas.

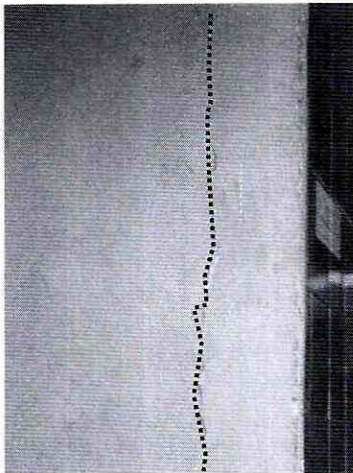
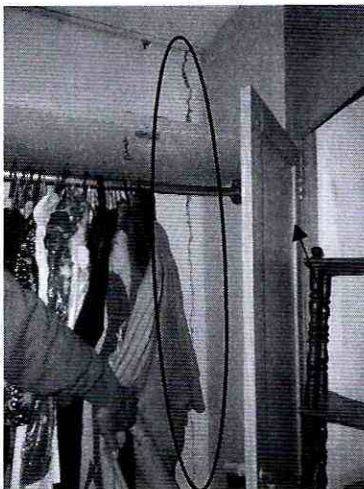
En los muros de cerramiento y divisorios del apartamento del Interior 11 Apartamento 101, se evidencian fisuras y grietas de tendencia horizontal y vertical de longitud aproximada entre 0,50 y 2,0 metros con abertura hasta de 1,2 centímetros, el inmueble presenta deterioro.

Al interior del apartamento, en diferentes áreas de los muros de cerramiento como divisorios, se evidencian resanes.

- A la Administración y/o Copropietarios de los interiores 11, 11A y 13, de la Agrupación Luna Park II Sector, emplazada en el predio de la Calle 10B Sur No. 20A-35, en el Sector Catastral San Antonio de la Localidad Antonio Nariño, implementar las acciones pertinentes de mantenimiento, mejoramiento y reforzamiento estructural necesarios, previo estudio de interacción suelo-estructura y vulnerabilidad estructural de las edificaciones. Lo anterior con el propósito de garantizar durante la vida útil de los inmuebles, las condiciones adecuadas y seguras para su uso.

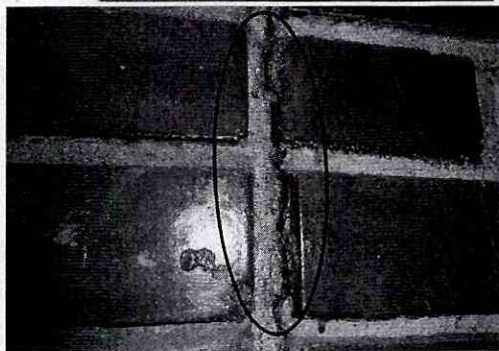
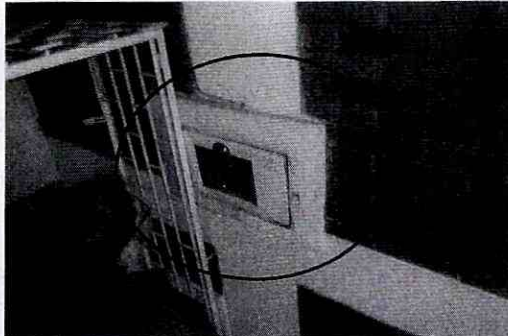
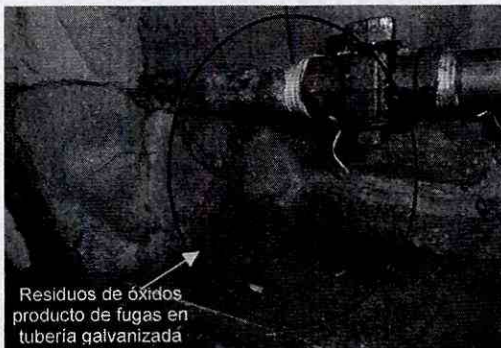
Dirección: Calle 10B Sur No. 20A-35
Interior 11 área común

En los muros de cerramiento de las escaleras de acceso a los apartamentos del interior 11, se evidencian fisuras de tendencia diagonal y horizontal de longitud variable de hasta de 1.6 metros aproximadamente, con aberturas hasta de 0.2 centímetros. En los muros de los descansos de las escaleras, se aprecian fisuras y grietas de tendencia vertical, generalmente de piso a techo con abertura hasta de 0.3 centímetros que coinciden con la junta de los mampuestos carentes de traba, esta afectación se presenta en los descansos de los niveles 1, 2, 3 y 4.

En los muros de cerramiento de la escalera (tercer y/o cuarto nivel) y en lo que parece ser un elemento estructural (columna) se aprecia la instalación de caja de medidor de agua potable.

Adicional a esto, se evidencia la conducción del agua potable en tubería galvanizada, la cual presenta deterioro y fugas.

- Teniendo en cuenta que con base en la inspección visual realizada en el predio evaluado, no fue posible determinar si los medidores de la red de agua potable del interior 11, se encuentran parcialmente dentro de las columnas que conforman la estructura de la edificación, se recomienda a la Administración y/o Copropietarios de los interiores 11, 11A y 13, de la Agrupación Luna Park II Sector, emplazada en el predio de la Calle 10B Sur No. 20A-35, realizar la verificación de la instalación de los medidores de agua potable, en posibles elementos estructurales, en caso afirmativo, realizar la relocalización de los mismos e implementar las medidas de mantenimiento y/o reforzamiento pertinentes, con el apoyo de personal idóneo, garantizando que se cumplan los requerimientos establecidos en la normatividad vigente.

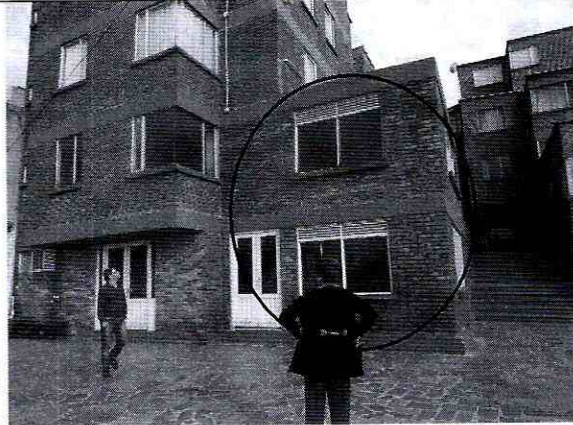
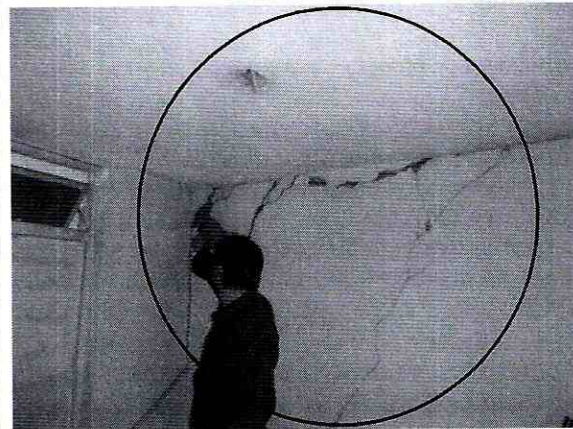
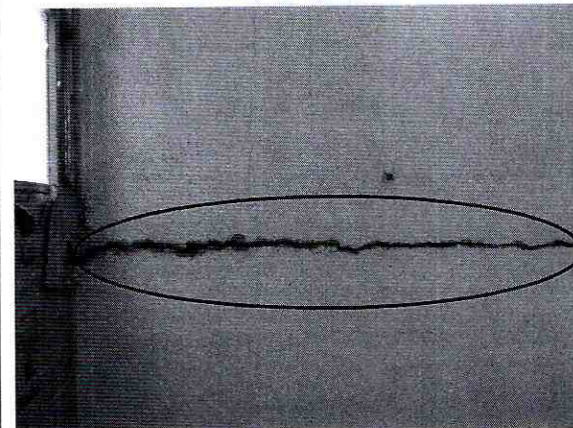
Dirección: Calle 10B Sur No. 20A-35
Terraza del interior uno (1)

Frente al interior uno (1), se localiza una edificación de dos (2) niveles, el segundo nivel a manera de mezzanine localizado hacia el costado nororiental que ocupa aproximadamente un 35% del área superficial de la edificación; construida, en lo que parece ser mampostería confinada, con cubierta en placa en concreto, destinada como local, que al momento se encuentra sin uso.

En la inspección al interior, en los muros de la escalera de acceso y en los muros de cerramiento hacia los costados nororiental y suroriental se evidencian fisuras y grietas de tendencia vertical, diagonal, escalonada y horizontal de longitud variable entre 0,5 y 2,0 metros y abertura hasta de dos (2) centímetros, en algunos sectores se aprecia desprendimiento del pañete y posible caída de algunos mampuestos.

Hacia la zona central y a lo largo del cielo raso se evidencia una grieta de abertura aproximada de dos (2) centímetros. En general el lugar presenta elevado estado de deterioro.

Dentro de las posibles causas por las que se están presentando las afectaciones en los inmuebles evaluados, se pueden mencionar los asentamientos diferenciales del suelo de cimentación y los experimentados por las edificaciones desde su construcción hasta la fecha, así como la falta de mantenimiento y/o reforzamiento. Situación que con base en la inspección visual no es posible confirmar.

- La estabilidad estructural del local contiguo del interior uno (1), en el predio de la Calle 10B Sur No. 20A-35, en el Sector Catastral San Antonio de la Localidad Antonio Nariño, no se encuentra comprometida en la actualidad ante cargas normales de servicio, más si la funcionalidad por el riesgo de desprendimiento de pañete del cielo raso y algunos fragmentos de mampuestos.

- Al responsable y/o responsables del local contiguo del interior uno (1), en el predio de la Calle 10B Sur No. 20A-35, en el Sector Catastral San Antonio de la Localidad Antonio Nariño, acatar la recomendación de restricción parcial de uso, hasta tanto se garanticen las condiciones de estabilidad de los elementos no estructurales de la edificación.
