**DIAGNÓSTICO TÉCNICO DI – 9180**  
**SUBDIRECCIÓN DE ANÁLISIS DE RIESGOS Y EFECTOS DE CAMBIO CLIMÁTICO**  
**COORDINACIÓN DE ASISTENCIA TÉCNICA**  
**RADICADO IDIGER 2016ER6359**  
**RADICADO IDIGER 2016ER3895**

### RADICADO IDIGER 2016ER6359 – Predio 1

### RADICADO IDIGER 2016ER3895– Predio 2

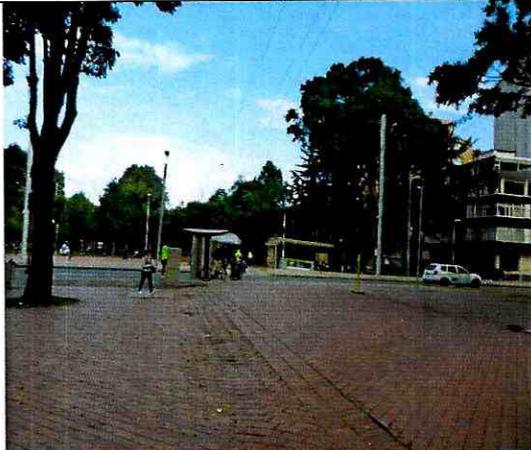
<p>El día 3 de Mayo de 2016 el Instituto Distrital de Gestión del Riesgo y Cambio Climático - IDIGER, realizó visita al sector donde se ubica el Comando de Atención Inmediata CAI del Virrey, encontrando que el mismo se localiza en una zona plana consolidada con servicios públicos básicos, donde se emplazan viviendas entre uno (1) y más de diez (10) niveles, construidas sistemas estructurales de mampostería confinada y/o pórticos de concreto , con placa de entripiso en concreto y cuberita en concreto o teja pesada.</p>

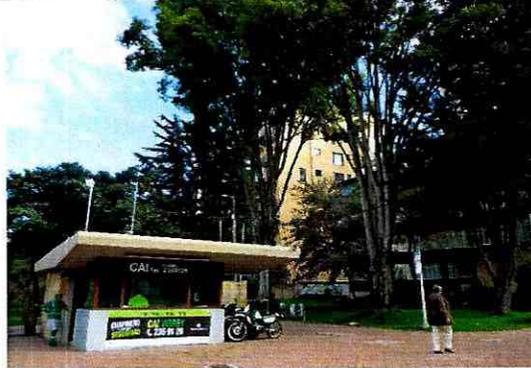
<p>En el parque del Virrey a la altura de la Carrera 15 entre Calle 87 y Calle 88, costado occidental se ubica el Comando de Atención inmediata CAI – El Virrey de la Policía Nacional, edificación de 1 nivel construida en mampostería confinada y cubierta en concreto, donde no se evidencian afectaciones estructurales al interior del mismo. Al Costado norte de la edificación se encuentra un muro en mampostería simple de 4 metros de largo por 3 metros de altura. El muro hace parte del cerramiento de parqueo de las motos y/o bicicletas de uso institucional</p>

- Al Comando de la Policía Nacional, realizar las labores de mejoramiento y/o mantenimiento de las estructuras donde funcionan los Comandos de Atención Inmediata CAI, ubicados en el Parque el Virrey a la altura de la Carrera 15 entre Calle 87 y Calle 88 (predio 1) de la Localidad de Chapinero y el CAI-Las Ferias que se ubica en el sector de la Calle 72 entre Carreras 69j y 69K, Localidad de Engativá.

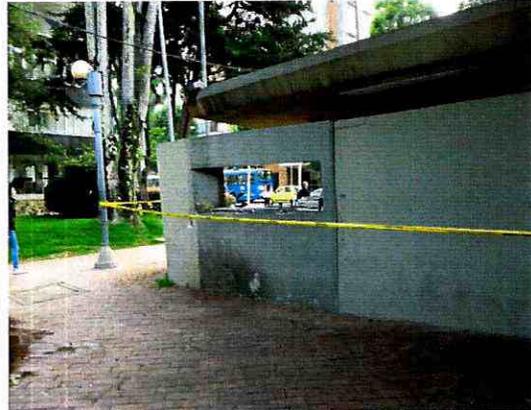
<p>En el muro se evidencia una leve inclinación y una grieta de tendencia escalonada de 60 cm de longitud y 5 mm de abertura aproximadamente. Al costado occidental se observa una cinta de cerramiento con el fin de aislar el muro del sendero peatonal.</p> <p>Adyacente al CAI - El Virrey, se ubican senderos peatonales, en adoquín, ciclorutas de 3 m de anchos en pavimento flexible, áreas donde se identifican deformaciones leves; colindantes a estos espacios se identifican zonas verdes donde se ubican individuos arbóreos de mediano y gran tamaño.</p> <p>Las afectaciones anteriormente descritas pueden estar asociadas a las deficiencias constructivas del muro,</p>

- Aumento de las afectaciones evidenciadas en el muro del costado norte del CAI-EI Virrey y/o posibles colapsos parciales de no realizarse las obras adecuadas de estabilización del mismo.
- Aumento de las afectaciones evidenciadas sobre el espacio público ubicado en el Parque el Virrey a la altura de la Carrera 15 entre Calle 87 y la Calle 88, en la Localidad de Chapinero.

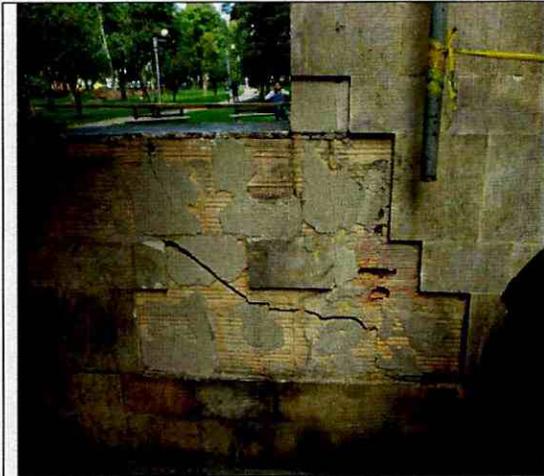
igualmente no se descarta que las afectaciones evidenciadas sobre el espacio público pueden estar asociadas al crecimiento subterráneo de las raíces de los individuos arbóreos, situación que con base a la inspección visual no es posible precisar.

- Al Instituto Distrital de Recreación y Deporte – IDRD, realizar verificación al sendero de corredor ecológico del Parque el Virrey (predio 1), con el fin de determinar si se requieren obras de mantenimiento y/o mejoramiento con el fin mitigar cualquier riesgo para los transeúntes del sector.

- A la Secretaria Distrital de Ambiente, desde sus competencias, realizar los análisis pertinentes que permitan determinar si los individuos arbóreos adyacentes a los corredores ecológicos de los CAI - El Virrey, en la Localidad de Chapinero y CAI - Las Ferias de la Localidad de Engativá, están generando y/o pudieren generar alguna afectación en la infraestructura pública y se tomen las acciones a las que haya lugar, con el fin de mitigar cualquier condición de riesgo que pudiere presentarse en los sectores evaluados.

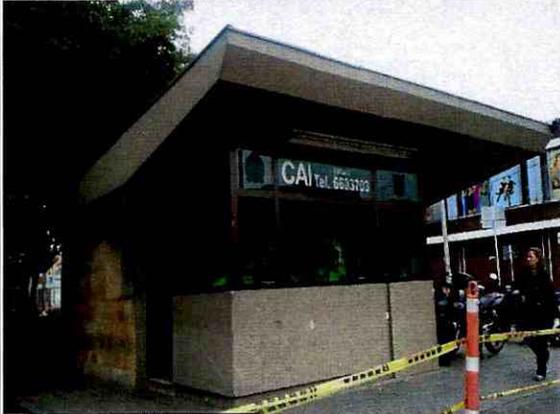
<p>El día 5 de Abril de 2016, personal del Instituto Distrital de Gestión del Riesgo y Cambio Climático - IDIGER, realizó visita al sector donde se ubica Comando de Atención Inmediata CAI Las Ferias, encontrando que el mismo se localiza en una zona plana consolidada con servicios públicos básicos, donde se emplazan viviendas entre uno (1) y más de diez (10) niveles, construidas sistemas estructurales de mampostería confinada y/o pórticos de concreto, con placa de entrepiso en concreto y cuberita en concreto o teja pesada.</p>

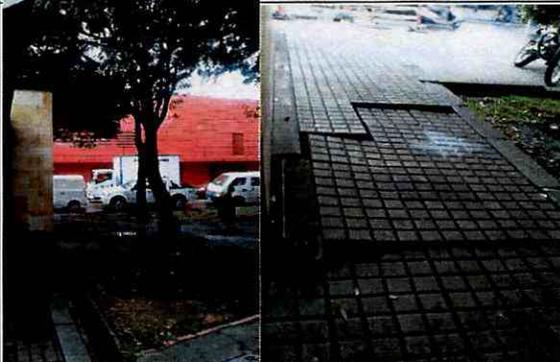
<p>El Comando de Atención inmediata CAI – Las Ferias de la Policía Nacional, se emplaza una edificación de 1 nivel construida en mampostería confinada y cubierta en concreto, donde no se evidencian afectaciones estructurales al interior del mismo.</p> <p>Adyacente al CAI - Las Ferias, se ubican senderos peatonales, en plaquetas prefabricadas en mortero las cuales en algunos sectores presentan hundimientos y desprendimientos y hacia el costado norte del CAI, se ubican individuos arbóreos de mediano y gran tamaño, los cuales pudieren estar generando algún tipo de succión y acción radicular sobre los senderos peatonales adyacentes al CAI.</p>

- Aumento de las afectaciones evidenciadas sobre el espacio público ubicado al costado norte del CIA-Las Ferias a la altura de la Calle 72 entre Carreras 69J y 69K, en la Localidad de Engativá.
