DIAGNÓSTICO TÉCNICO DI-9185
SUBDIRECCIÓN DE ANÁLISIS DE RIESGOS Y EFECTOS DE CAMBIO CLIMÁTICO
COORDINACIÓN DE ASISTENCIA TÉCNICA
RADICADO IDIGER 2016ER7703

DIRECCIÓN	Carrera 50B No. 65 - 52 Carrera 50A No. 65 - 59	ÁREA DIRECTA	600 m ²				
SECTOR CATASTRAL	San Miguel	POBLACIÓN ATENDIDA	6				
UPZ	22 – Doce de Octubre	FAMILIAS	1	ADULTOS	6	NIÑOS	0
LOCALIDAD	12 – Barrios Unidos	PREDIOS EVALUADOS	2				
CHIP	AAA0054MAPA AAA0250PKKL.	OFICIO REMISORIO	CR-24050

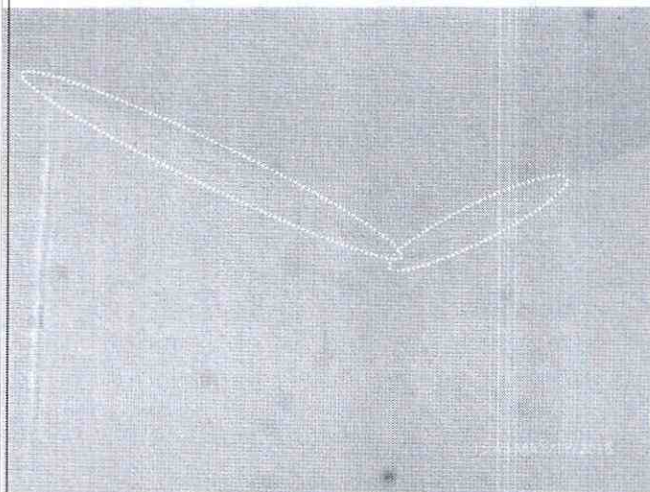
Al momento de la visita se identifican afectaciones tipo fisuras de tendencia vertical, horizontal y escalonada en los muros de la parte posterior de la vivienda, con aberturas de hasta 1 mm en longitudes entre 1 m y 2 m aproximadamente; así como huellas de humedad hasta una altura de 20 cm. (Ver fotografía 2 a 6).

Entre las posibles causas por las cuales se presentan las afectaciones identificadas en la vivienda del predio de la Carrera 50B No. 65 – 52, se encuentran las deformaciones del terreno donde se emplaza la misma, asociadas con asentamientos diferenciales inducidos por el proyecto que se desarrolla en el predio de la Carrera 50A No. 65 – 59, favorecidos por las deficiencias constructivas que presenta la vivienda, lo cual no es posible precisar con la inspección visual.

Fotografía 3. Presencia de fisuras horizontales en muros de la parte posterior de la vivienda de la Carrera 50B No. 65-52, en el Sector Catastral San Miguel de la Localidad Barrios Unidos.

- A los responsables de la vivienda de la Carrera 50B No. 65-52 y del proyecto de construcción que se desarrolla en el predio de la Carrera 50A No. 65 – 59 en el Sector Catastral San Miguel de la Localidad Barrios Unidos, verificar las actas de vecindad a fin de constatar las condiciones de la infraestructura aledaña antes de iniciadas las obras y compararlas con las condiciones actuales, para poder establecer la presencia de daños durante la ejecución del proyecto; en caso afirmativo y de estar asociadas a la construcción del proyecto, implementar las acciones necesarias, que garanticen llevar la infraestructura afectada a las condiciones de estabilidad y funcionalidad que tenían antes de iniciadas las labores en obra, acciones que deberán implementarse con el apoyo de personal idóneo.

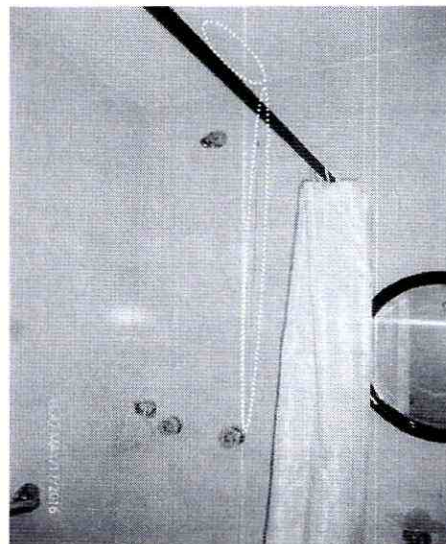
Fotografía 4. Presencia de fisuras en muros de la parte posterior de la vivienda de la Carrera 50B No. 65-52, en el Sector Catastral San Miguel de la Localidad Barrios Unidos.

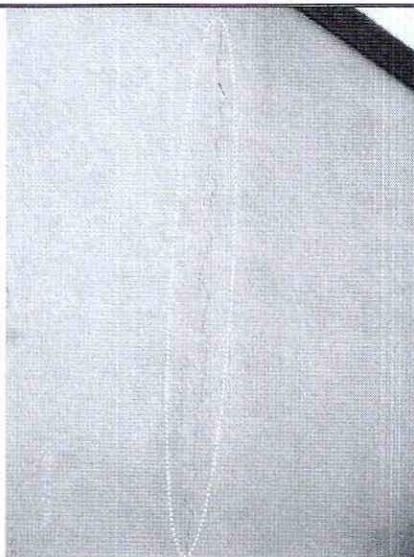
Fotografía 5. Presencia de fisuras verticales en muros de la parte posterior de la vivienda de la Carrera 50B No. 65-52, en el Sector Catastral San Miguel de la Localidad Barrios Unidos.

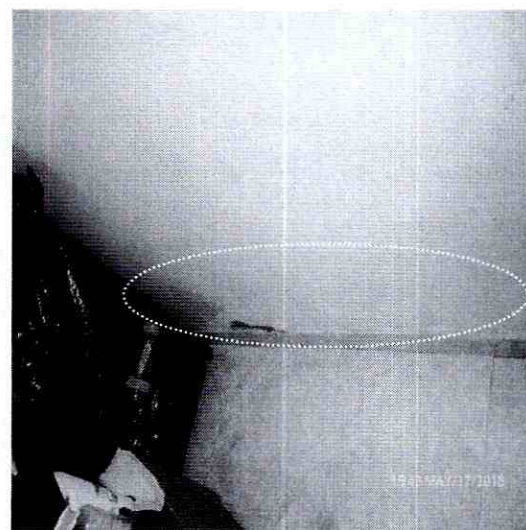
Fotografía 6. Presencia de huellas de humedad en muros de la parte posterior de la vivienda de la Carrera 50B No. 65-52, en el Sector Catastral San Miguel de la Localidad Barrios Unidos.

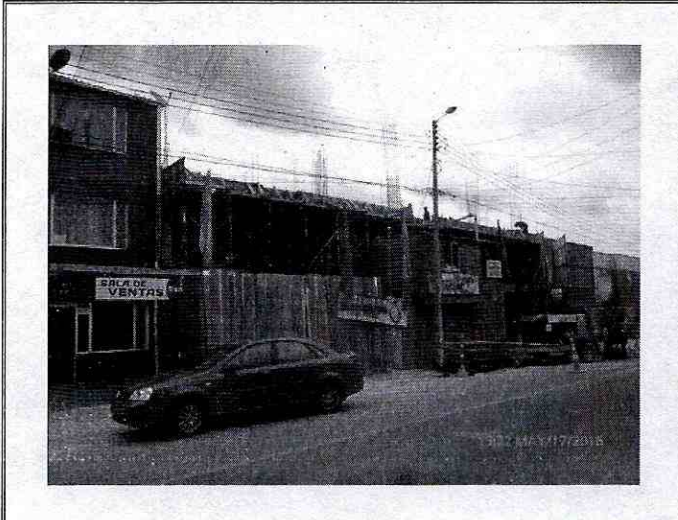
En el predio de la Carrera 50A No. 65 - 59, parte posterior y costado oriental de la vivienda evaluada, se adelanta un proyecto constructivo el cual contará con (5) niveles, en la actualidad en etapa de construcción del 2º nivel (ver fotografía 7 y 8), bajo un sistema estructural de pórticos de concreto reforzado y placas de entrepiso en concreto reforzado.

Fotografía 7. Vista del Proyecto constructivo de cinco (5) niveles en el predio de la Carrera 50A No. 65 – 59 en el Sector Catastral San Miguel de la Localidad Barrios Unidos.

- A los responsables del proyecto de construcción que se desarrolla en el predio de la Carrera 50A No. 65 – 59 en el Sector Catastral San Miguel de la Localidad Barrios Unidos, tener en cuenta el impacto que genera la obra en los predios aledaños, la susceptibilidad, vulnerabilidad y/o fragilidad de las edificaciones e infraestructuras vecinas, así como contemplar obras adecuadas para mitigar el impacto generado por las actividades de obra sobre dicha infraestructura vecina; lo anterior para dar cumplimiento a lo estipulado en el Artículo 15 del Decreto No. 926 del 19 de marzo de 2010 y el Decreto No. 340 del 13 de febrero de 2012, Reglamento Colombiano de Construcción Sismo Resistente NSR-10, la cual en el Título H – ESTUDIOS GEOTECNICOS, en especial el literal H.1.1.2.2 - Cumplimiento y responsabilidad, establece que “el cumplimiento de estas normas básicas mínimas, no exime al ingeniero responsable de la ejecución del estudio geotécnico, de realizar todas las investigaciones y los análisis adicionales necesarios para garantizar un adecuado conocimiento del subsuelo, la estabilidad de la edificación, las construcciones vecinas y la infraestructura preexistente”.

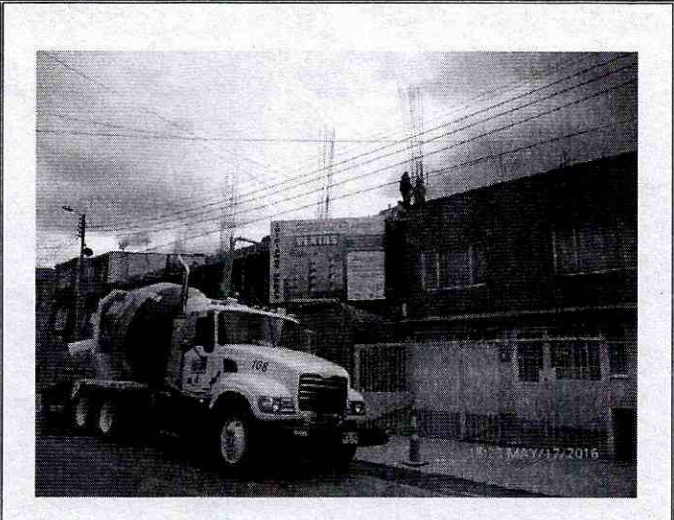
Fotografía 8. Vista del Proyecto constructivo de cinco (5) niveles en el predio de la Carrera 50A No. 65 – 59 en el Sector Catastral San Miguel de la Localidad Barrios Unidos.
