DIAGNÓSTICO TÉCNICO DI - 9186
SUBDIRECCIÓN DE ANÁLISIS DE RIESGOS Y EFECTOS DE CAMBIO CLIMÁTICO
COORDINACIÓN DE ASISTENCIA TÉCNICA
RADICADO IDIGER No. 2016ER3281

PREDIOS	Carrera 103C Bis No 141B-80	ÁREA DIRECTA			1000 m ²		
SECTOR CATASTRAL	El Poa	POBLACIÓN ATENDIDA			3		
UPZ	28-El Rincón	FAMILIAS	1	ADULTOS	2	NIÑOS	1
LOCALIDAD	11-Suba	PREDIOS EVALUADOS			1		
CHIP	AAA0131KXAF	OFICIO REMISORIO			CR-24042

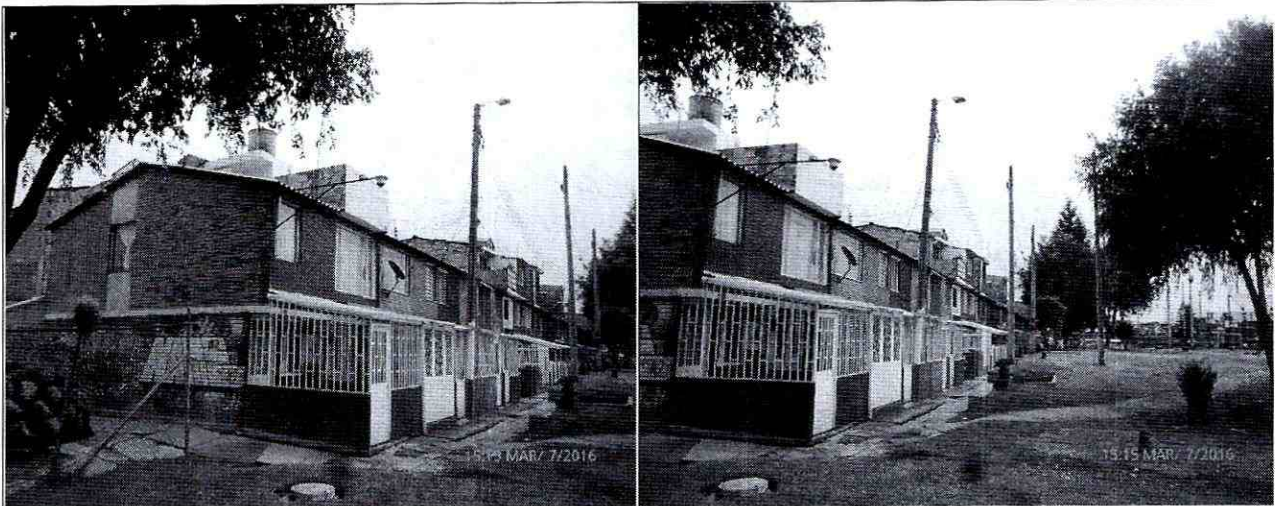
El predio de la Carrera 103C Bis No 141B-80, corresponde a una vivienda de dos niveles construida en mampostería parcialmente confinada, placas de entre piso en concreto reforzado y cubierta en tejas de asbesto cemento que se apoyan sobre los muros perimetrales de la vivienda, vivienda en la que no se identifican fisuras, grietas u otro tipo de patología que indiquen compromiso en la estabilidad y habitabilidad de la vivienda.

Fotografías 1 y 2. Predio de la Carrera 103C Bis No 141B-80, sector Catastral el Poa de la Localidad de Suba y sector aledaño al mismo.

- Al responsable y/o responsables del predio de la Carrera 103C Bis No 141B-80, en el Sector Catastral El Poa de la Localidad de Suba, implementar acciones para el mantenimiento y/o mejoramiento de la calidad de la vivienda; esto con el fin de garantizar durante la vida útil del mismo las condiciones adecuadas para su uso.

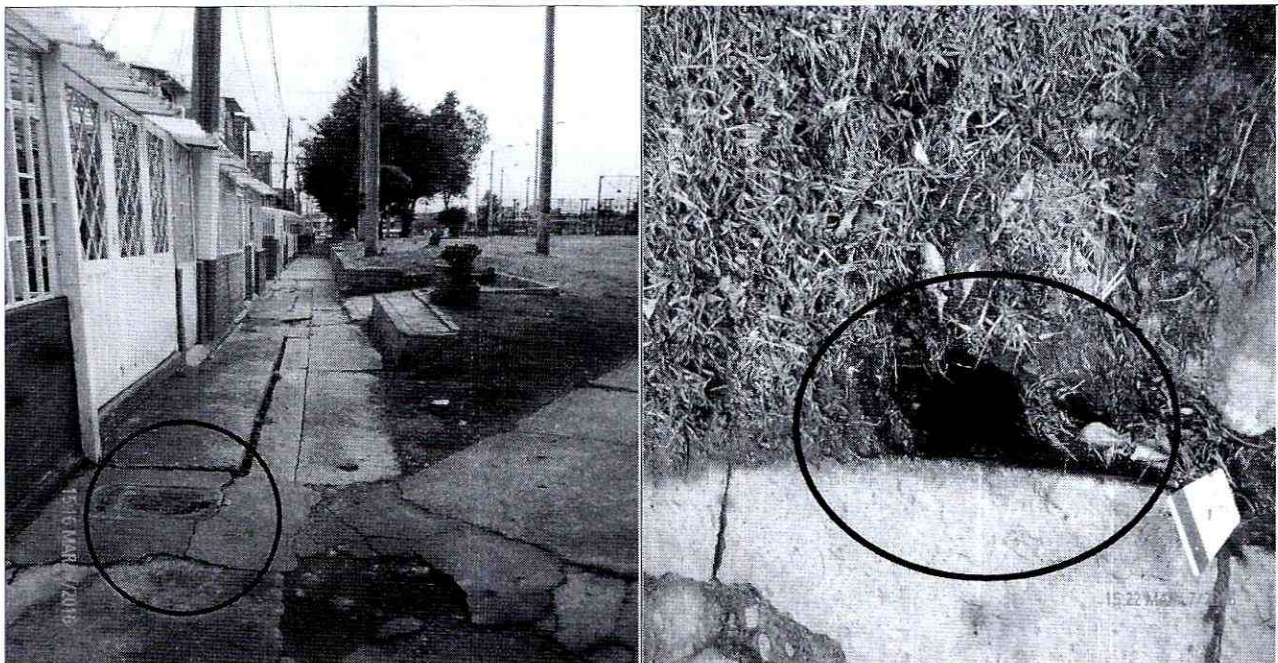
Por otra parte, hacia el costado sur-occidental del predio de la Carrera 103C Bis No 141B-80, se encuentra una zona de recreación (parque infantil, canchas de baloncesto y senderos peatonales en concreto), donde se evidenciaron hundimientos y roturas de losas en los senderos peatonales y en el costado norte de la vivienda de la Carrera 103C Bis No 141B-80, se ven expuestas las redes de gas natural y acueducto, adicional a esto, en la zona verde se observan grietas en el terreno de aberturas cercanas a los 10cm y longitudes hasta de 10m y hundimientos puntuales en áreas cercanas a los 50cm² y se emplazan individuos arbóreos de altura variable (10m-20m).

Entre las posibles causas por las cuales se están presentando las afectaciones evidenciadas, se encuentran los cambios volumétricos que puede presentar el subsuelo, sumado a los procesos de succión y acción radicular causados por los árboles que se encuentran en la zona verde; situaciones que con base en la inspección visual no se pueden precisar.

Es importante mencionar que, de acuerdo con el mapa geotécnico de Bogotá (Figura 2), la zona evaluada se encuentra localizada sobre un depósito lacustre caracterizado por presentar arcillas muy plásticas, con altos contenido de humedad y gran potencial expansivo. Estos materiales son muy sensibles a los cambios volumétricos y pueden generar asentamientos importantes en épocas de verano en las cuales se produce déficit de humedad en el subsuelo, el cual se agudiza con la presencia de vegetación.

Fotografías 3 y 4. Se observan hundimientos y roturas de losas en los senderos peatonales y en algunos sectores se ven expuestas las redes de gas natural y acueducto.

- A la Secretaria Distrital de Ambiente, realizar una valoración del potencial de succión de los árboles localizados en el sector de la Carrera 103C Bis Con Calle 141 y 142A, del Sector Catastral El Poa de la Localidad de Suba, y determinen si existe una relación entre las afectaciones evidenciadas en los senderos peatonales y la zona verde con los individuos arbóreos cercanos al sector.
- A la Empresa de Acueducto, Alcantarillado y Aseo de Bogotá – EAB, desde su competencia, realizar verificación de las redes de acueducto y/o alcantarillado del tramo de la Carrera 103C Bis Con Calle 141 y 142A, del Sector Catastral El Poa de

la Localidad de Suba, con el fin de determinar si las redes del sector, están presentando algunas afectaciones por los hundimientos identificados en el mismo.

- A la Empresa Gas Natural FENOSA, desde su competencia, realizar verificación de las redes a su cargo en el tramo de la Carrera 103C Bis Con Calle 141 y 142A, del Sector Catastral El Poa de la Localidad de Suba, con el fin de determinar si las redes del sector, están presentando algunas afectaciones por los hundimientos identificados en el mismo.

- Al IDRD Instituto Distrital de Recreación y Deportes, adelantar las acciones administrativas tendientes a identificar al responsable y/o responsables de realizar el mantenimiento y mejoramiento de la infraestructura del parque ubicado en la Carrera 103C Bis Con Calle 141 y 142A, del Sector Catastral El Poa de la Localidad de Suba.
