**DIAGNÓSTICO TÉCNICO DI-9072**  
**SUBDIRECCIÓN DE ANÁLISIS DE RIESGOS Y EFECTOS DE CAMBIO CLIMÁTICO**  
**COORDINACIÓN DE ASISTENCIA TÉCNICA**  
**EVENTO SIRE 3767403**

REMOCIÓN EN MASA 
 INUNDACIÓN 
 ESTRUCTURAL

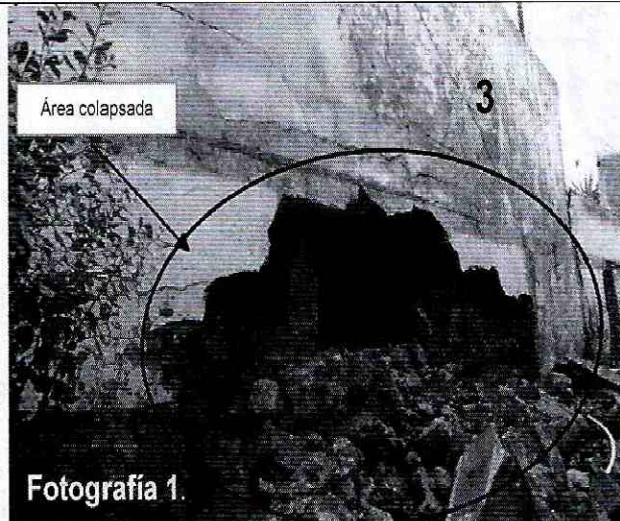
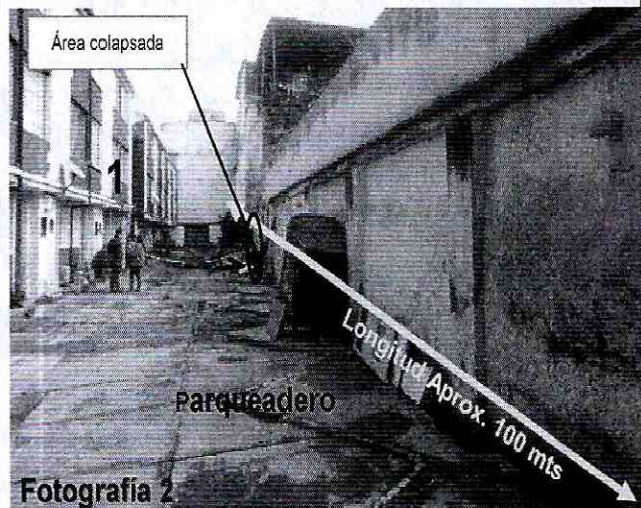
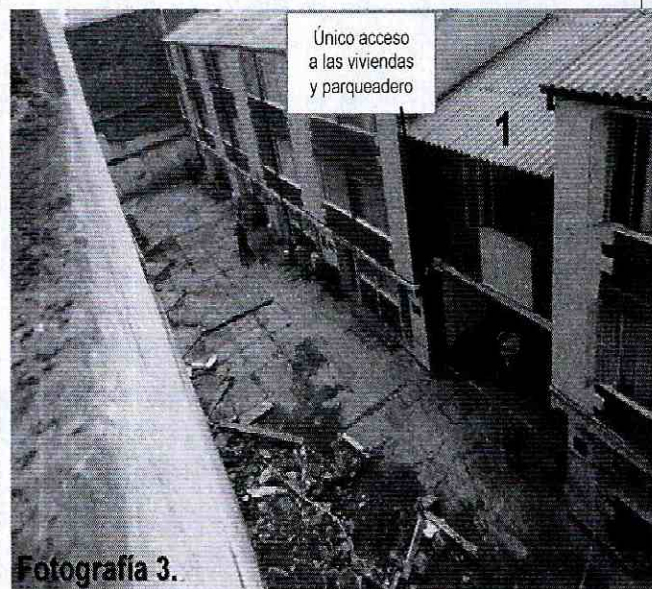
El muro localizado al costado oriental del parqueadero tiene aproximadamente 100 metros de longitud y altura de 2.20 metros (ver fotografía 2), el cual al parecer fue construido como medida de contención de un relleno antrópico sobre el que se emplazan los predios de la AK No. 187B-61, AK 7 No. 18C-07, AK No. 187C-15, AK No. 187C-25, Avenida Carrera 7 No. 187B-61 y parcialmente el predio de la AK 7A No. 187A-10 (Surtimax), en el Barrio Catastral Tibabita de la Localidad de Usaquén; según información del responsable del predio de la Avenida Carrera 7 No. 187B-61, donde se localiza el muro colapsado parcialmente, tiene aproximadamente 40 años de construido.

Con base en la inspección visual no es posible determinar el estado el estado estructural del muro, dado que la estructura en piedra pegada posiblemente no es la más adecuada para contener los empujes del terreno, a lo que se suma el incremento de empujes por la saturación probablemente por aguas residuales provenientes del predio de la Avenida Carrera 7 No. 18C-07 y por las provenientes de la escorrentía de la Avenida Carrera 7; saturación confirmada por las múltiples humedades y filtraciones evidenciadas. A estas consideraciones se adiciona el incremento de cargas verticales sobre el relleno y el muro, ocasionadas por el peso de las edificaciones emplazadas en el área de relleno y los depósitos de elementos metálicos y madera en los predios de la Avenida Carrera 7 No. 18C-07 y Avenida Carrera 7 No. 187C-25. Se realizó la verificación de 5 predios, los cuales se describen a continuación:

A las unidades habitacionales de la parte posterior del conjunto residencial, que dan a la zona de parqueadero, se accede a través de un único acceso (ver fotografía 3), de presentarse el colapso total del muro de contención resultarían afectadas la casa 28, casa 29, aparta estudios 25A, 26A, 27A y apartamentos dúplex 25B, 26B y 27B).

- Al responsable y habitantes de la casa 28, casa 29, aparta estudios 25A, 26A, 27A y apartamentos dúplex 25B, 26B y 27B), emplazadas en el predio de la Carrera 7A No. 187A-38, en el Barrio Catastral Tibabita de la Localidad de Usaquén, mantener la recomendación de evacuación preventiva y temporal, hasta tanto se desarrollen las intervenciones que garanticen la estabilidad de la estructura de contención al costado oriental del predio.

- A los responsables de los predios de la Carrera 7A No. 187A- 38, Avenida Carrera 7 No. 187B-61 y Avenida Carrera 7 No. 187C-25, en el Barrio Catastral Tibabita de la Localidad de Usaquén, mantener la recomendación de restricción parcial y/o total de uso de los predios, hasta tanto se desarrollen las intervenciones que garanticen las condiciones adecuadas y seguras de la estructura de contención del relleno.

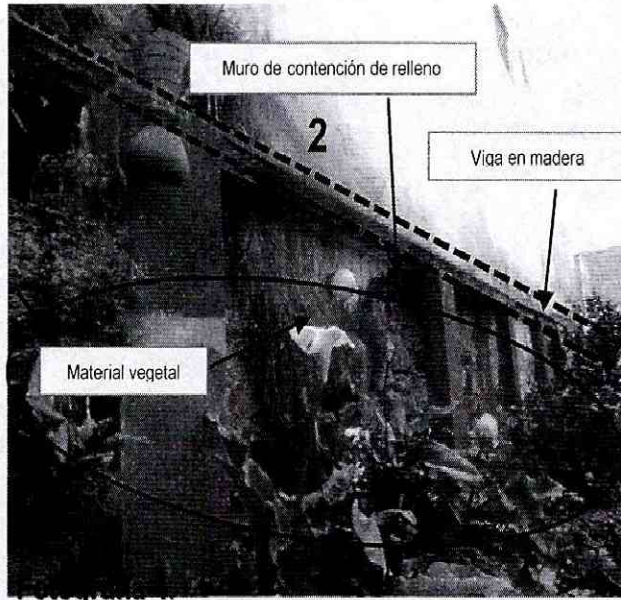
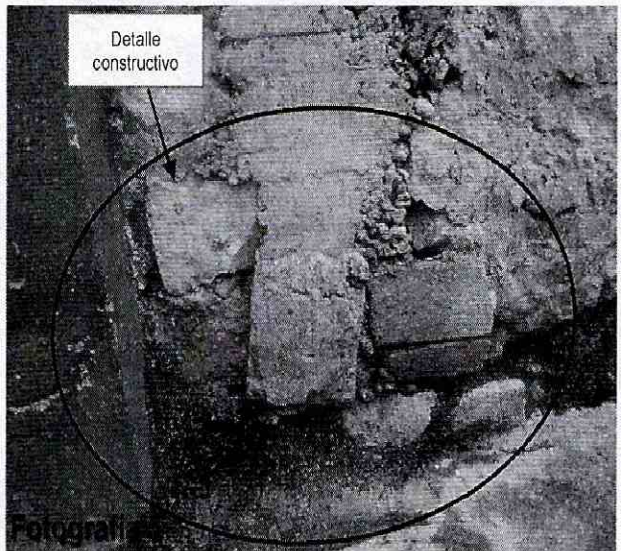
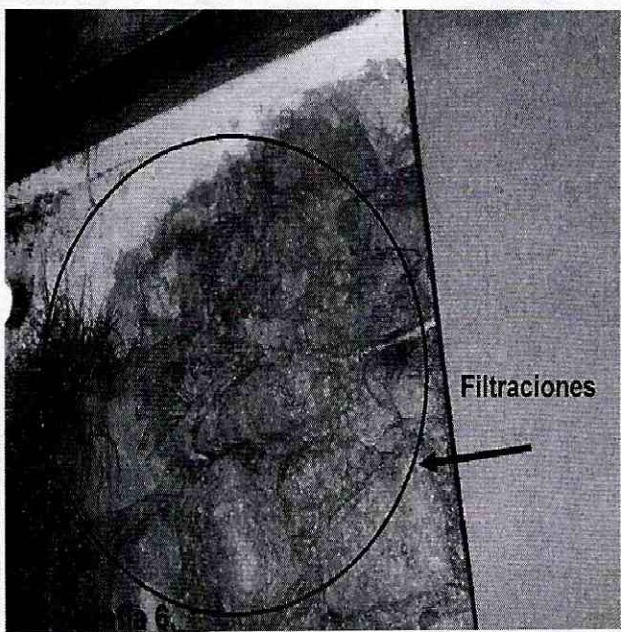
Vista del muro de contención en el tramo correspondiente al predio de la Avenida Carrera 7 No. 187C-07, conformado por un muro en piedra pegada y algunos elementos estructurales tipo columnas en concreto que soportan una viga en madera (en regular estado) y al parecer parte del muro de cerramiento de la construcción de tres niveles emplazada en el predio (ver fotografía 4).

En diferentes áreas del muro se aprecia el crecimiento de material vegetal, tipo kikuyo, así como filtraciones en diferentes áreas del mismo (ver fotografías 5 y 6); posiblemente provenientes de las aguas servidas de la edificación, dado no cuenta con conexión a la red de alcantarillado (lo cual se verificó en el recibo de la empresa de acueducto), al parecer las aguas residuales son vertidas a un pozo séptico, localizado probablemente al costado oriental del muro de contención en piedra.

En general se evidencian deficiencias constructivas, dado que el muro en piedra pegada tal vez no sea la medida más adecuada por soportar los empujes del terreno, al igual por la falta de continuidad de los elementos estructurales.

- Al responsable del predio de la Avenida Carrera 7 No. 18C-07, en el Barrio Catastral Tibabita de la Localidad de Usaquén, implementar las acciones de carácter inmediato que doten al predio del servicio de alcantarillado para evitar deterioro del sector, de la edificación y en el mediano su posible colapso, dado el deterioro de la cimentación por la saturación proveniente de las aguas residuales de la edificación.

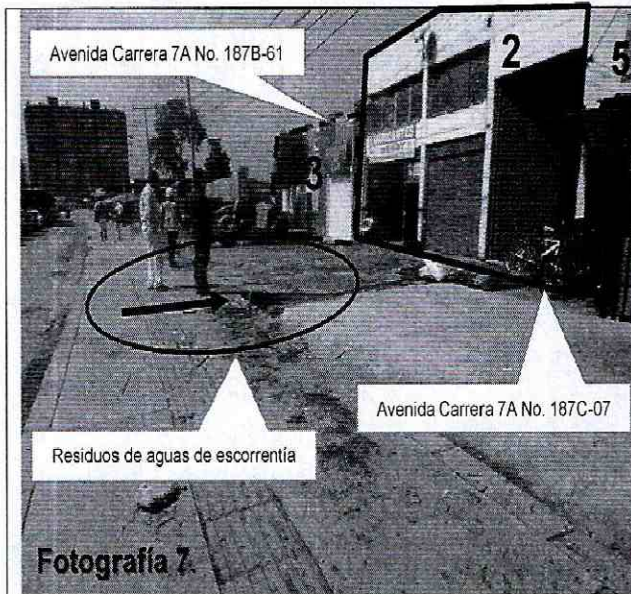
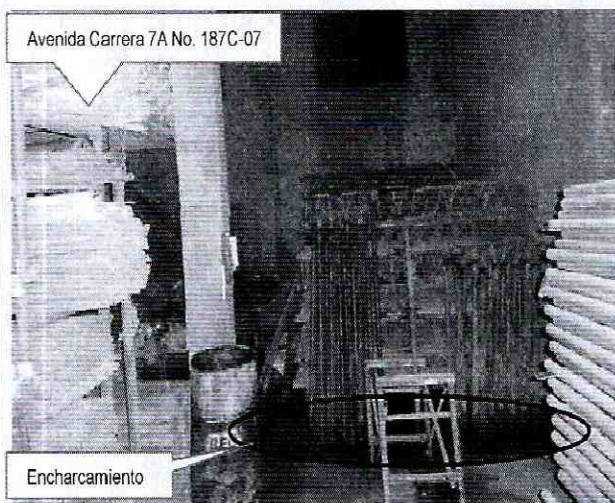
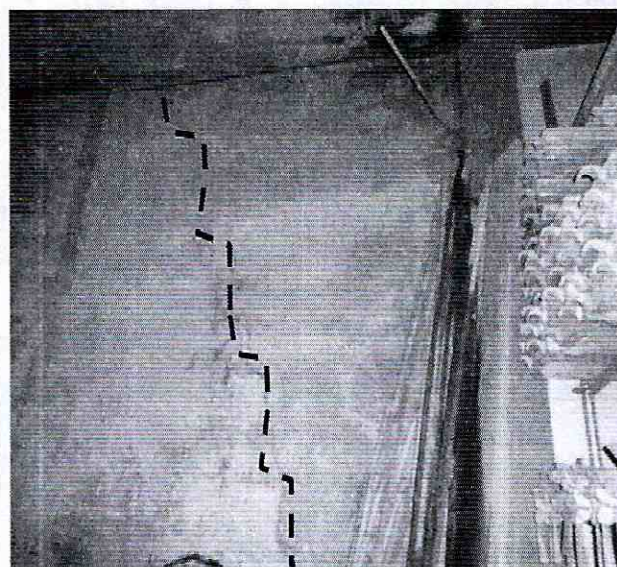
Vista de la fachada de los inmuebles emplazados en los predios de la Avenida Carrera 7 No. 187C-07 y Avenida Carrera 7 No. 187B-61, a los que ingreso parte de las aguas de escorrentía, generadas por las lluvias del día 11 de marzo de 2016, quedando parte de los residuos transportados por las mismas sobre la zona peatonal de la Avenida Carrera 7 frente a los predios (ver fotografía 7). Al interior del predio de la Avenida Carrera 7 No. 187C-07 se evidenció encharcamiento al interior de las edificaciones (ver fotografías 7 y 8).

El inmueble de la Avenida Carrera 7 No. 187C-07, es de dos (2) niveles, construido mampostería y sistema estructural de pórticos en concreto, con placas de entepiso en concreto y cubierta en tejas de asbesto cemento soportadas sobre cerchas metálicas. En los muros de cerramiento del costado norte hacia el sector occidental, en el primer y tercer nivel se evidencian fisuras y grietas de tendencia escalonada y diagonal de abertura hasta de 0,4 centímetros (ver fotografía 9); se resalta que la inspección a elementos estructurales en el primer nivel fue limitada por la imposibilidad de acceso a los mismos, dado que en el lugar funciona una bodega ocupada por objetos metálicos para la construcción (cerchas, paraleles, etc.). El segundo nivel esta adecuado para dos unidades habitacionales, las cuales no cuentan con sistema de evacuación de aguas residuales.

Las afectaciones evidenciadas en la edificación en la actualidad no comprometen la estabilidad estructural de la misma.

- Al responsable y habitantes de la Avenida Carrera 7 No. 18C-07, en el Barrio Catastral Tibabita de la Localidad de Usaquén, mantener la recomendación de evacuación preventiva y temporal y la restricción total de uso de la bodega y el local comercial, hasta tanto se garantice el sistema adecuado para la evacuación de las aguas residuales de la edificación.

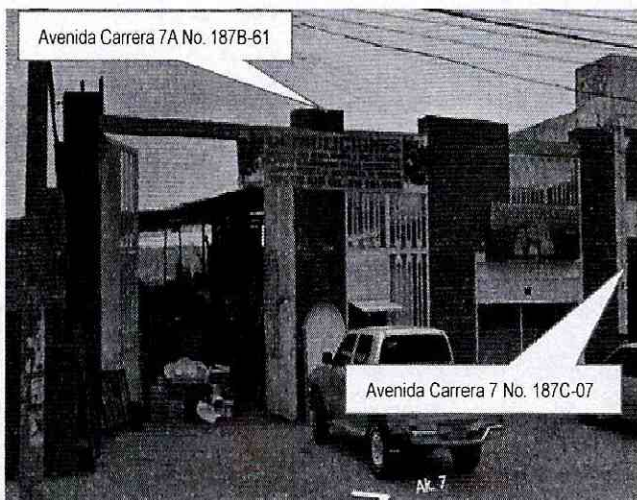
**Fotografía 10.**

Vista de la fachada de inmueble emplazado en el predio de la Avenida Carrera 7 No. 187B-61, en el Barrio Catastral Tibabita de la Localidad de Usaquén, inmueble de un (1) nivel construido en mampostería parcialmente confinada, con piso en concreto, baldosa, en afirmado y asfaltita, con cubierta en tejas de zinc soportadas sobre entramado en madera. Al costado oriental del predio se localiza un consultorio odontológico, la mayor parte del área está destinada a depósito comercial de materiales de demolición (ver fotografía 10).

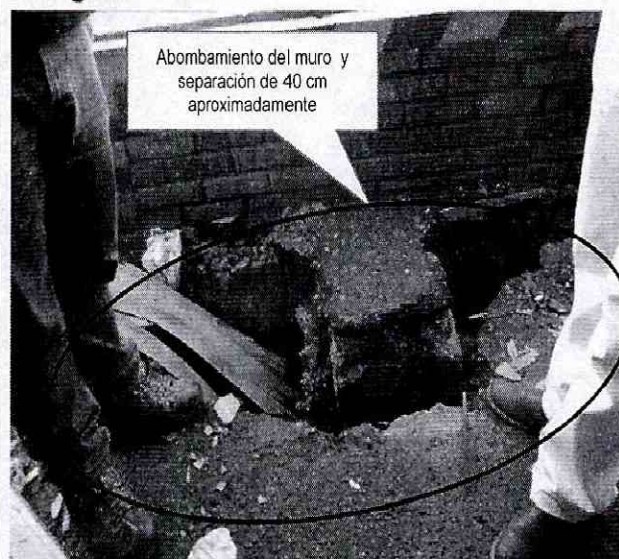
**Fotografía 11.**

Al costado occidental del predio se evidencian grietas en la placa piso con aberturas hasta de dos (2) centímetros y una separación del muro de cerramiento de la placa de piso de aproximadamente 40 centímetros (ver fotografía 11), muro localizado en la parte alta de la sección de muro colapsada y que da hacia la zona de parqueadero del predio de la Carrera 7A No. 187A-38.

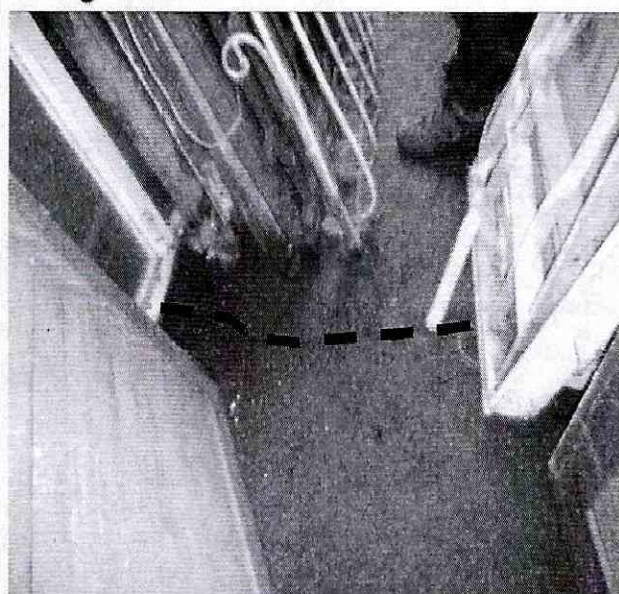
**Fotografía 12.**

En este mismo sector se aprecian humedades, según los responsables del predio, parte de las aguas lluvias desbordadas de la escorrentía de la Avenida Carrera 7, penetraron por las mencionadas grietas, lo que ocasionó saturación los materiales del relleno, produciéndose incremento en los empujes sobre el muro en piedra pegada (ver fotografía 12).

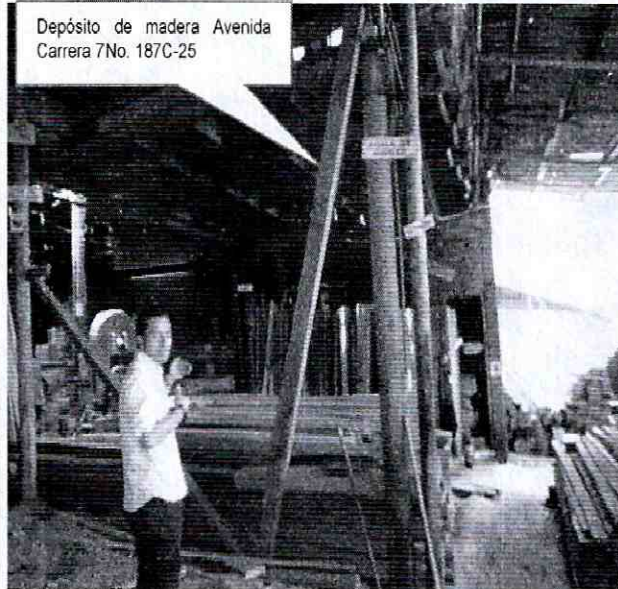
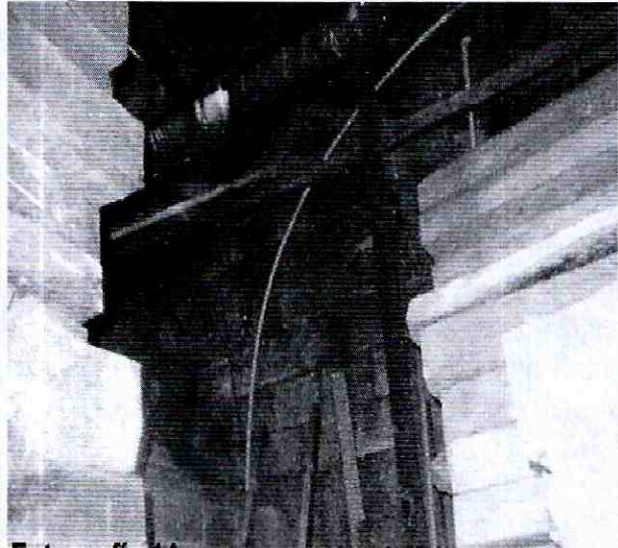
Depósito de madera Avenida Carrera 7 No. 187C-25

Interior del predio de la Avenida Carrera 7 No. 187C-25, bodega construida en mampostería parcialmente confinada con pisos en concreto y cubierta en tejas de zinc, estructura a la que no fue posible realizar inspección en elementos estructurales y no estructurales por estar cubiertos por madera. Al costado occidental (limitando con la zona de parqueadero del predio de la Carrera 7A No. 187A-38) contra el muro de cerramiento, se encuentra dispuestos bloques de madera hasta una altura cercana a los 2.50 metros de altura, los cuales posiblemente estén ejerciendo sobrecargas tanto al muro de cerramiento, como al relleno sobre el que está emplazado el predio, así como al muro en piedra (ver fotografías 13 y 14).

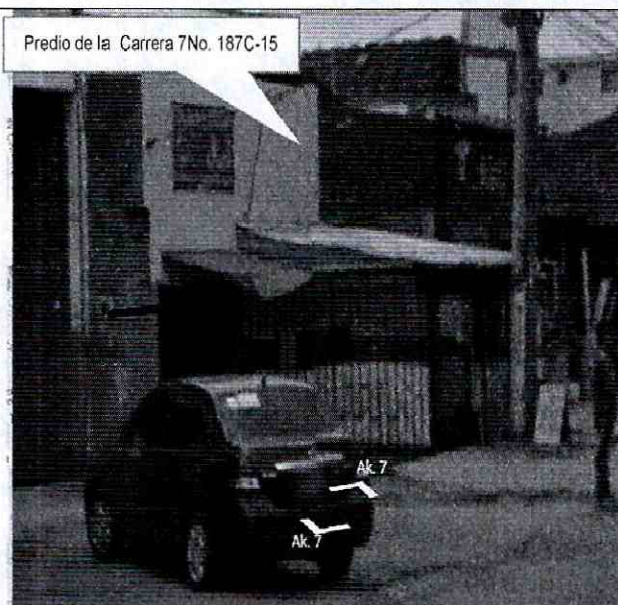
Fotografía 15.

En el predio de la Avenida Carrera 7 No. 187C-15, se emplaza una edificación de un (1) nivel hacia la parte frontal y dos (2) niveles hacia la parte posterior, colindante con la zona de parqueadero del predio de la Carrera 7A No. 187A-38; inmueble construido en mampostería con placas de entepiso en concreto, según la inspección al exterior, dado que no fue posible el ingreso al interior, por decisión de la responsable del predio, quien además argumentó que al interior del mismo no se presentaban afectaciones (ver fotografía 15).
