**DIAGNÓSTICO TÉCNICO DI - 9076**  
**SUBDIRECCIÓN DE ANÁLISIS DE RIESGOS Y EFECTOS DE CAMBIO CLIMÁTICO**  
**COORDINACIÓN DE ASISTENCIA TÉCNICA**  
**RADICADO IDIGER No. 2016ER946**

<b>PREDIO</b>	Calle 17A No 97-44	<b>ÁREA DIRECTA</b>	100 m <sup>2</sup>
<b>BARRIO</b>	Centro Fontibón	<b>POBLACIÓN ATENDIDA</b>	12
<b>UPZ</b>	75 – Fontibón	<b>FAMILIAS</b> 2	<b>ADULTOS</b> 6 <b>NIÑOS</b> 6
<b>LOCALIDAD</b>	9 – Fontibón	<b>PREDIOS EVALUADOS</b>	1
<b>CHIP</b>	AAA0079SKBR	<b>OFICIO REMISORIO</b>	CR-23546

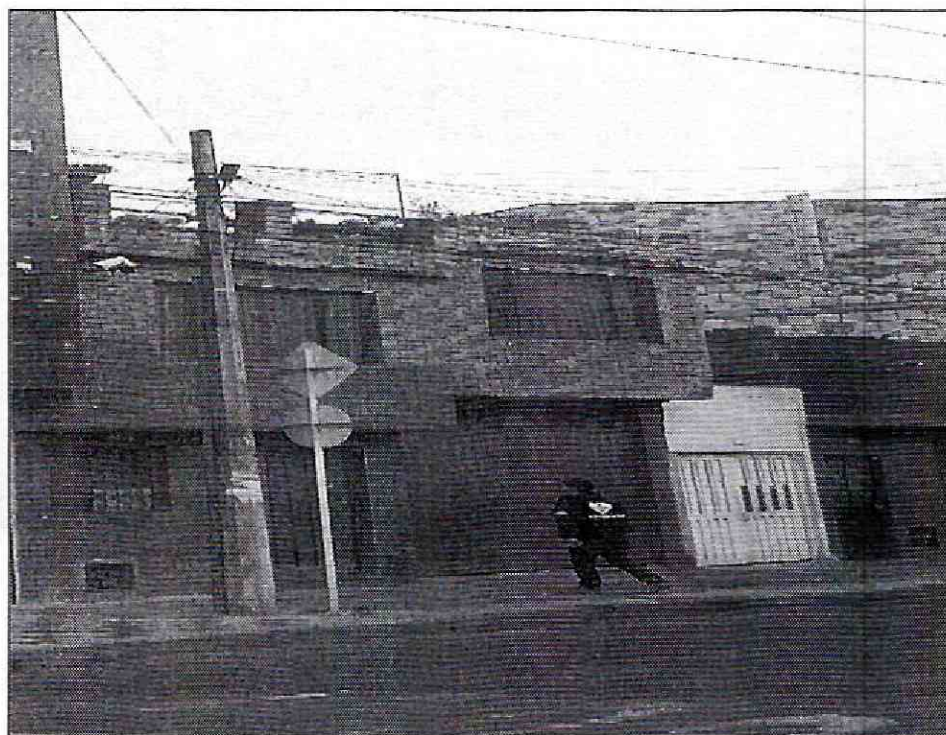
El predio de la Calle 17 No 97-44, se emplaza una edificación de dos (2) niveles (Foto 1), construida en mampostería parcialmente confinada con placa de entepiso en

concreto reforzado. La vivienda presenta deficiencias constructivas relacionadas con la ausencia de elementos de confinamiento y amarre en algunos sectores.

Foto 1. Vista de la vivienda emplazada en el predio de la Calle 17 No 97-44, Sector Catastral Centro de Fontibón de la localidad de Localidad de Fontibón.

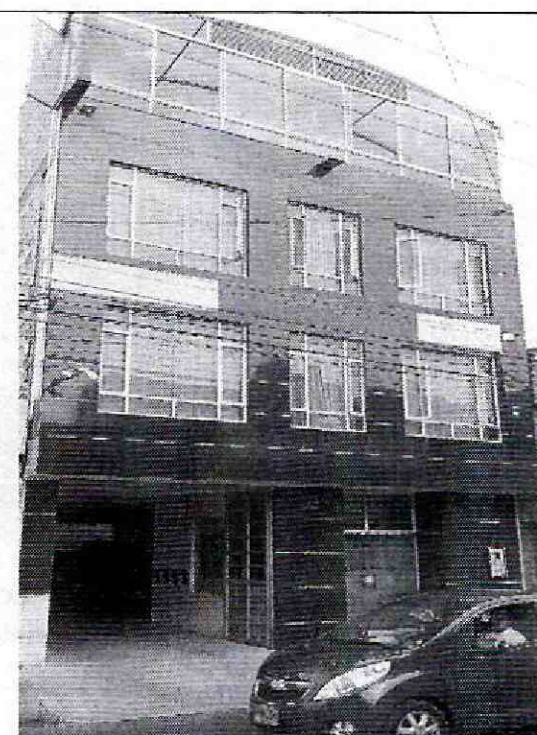
En el predio de la Calle 17A No 97-46/48 donde funciona un Hotel, se emplaza una edificación de cuatro (4) niveles, construido en un sistema estructural de pórticos, con placa de entrepiso en concreto reforzado y cubierta liviana en teja de asbesto cemento. Al momento de la inspección visual realizada desde el exterior no se identifica en la misma ningún tipo de daño que pueda comprometer su estabilidad y funcionalidad (Foto 2).

Foto 2. Vista de la vivienda emplazada en el predio de la Calle 17 No 97-46/48, Sector Catastral Centro de Fontibón de la localidad de Localidad de Fontibón.

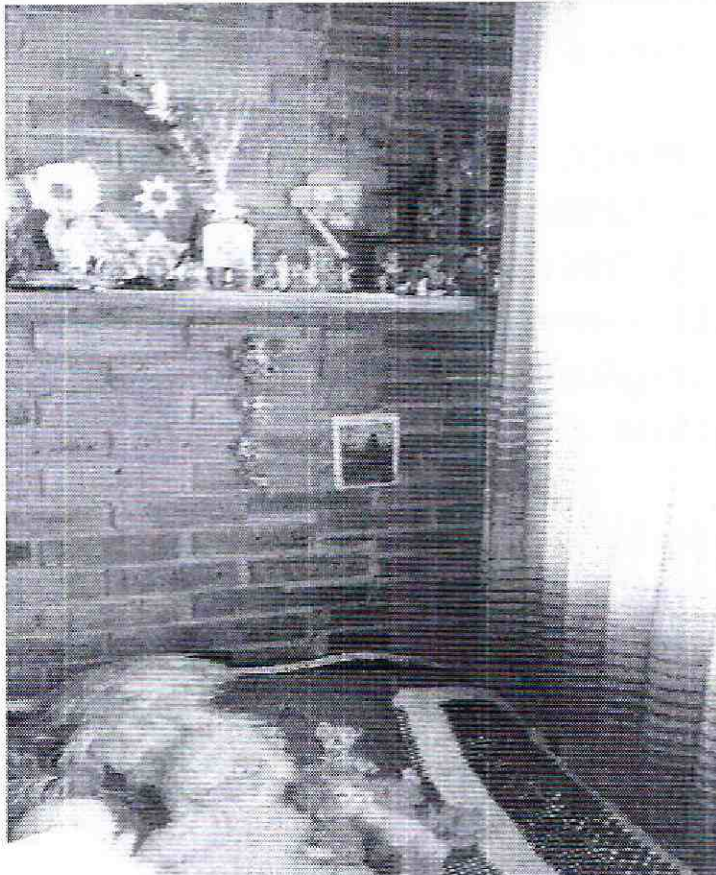
Se identifican en los muros de cerramiento y divisorios del costado oriental de la vivienda en el primer y segundo nivel, fisuras de tendencia diagonal y horizontal con longitudes entre 0.50 metros y 2.50 metros y aberturas de aproximadamente 5 milímetros. En el piso terminado en baldosín del primer y segundo nivel, del costado oriental de la vivienda, se identifican fisuras longitudinales con longitudes de 1.50 metros y aberturas de aproximadamente 2 milímetros.

Entre las posibles causas por las cuales pudieren estarse presentando las afectaciones observadas en la edificación emplazada en el predio de la Calle 17 No 97-44, se encuentran las deficiencias constructivas de la misma, así como las actividades de construcción que se adelantaron en el predio de la Calle 17A No 97-46/48, situación que con base en la inspección visual no es posible corroborar.

**Foto 3.** Vista del muro divisorio del primer nivel (costado oriental) de la vivienda evaluada, en el cual se identifica una fisura de tendencia diagonal, afectación que no compromete la estabilidad estructural y habitabilidad de la misma en la actualidad.

- A los habitantes y/o responsables del predio de la Calle 17 No 97-44, realizar un seguimiento permanente de las condiciones de estabilidad de la vivienda y del

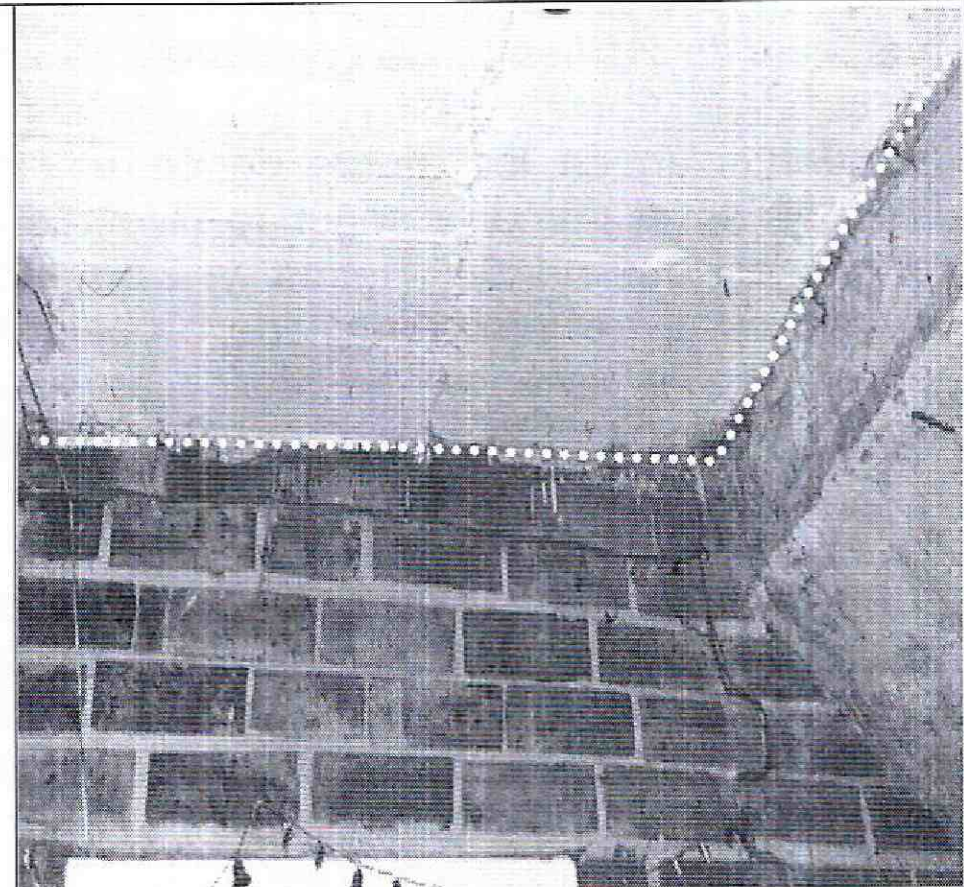
**Foto 4.** Vista de la placa de entepiso en la que se observa una fisura de tendencia longitudinal, afectación que no compromete la estabilidad estructural y habitabilidad de la misma en la actualidad.

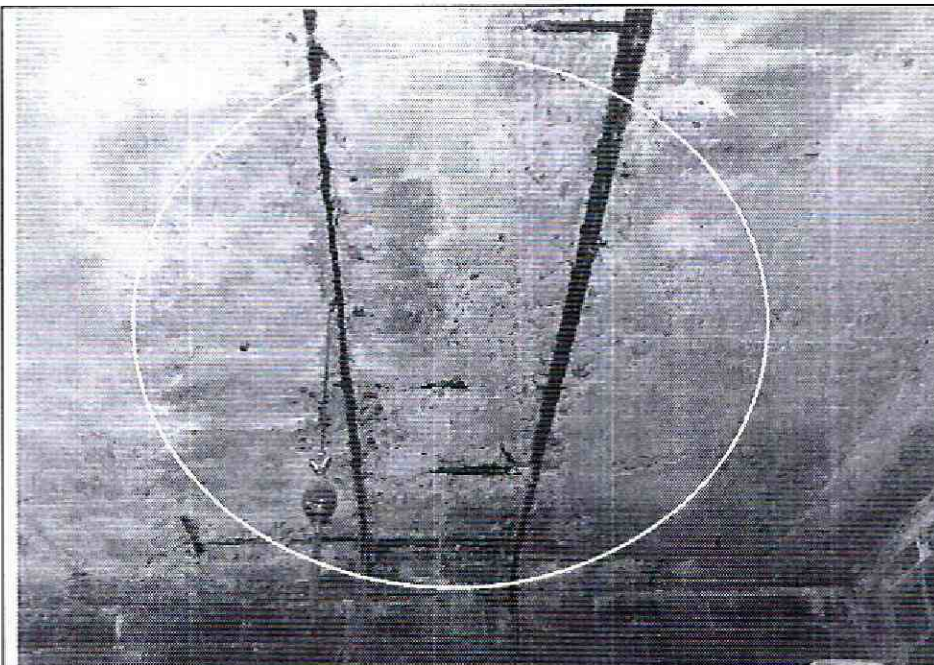
**Foto 5.** Vista de la placa de entepiso, en el cual se identifica pérdida de recubrimiento y se observa el acero de refuerzo, afectación que no compromete la estabilidad estructural y habitabilidad de la misma en la actualidad.

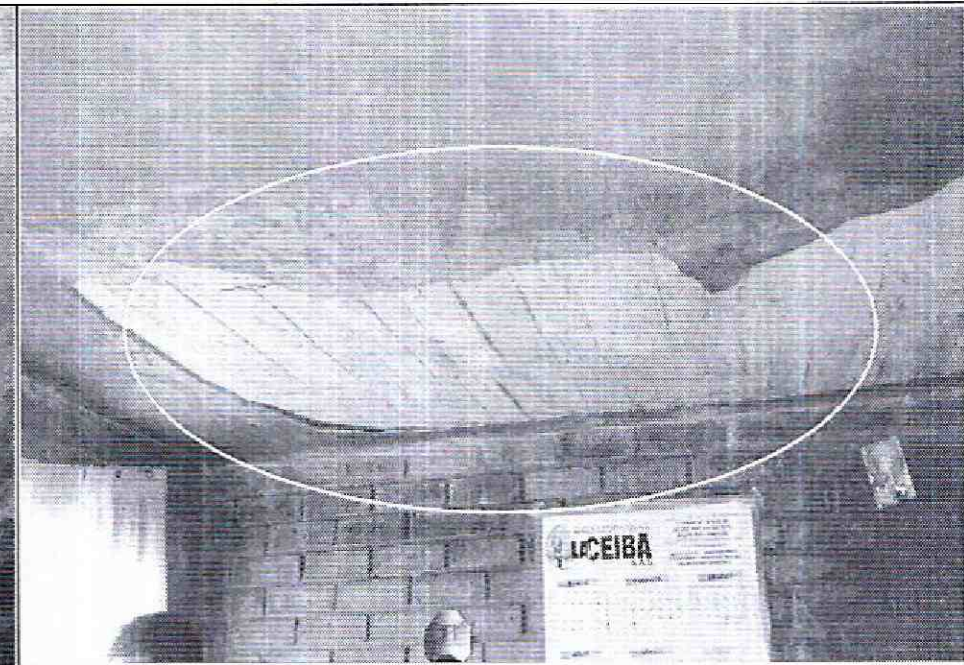
**Foto 6.** Vista de la placa segundo nivel (costado oriental) de la vivienda evaluada, donde se evidencia desprendimiento de mortero, afectación que no compromete la estabilidad estructural y habitabilidad de la misma en la actualidad.
