**DIAGNÓSTICO TÉCNICO DI-9077**  
**SUBDIRECCIÓN DE ANALISIS Y MITIGACIÓN DE RIESGOS**  
**COORDINACIÓN DE ASISTENCIA TECNICA**  
**RADICADOS IDIGER 2016ER3657, 2016ER3061, 2016ER3552, 2016ER3592 Y 2016ER4330**

DIRECCIÓN	Carrera 10 D Bis Este No. 81C -16 Sur	ÁREA DIRECTA	4280 m <sup>2</sup>		
SECTOR CATASTRAL	La Esperanza Sur I	POBLACIÓN ATENDIDA	8		
UPZ	61- Ciudad Usme	FAMILIAS	3	ADULTOS	8
LOCALIDAD	5- Usme	PREDIOS EVALUADOS	1		
CHIP	AAA0145DNEA	OFICIO REMISORIO	CR-23549

En atención a los RADICADOS IDIGER 2016ER3657, 2016ER3061, 2016ER3552, 2016ER3592 Y 2016ER4330, el día 10 de Marzo de 2016, se realizó visita técnica al predio de la Carrera 10 D Bis Este No. 81 C-16 Sur, en el Sector Catastral La Esperanza Sur I en la Localidad de Usme, donde se emplazan 3 viviendas, las cuales se describen a continuación:

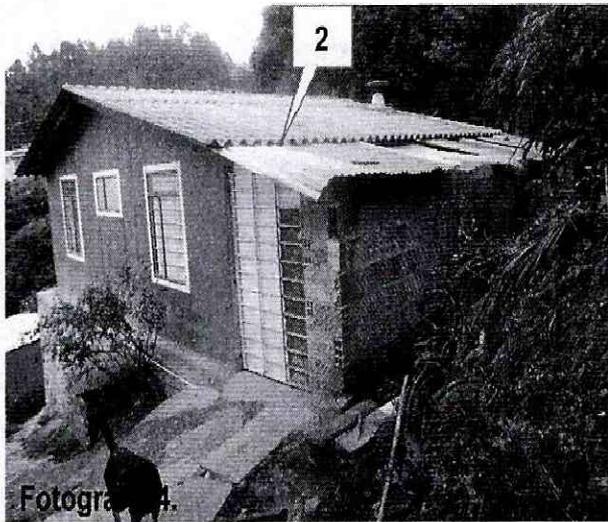
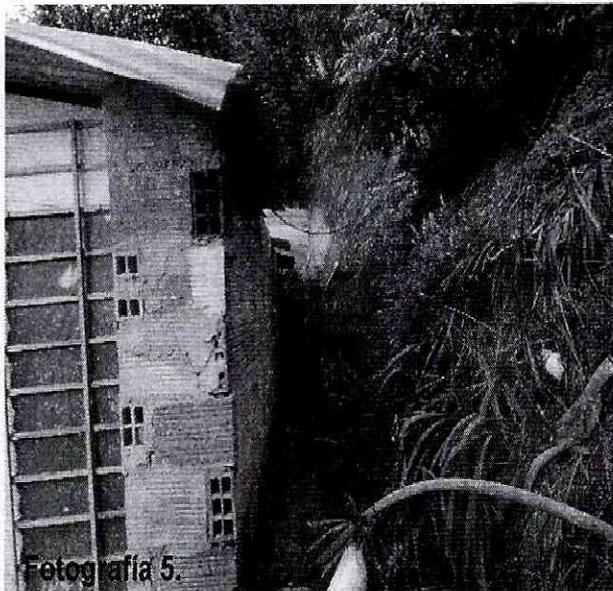
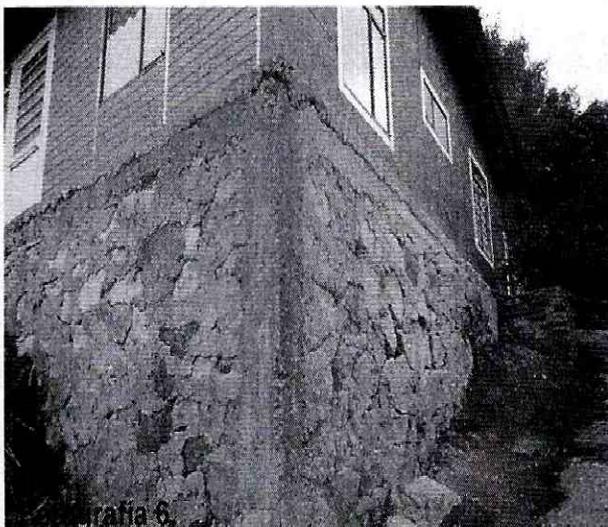
Para el emplazamiento de la vivienda 2, se adecuó un talud en L, a los costado oriental y sur, ambos de pendiente promedio de 75°, de aproximadamente de 12 metros de longitud y de altura de 5 metros en la parte más alta, 5 metros de longitud y 1,50 metros de altura en la parte más en la más baja, taludes que no presentan medidas de contención, como tampoco obras para el manejo de aguas de escorrentía superficial y sub superficial (ver fotografías 4 y 5). De igual manera para el emplazamiento de la vivienda se adecuó posiblemente un relleno antrópico confinado mediante muros en piedra parcialmente confinada (ver fotografía 6).

La vivienda 2, está construida en mampostería simple y en paneles prefabricados, con cubierta en teja de asbesto-cemento, soportada por un entramado en madera, Ver fotografías 4 y 5); vivienda que presenta deficiencias constructivas relacionadas con la carencia de elementos de confinamiento tipo vigas y columnas; la inspección se realizó desde el exterior, donde no se apreciaron afectaciones ni en los muros como en la vivienda.

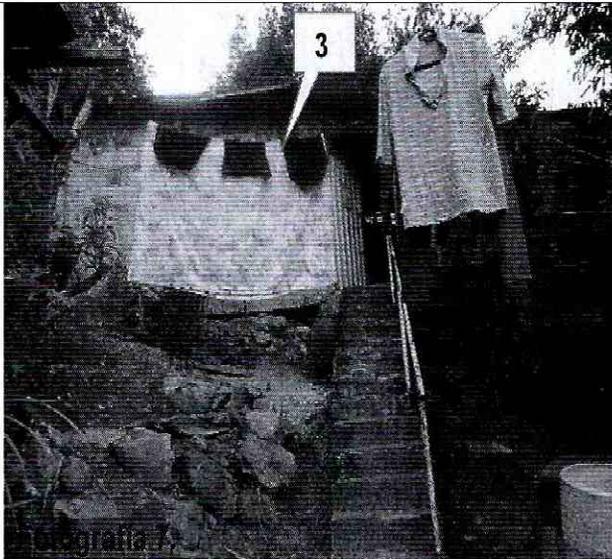
Para el emplazamiento de la vivienda se adecuó un relleno antrópico sin medidas de contención, ni manejo de aguas de escorrentía, el cual se ha ido perdiendo. La vivienda 3, es de un (1) nivel (ver fotografía 7), en mampostería parcialmente confinada, con pisos en concreto y mineral, con cubierta en teja de asbesto cemento y plásticas soportadas sobre entramado en madera, se evidencian algunas deficiencias constructivas relacionadas con la falta de continuidad de los elementos estructurales, deficiencias en el suelo de cimentación. En el muro de cerramiento del costado oriental se evidencian grietas de tendencia vertical, diagonal y escalonada de abertura hasta de 2,2 centímetros y longitud de 2 metros (ver fotografía 8), las cuales presentan moderado incremento con respecto a lo descrito en los Diagnósticos Técnicos DI-7530 y DI- 8480.

- La estabilidad estructural y habitabilidad de la vivienda No. 3, en la actualidad se encuentra comprometida por los desprendimientos de material en el talud del localizado al costado oriental del predio, por la pérdida de suelo de cimentación y por las afectaciones evidenciadas en muros de cerramiento.

- Se recomienda al responsable y/o responsables de la vivienda evaluada No. 3, localizada en el predio de la Carrera 10 D Bis Este No. 81 C – 16 Sur, en el Sector Catastral La Esperanza del Sur I de la Localidad de Usme, mantener la evacuación temporal y preventiva hasta tanto se garanticen las condiciones de estabilidad y habitabilidad del predio.

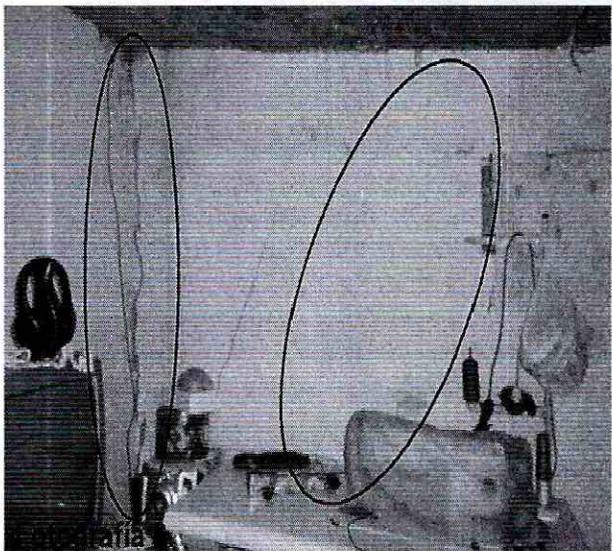
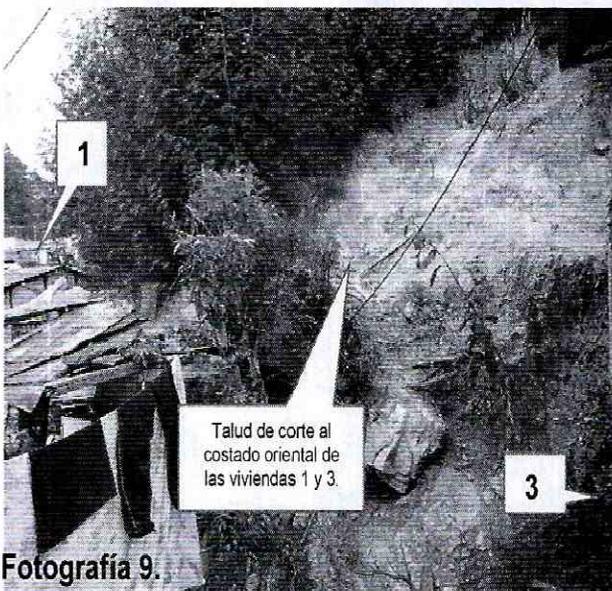
Fotografía 9.

Al costado oriental de la vivienda se localiza el talud de corte de altura cercana a 3 metros, del cual se presentaron desprendimientos, que se depositaron en la parte baja del talud y contiguo a la vivienda. Como manera preventiva en la atención al Evento SIRE 2462734, atendido el día 12 de agosto de 2014, se recomendó la evacuación de la vivienda, la cual nuevamente está ocupada. Se cita que parte del material depositado en la parte baja del talud ha sido removido, quedando aún residuos, que podrían impactar a la vivienda, dada la elevada pendiente del talud y la falta de manejo de las aguas de escorrentía (ver fotografía 9).
