DIAGNÓSTICO TÉCNICO DI-9078
SUBDIRECCIÓN DE ANÁLISIS DE RIESGOS Y EFECTOS DE CAMBIO CLIMÁTICO
COORDINACIÓN DE ASISTENCIA TÉCNICA
RADICADO IDIGER 2016ER4320 EVENTO SIRE 3770893

DIRECCIÓN	Calle 84 No. 21 – 26	ÁREA DIRECTA	2090 m ²			
SECTOR CATASTRAL	Polo Club	POBLACIÓN ATENDIDA	206			
UPZ	98 – Los Alcázares.	FAMILIAS	50	ADULTOS	101	NIÑOS 105
LOCALIDAD	12 – Barrios Unidos.	PREDIOS EVALUADOS	51			
CHIP	AAA0086LNHY.	OFICIO REMISORIO	CR-23550.

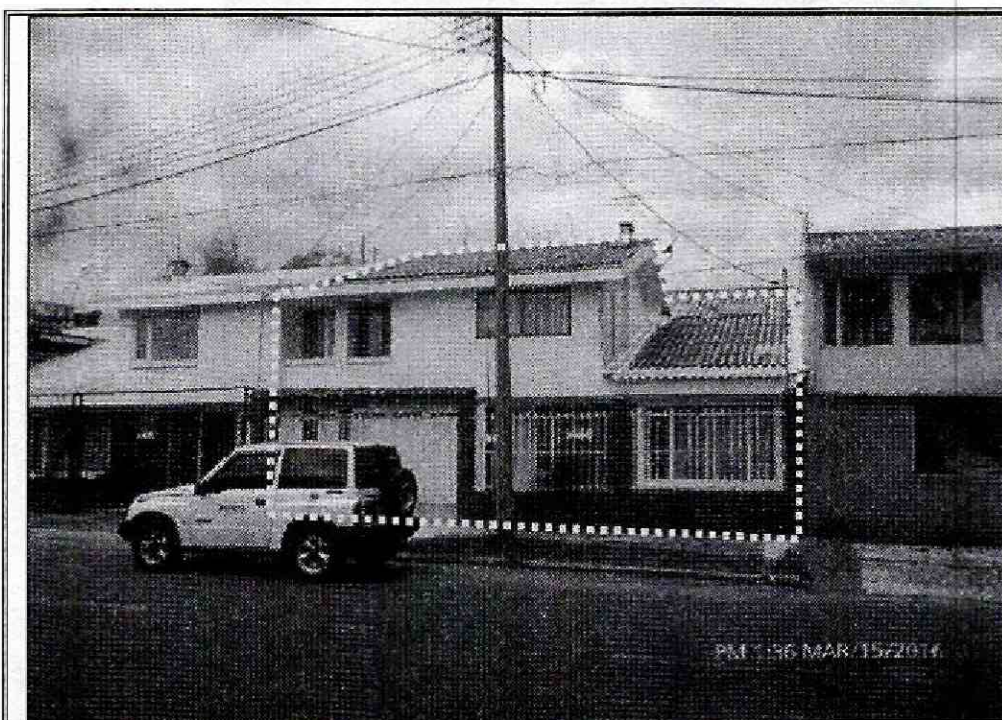
En el predio de la Calle 84 No. 21 - 26, se localiza una edificación de dos (2) niveles (*ver fotografía 1*) con una edad de construcción según el responsable del predio cercana a los 30 años, bajo un sistema estructural de mampostería de carga, placa de contrapiso en concreto recubierta de losetas, placa de entepiso en concreto reforzado y cubierta en tejas de fibrocemento, soportadas por correas de madera; vivienda sobre la cual se implementaron una serie de columnas sobre los cerramientos del costado oriental al parecer con el propósito de generar mayor estabilidad a la estructura.

Fotografía 1. Vista de la vivienda ubicada en el predio de la Calle 84 No. 21 – 26, en el Sector Catastral Polo Club de la Localidad Barrios Unidos. Se observa que presenta dos (2) niveles.

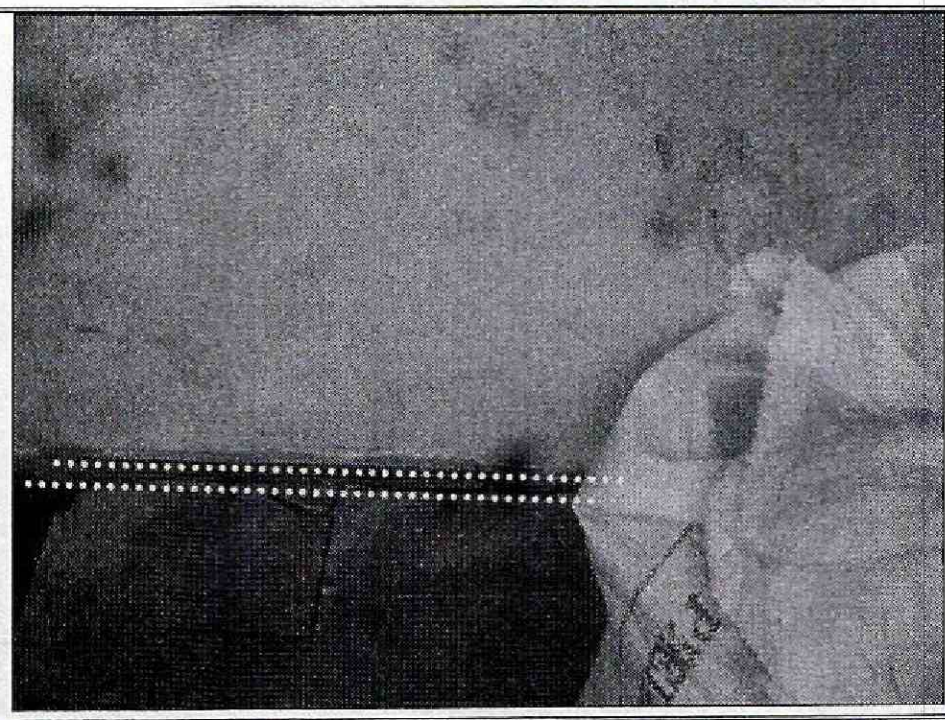
Hacia el costado oriental de la vivienda se observa una separación entre la losa de piso y muros divisorios con respecto al muro de cerramiento, con una abertura de 10 mm aproximadamente (*ver fotografía 2 y 3*), así como fisuras de tendencia diagonal de 1 mm en

Entre las posibles causas por las cuales se han presentado las afectaciones identificadas en el predio de la Calle 84 No. 21 – 26, se encuentran las deformaciones del terreno donde se emplaza, asociadas a la moderada inclinación que presenta la edificación del predio de la Calle 84 No. 21 – 26, así como la incidencia del sistema radicular de los árboles que se encuentran en el parque aledaño.

Fotografía 2. Separación entre la losa de contrapiso y el muro de del costado oriental de la vivienda de la Calle 84 No. 21 – 26, en el Sector Catastral Polo Club, localidad Barrios Unidos.

- A los responsables de las viviendas ubicadas en los predios de la Calle 84 No. 21 – 26 y la Calle 84 No. 21 – 16, en el Sector Catastral Polo Club de la Localidad Barrios Unidos, desarrollar las acciones pertinentes, encaminadas a determinar la capacidad y desempeño de las estructuras que se ubican en los predios mencionados, para lo cual es necesario adelantar estudios detallados de patología y vulnerabilidad estructural y comportamiento suelo estructura, que determinen el nivel de daño que dicha estructura presenta; estudios que deberán determinar el tipo de intervenciones a implementarse con el fin de reparar y

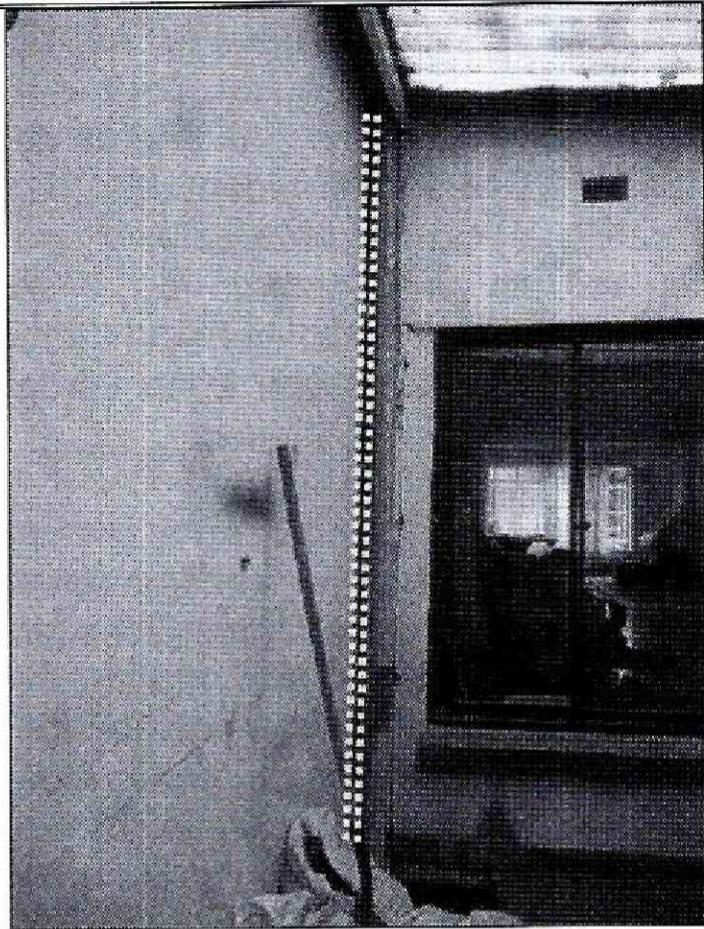
Fotografía 3. Separación entre muros divisorios y muro de cerramiento oriental de la vivienda ubicada en el predio de la Calle 84 No. 21 – 26, en el Sector Catastral Polo Club de la Localidad Barrios Unidos.

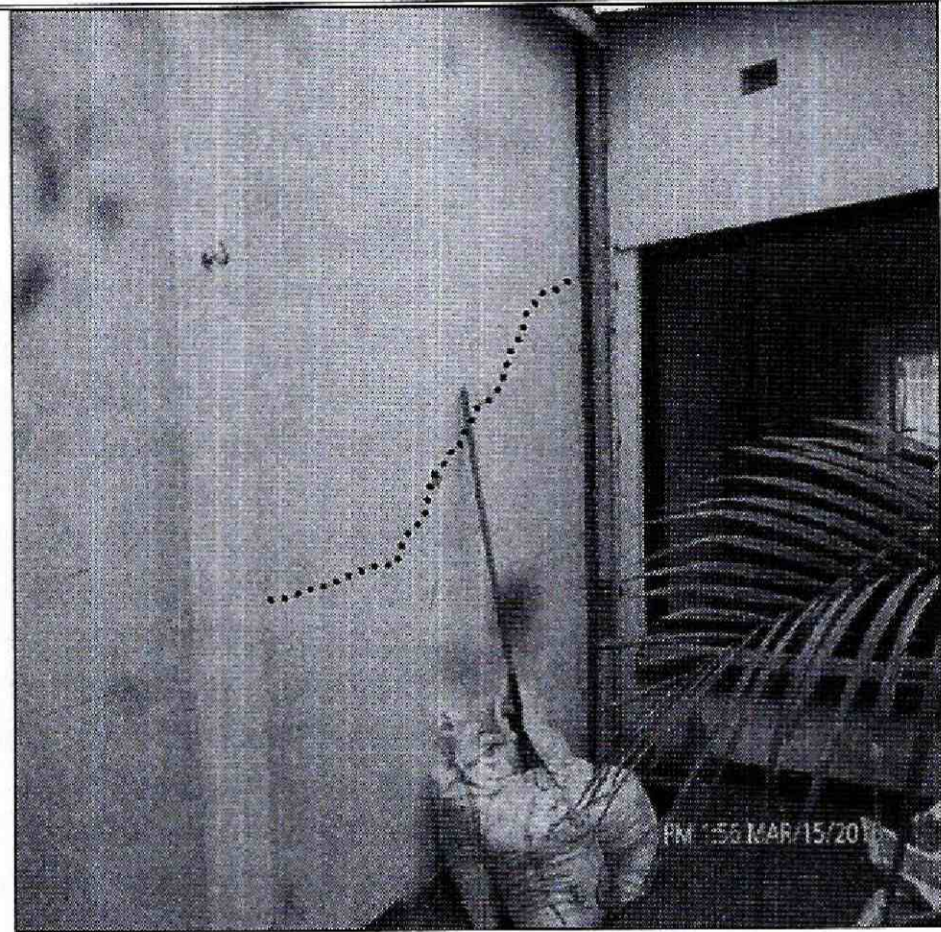
longitudes de hasta 1 m en el mencionado muro (*ver fotografía 4, 5 y 6*); de igual forma, se identifica una separación entre las losetas de piso cercana a los 3 mm en sentido norte sur (*ver fotografía 8 y 9*). Sobre el muro de cerramiento del costado norte se evidencian grietas de tendencia vertical con aberturas de hasta 1.5 cm y longitudes de 2.5 m aproximadamente (*ver fotografía 9 y 10*), a una distancia de 1.5 m del muro y paralelo al mismo, se identifica una fractura en la placa de contrapiso con abertura de 10 mm en una longitud de 7 m aproximadamente (*ver fotografía 11*), situación que favorece la posibilidad de colapso del muro en mención hacia el interior de la vivienda en una zona de patio o hacia una zona verde localizada en el conjunto residencial Buenavista (*ver fotografía 12*).

Fotografía 4. Fisuras identificadas en muro de cerramiento del costado oriental de la edificación ubicada predio de la Calle 84 No. 21 – 26, en el Sector Catastral Polo Club de la Localidad Barrios Unidos.

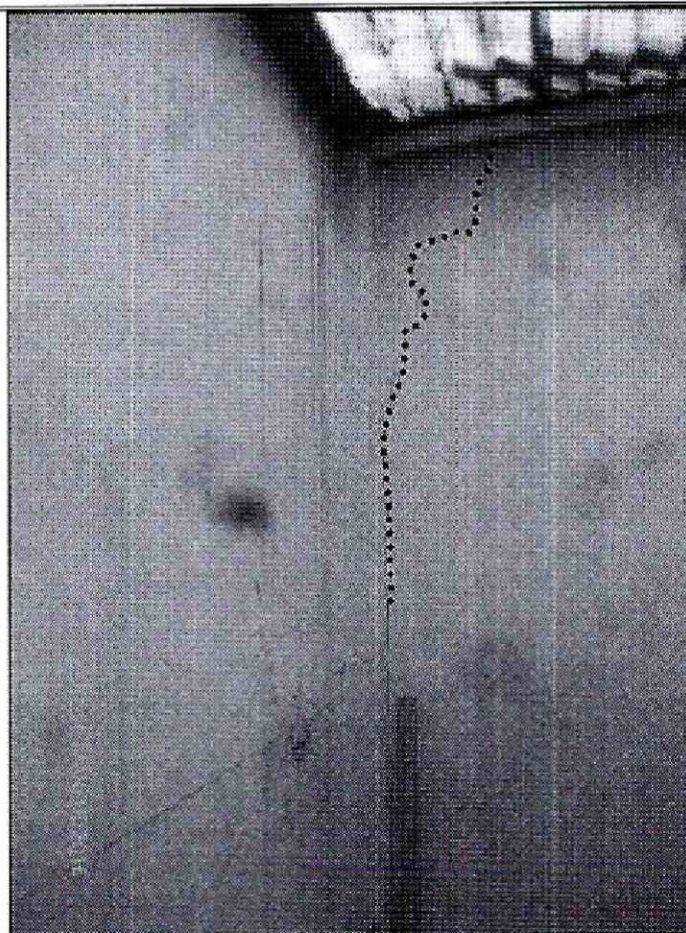
Fotografía 5. Fisuras identificadas en muro de cerramiento del costado oriental de la edificación ubicada predio de la Calle 84 No. 21 – 26, en el Sector Catastral Polo Club de la Localidad Barrios Unidos.

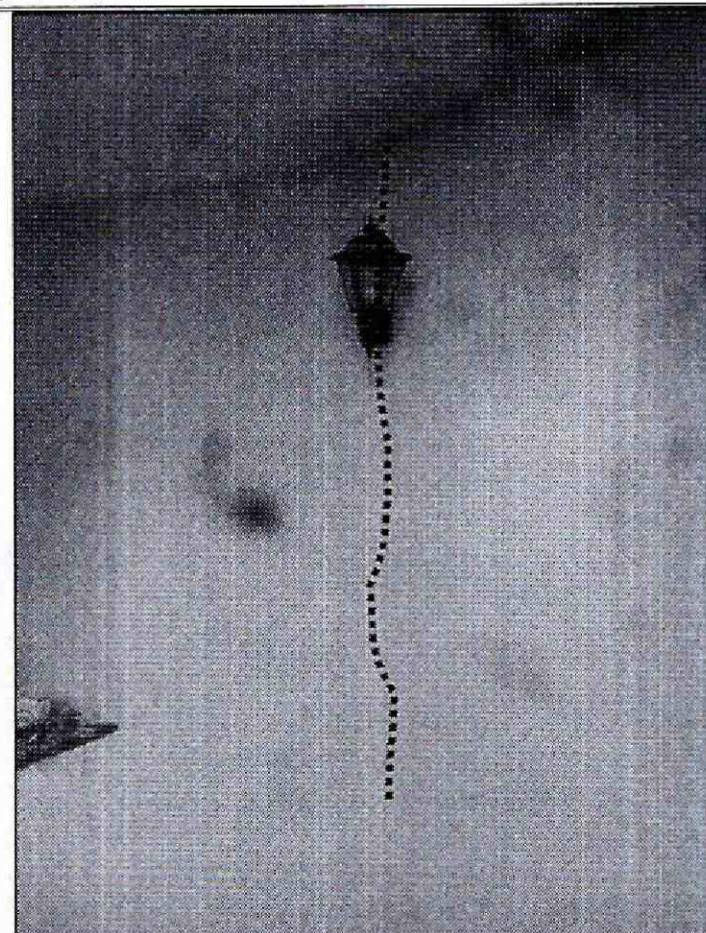
Fotografía 6. Fisuras identificadas en muro de cerramiento del costado oriental de la edificación ubicada predio de la Calle 84 No. 21 – 26, en el Sector Catastral Polo Club de la Localidad Barrios Unidos.

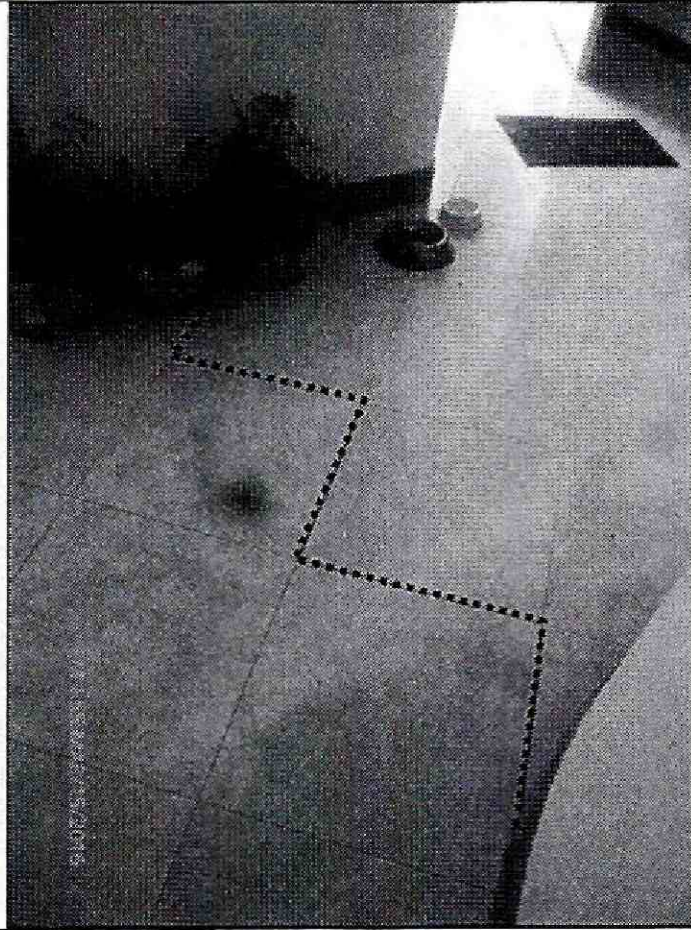
Fotografía 7. Separación entre losetas de piso del primer nivel en sentido norte sur, identificadas en el predio de la Calle 84 No. 21 – 26, en el Sector Catastral Polo Club de la Localidad Barrios Unidos.

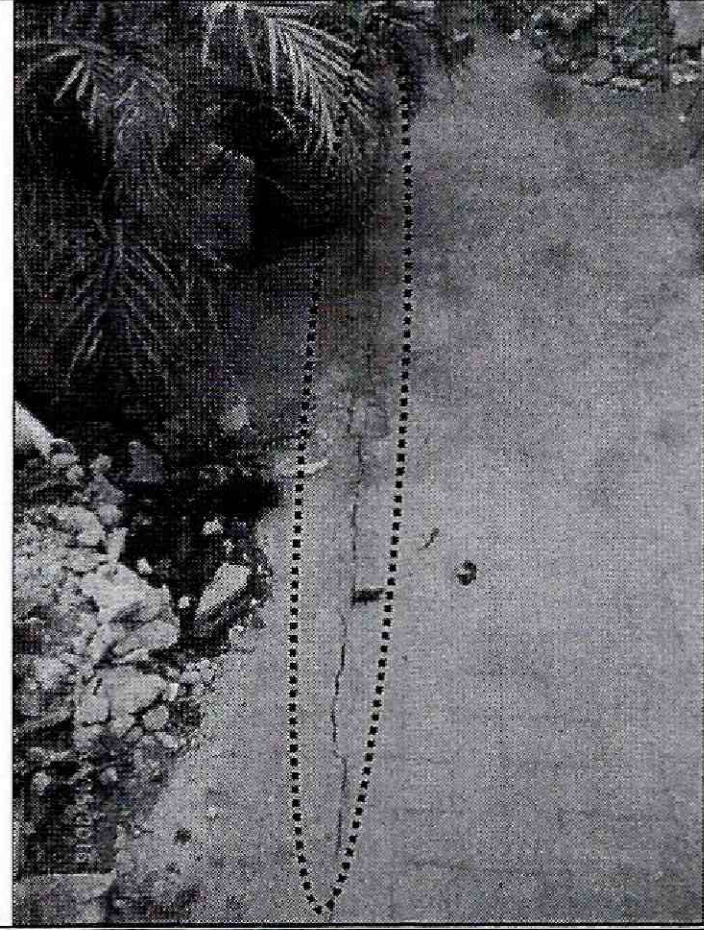
Fotografía 8. Separación entre losetas de piso del primer nivel en sentido norte sur, identificadas en el predio de la Calle 84 No. 21 – 26, en el Sector Catastral Polo Club de la Localidad Barrios Unidos.

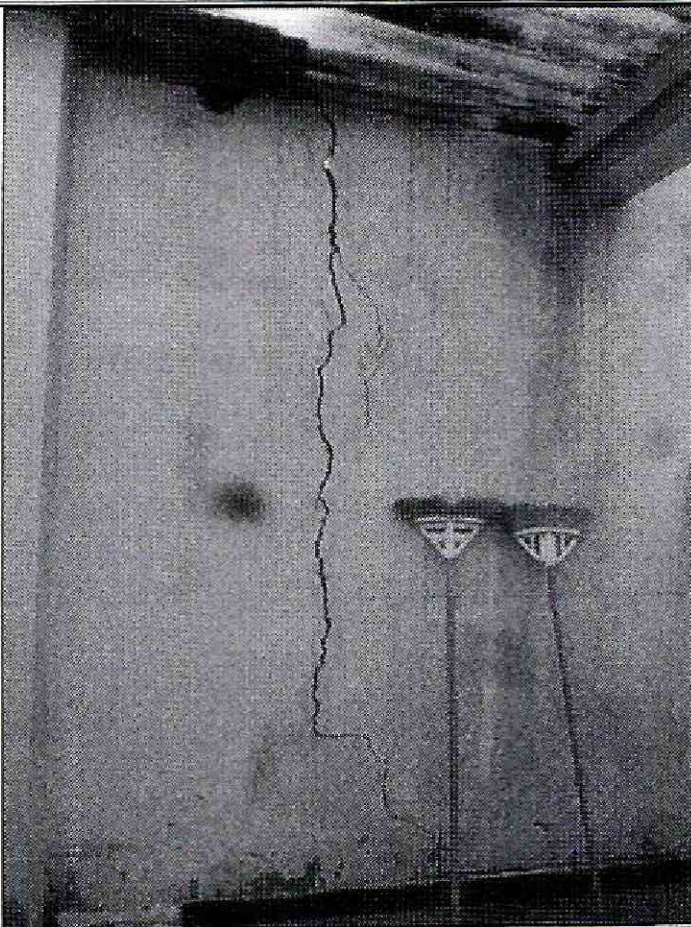
Fotografía 9. Grietas de tendencia vertical en muro de cerramiento del costado norte de la vivienda ubicada en el predio de la Calle 84 No. 21 – 26, en el Sector Catastral Polo Club de la Localidad Barrios Unidos.

- La estabilidad y funcionalidad de la zona de patio de la vivienda ubicada en el predio de la Calle 84 No. 21 – 26, en el Sector Catastral Polo Club de la Localidad de Barrios Unidos, se encuentran comprometidas en la actualidad ante la posibilidad de ocurrencia de colapsos parciales y/o total del muro de cerramiento del costado norte de la vivienda, dados los daños que presenta el mencionado muro.

- Al responsable y/o responsables de la vivienda ubicada en el predio de la Calle 84 No. 21 – 26, en el Sector Catastral Polo Club de la Localidad de Barrios Unidos, mantener la recomendación de restricción de uso de la zona de patio hasta tanto se desarrollen las intervenciones que garanticen la estabilidad del muro afectado y ubicado al costado norte del predio.

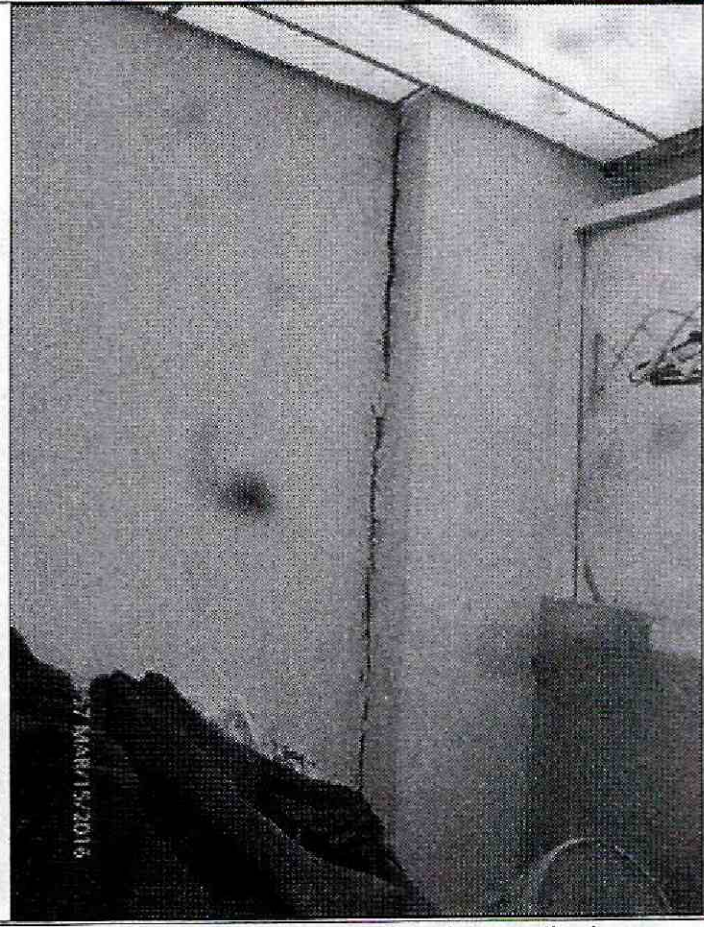
Fotografía 10. Grietas de tendencia vertical en muro de cerramiento del costado norte de la vivienda ubicada en el predio de la Calle 84 No. 21 – 26, en el Sector Catastral Polo Club de la Localidad Barrios Unidos.

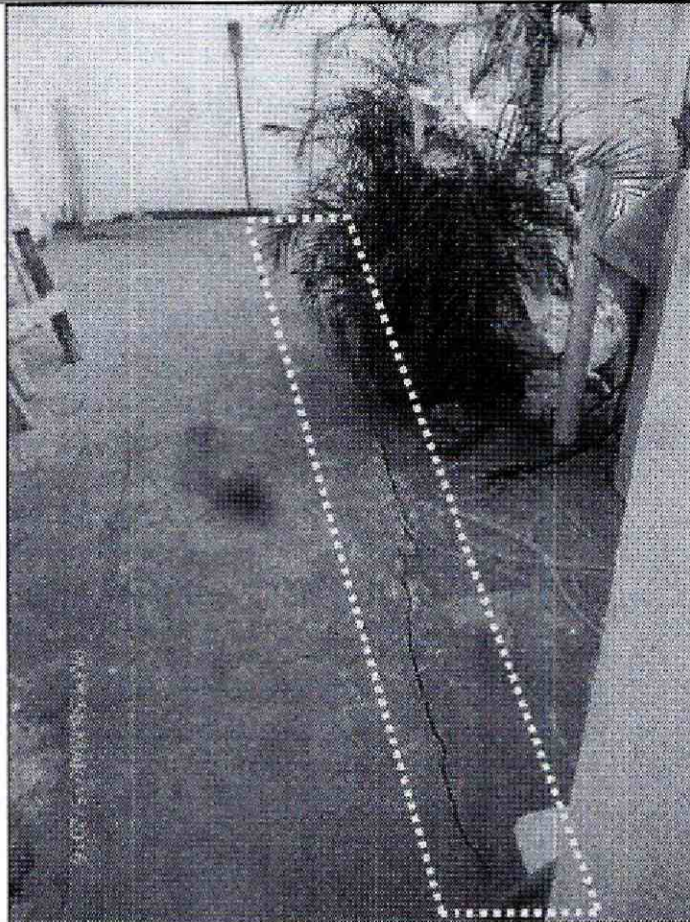
Fotografía 11. Fractura en la placa de contrapiso de la zona de patio de la vivienda ubicada en el predio de la Calle 84 No. 21 – 26, en el Sector Catastral Polo Club de la Localidad Barrios Unidos, distanciada en 1.5 m aproximadamente del muro del costado norte.

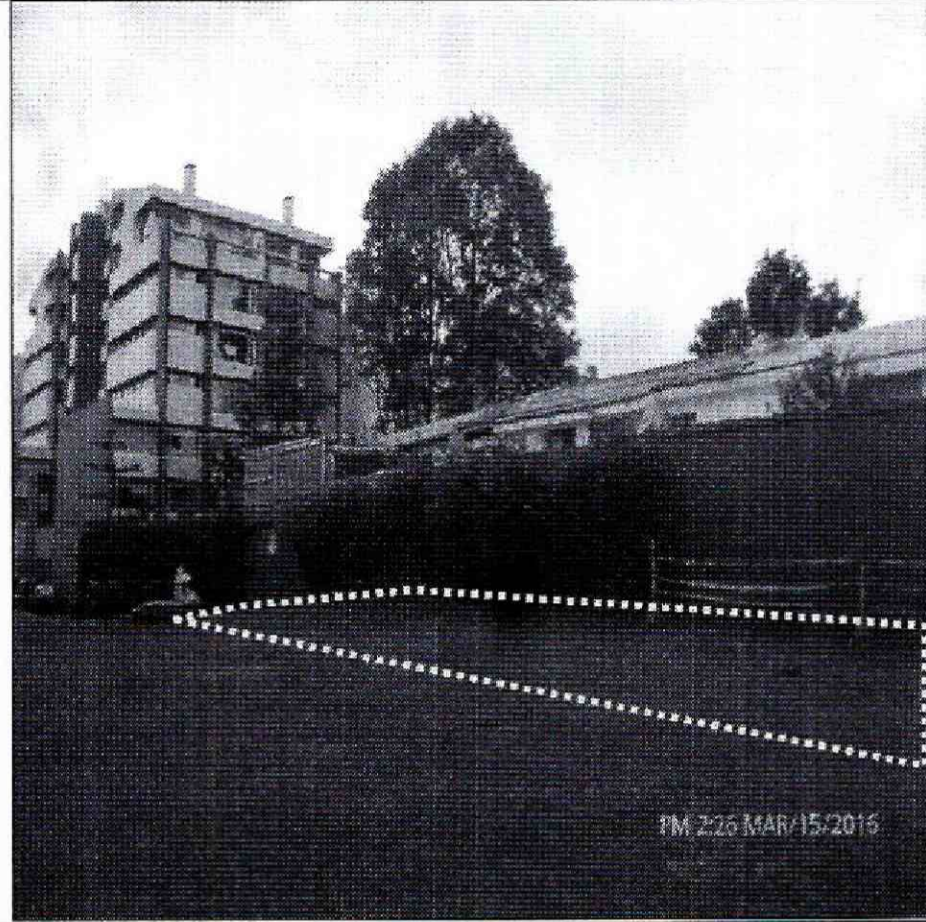
Fotografía 12. Zona posterior del predio de la Calle 84 No. 21 – 26, en el Sector Catastral Polo Club de la Localidad Barrios Unidos, en donde se ubica una zona verde del conjunto residencial Buenavista, en donde se puede presentar colapso del muro del costado norte.

- La funcionalidad de la zona verde ubicada en el predio de la Calle 85 A No. 20 – 61, colindante con el costado norte de la vivienda del predio de la Calle 84 No. 21 – 26, en una longitud de 10 m y un ancho de 4 m aproximadamente, se encuentra comprometida en la actualidad ante la ocurrencia de colapsos parciales y/o total del muro de cerramiento del costado norte de la vivienda del predio de la Calle 84 No. 21 – 26.

- A la administración y habitantes del conjunto residencial Buenavista, ubicado en el predio de la Calle 85 A No. 20 - 61, en el Sector Catastral Polo Club de la Localidad de Barrios Unidos, mantener la recomendación de restricción de uso de la zona verde colindante con el costado norte de la vivienda del predio de la Calle 84 No. 21 – 26, en una longitud de 10 m y un ancho de 4 m aproximadamente hasta tanto se desarrollen las intervenciones que garanticen la estabilidad del muro afectado en el costado norte por parte de los responsables de la edificación del predio de la Calle 84 No. 21 – 26.

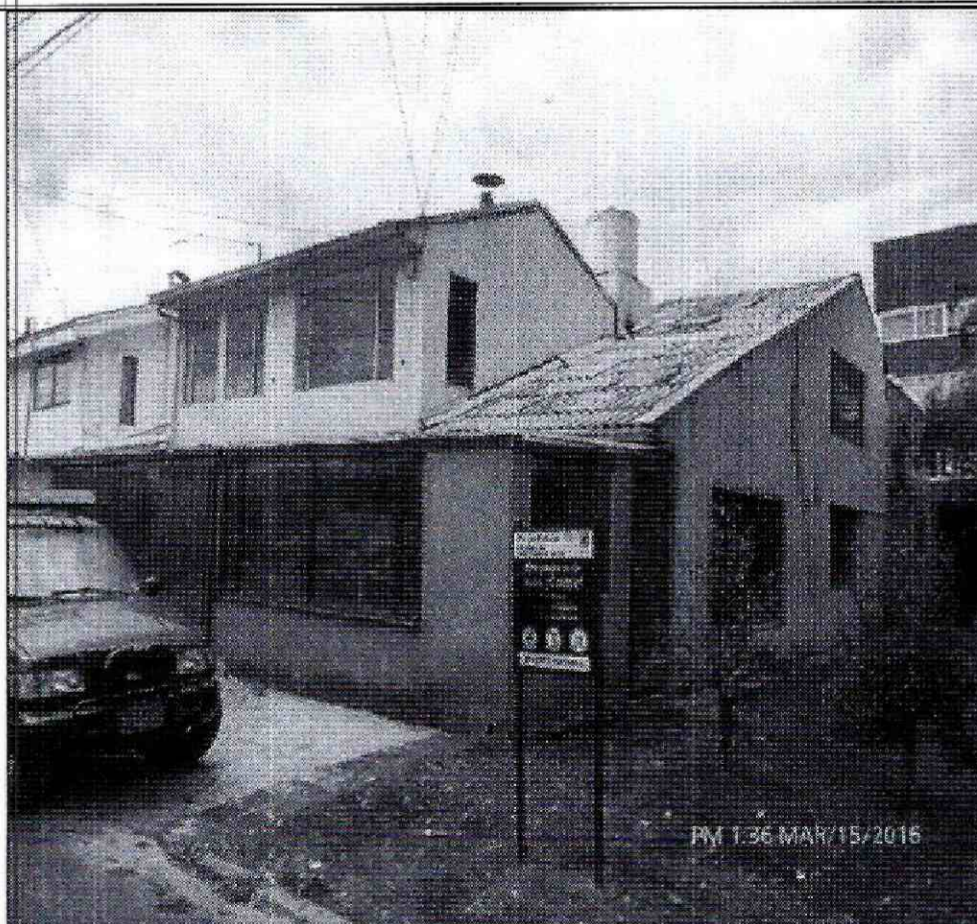
Al costado oriental de la vivienda ubicada en el predio de la Calle 84 No. 21 – 26, en el predio de la Calle 84 No. 21 – 16, se localiza una edificación que presenta una configuración estructural semejante a la vivienda anteriormente evaluada, la cual se encuentra deshabitada, en proceso de remodelación, en la que se observan algunas fisuras y una moderada inclinación hacia el costado oriental, por lo que la junta de dilatación entre los mencionados predios presenta una abertura de 2 cm en su base y 3 cm aproximadamente en el punto más alto; a su vez, hacia el costado oriental del predio de la Calle 84 No. 21 – 16 (*ver fotografía 13*), se ubica una zona verde de recreación pasiva con presencia de algunos árboles de gran altura (*ver fotografía 14*).

Fotografía 13. Vista de la edificación ubicada en el predio de la Calle 84 No. 21 – 16, en el Sector Catastral Polo Club de la Localidad Barrios Unidos. Se observa que presenta dos (2) niveles y que es aledaña a una zona verde con árboles de gran altura..

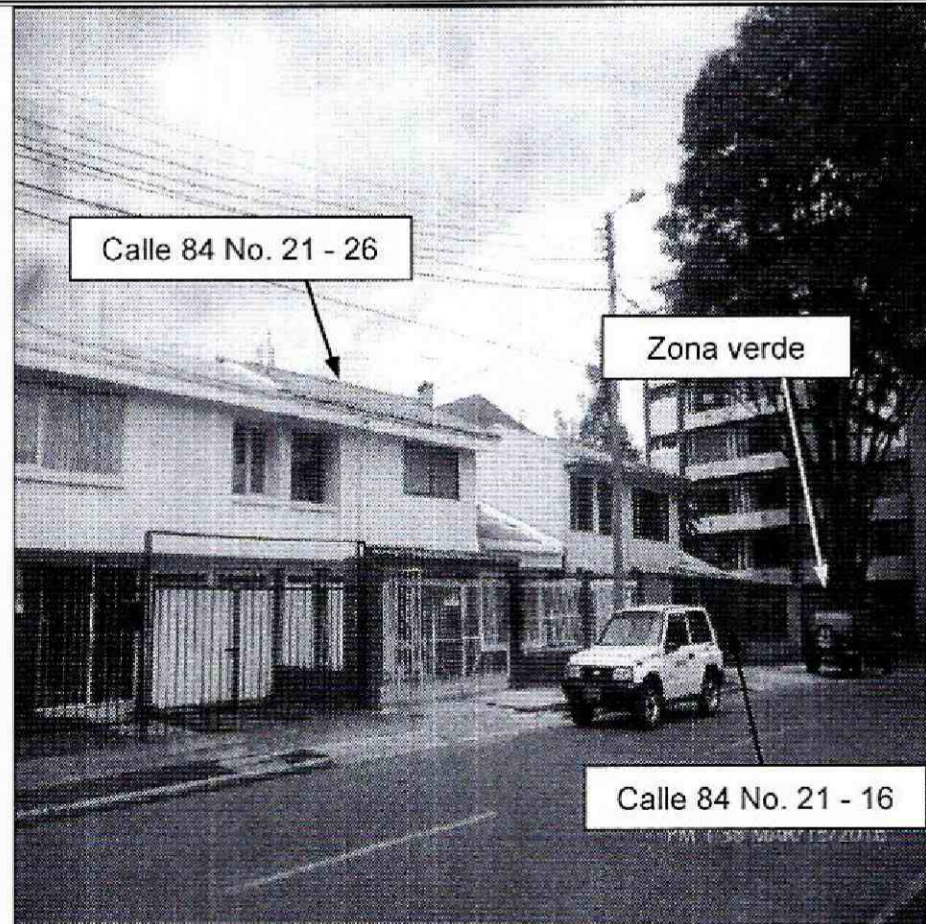
Fotografía 14. Vista del sector evaluado sobre la Calle 84 a la altura de la Carrera 21, en el Sector Catastral Polo Club de la Localidad Barrios Unidos, se observan las viviendas evaluadas y la ubicación de la zona verde con presencia de árboles.

- A la Secretaría Distrital de Ambiente - SDA, desarrollar un análisis detallado del comportamiento de los individuos arbóreos ubicados en la zona verde del costado oriental de los predios de la Calle 84 No. 21 – 26 y la Calle 84 No. 21 – 16, en el Sector Catastral Polo Club de la Localidad Barrios Unidos, bajo las condiciones actuales del entorno del sector, a fin de determinar la posible relación y/o incidencia de estos sobre los daños que se están presentando en las edificaciones de los predios mencionados y de ser el caso desarrollar los correctivos necesarios.
