DIAGNÓSTICO TÉCNICO DI - 9082
SUBDIRECCIÓN DE ANÁLISIS DE RIESGOS Y EFECTOS DE CAMBIO CLIMÁTICO
COORDINACIÓN DE ASISTENCIA TÉCNICA
RADICADO IDIGER No. 2016ER5329
EVENTO SIRE No. 3831008

PREDIO	Calle 1 Bis A No. 1-57 Este	ÁREA DIRECTA	250 m ²		
BARRIO	Gran Colombia	POBLACIÓN ATENDIDA	3		
UPZ	96 - Lourdes	FAMILIAS	2	ADULTOS	2
				NIÑOS	1
LOCALIDAD	3 – Santa Fe	PREDIOS EVALUADOS	2		
CHIP	AAA0033TWTD	OFICIO REMISORIO	CR-23591

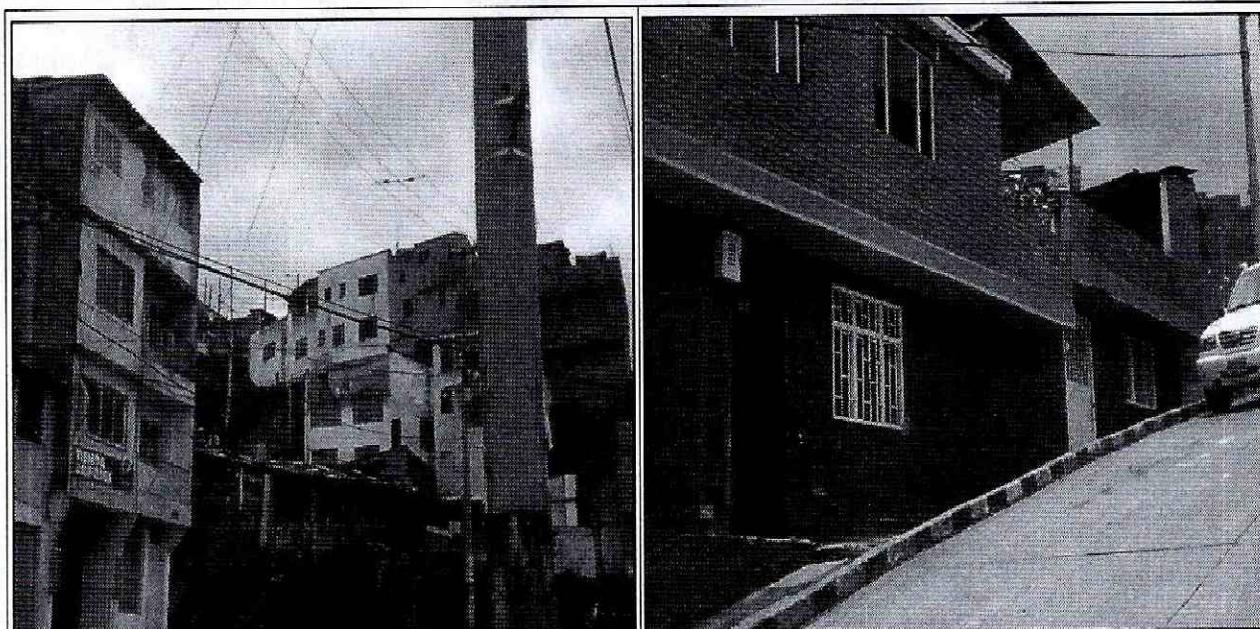
En la parte alta del talud de corte se localiza el predio de la Calle 1 Bis No. 1-62 Este, se emplaza una vivienda de dos (2) niveles construida en mampostería parcialmente confinada, cuenta con cubierta en teja de asbesto cemento y placa de entrepiso en concreto reforzado, vivienda que presenta deficiencias constructivas relacionadas con la ausencia de algunos elementos de confinamiento y amarre del tipo columnas y vigas. No fue posible ingresar a la vivienda ya que no permitieron el ingreso, por lo que se realizó la inspección visual desde el exterior a todos sus costados visibles, sin encontrar en la misma ningún tipo de fisura, grieta u otra patología que indique compromiso en su estabilidad estructural y habitabilidad en la actualidad bajo cargas normales de servicio.

Foto 1 y 2. Vista de la vivienda emplazada en el predio de la Calle 1 Bis No. 1-62 Este, Barrio Gran Colombia de la Localidad de Santa Fe, en la cual desde el exterior no se identificó ningún tipo de afectación.

- Al responsable y/o responsables del predio de la Calle 1 Bis No. 1-62 Este, Barrio Gran Colombia de la Localidad de Santa Fe, implementar adecuadas medidas de mantenimiento, mejoramiento y/o reforzamiento de la vivienda, donde se incluya su sistema de cimentación, lo anterior con el fin de garantizar durante su vida útil, las condiciones adecuadas para su uso. Acciones que se deben adelantar con personal idóneo, tramitando los permisos respectivos y teniendo en cuenta la normatividad vigente.

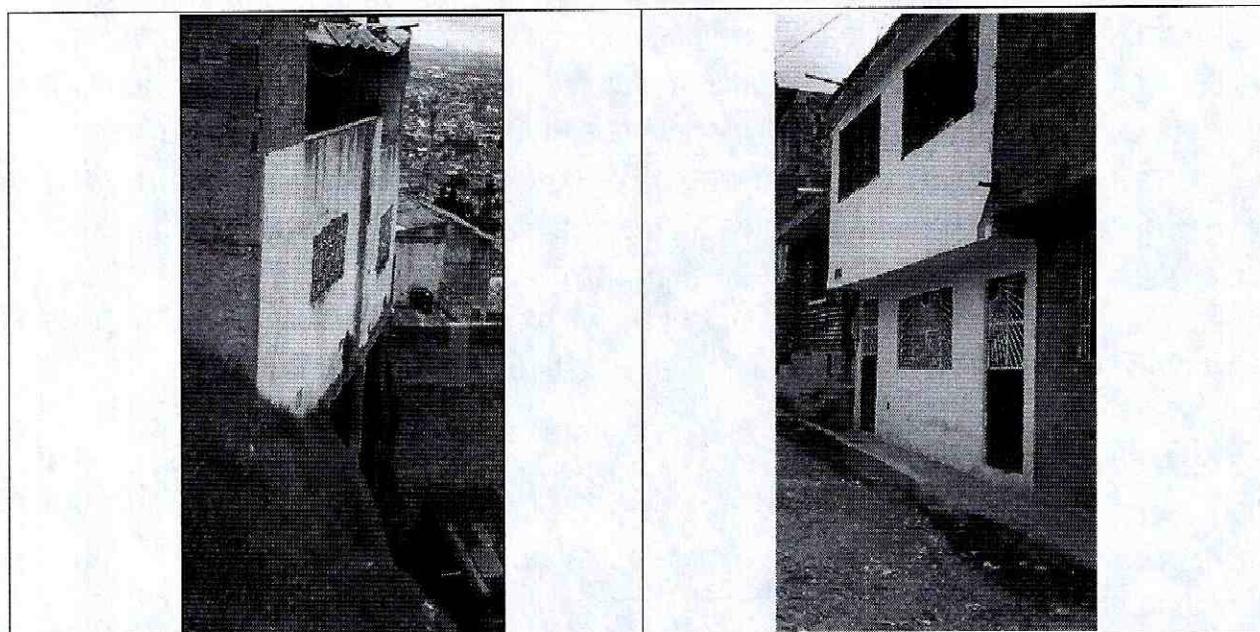
Así mismo, se identificó que la vivienda hacia el costado norte cuenta con un sistema de cimentación palafítica, conformada por dos columnas en concreto reforzado, las cuales cuentan con una longitud de aproximadamente 6 metros y un tubo en gres 12" de la misma longitud; elementos que según lo observado no son un adecuado sistema de cimentación para dicha vivienda.

En la parte baja del talud aproximadamente a 6 metros de la base del mismo, se localiza el predio de la Calle 1 Bis A No. 1-57 Este, en el cual se emplaza una vivienda de dos (2) niveles, construida en mampostería parcialmente confinada, con placa de entrepiso en concreto y losa en concreto como estructura de cubierta. Se identifica la presencia de humedades en muros perimetrales y divisorios, especialmente los que se encuentran sobre el costado sur oriental. De igual manera, en el segundo nivel de la vivienda, se identifican fisuras en los muros perimetrales sobre el costado suroriental, de tendencia horizontal, con abertura aproximada de 1.0 milímetros y longitud de 1.5 metros aproximadamente, afectaciones que no presentan cambios con respecto a lo observado con anterioridad en la diferentes visitas realizadas.

Foto 3. Vista del costado norte se identificó que la vivienda cuenta con una cimentación tipo palafítica, la cual según lo observado no es adecuada.

Foto 4. Vista de la vivienda emplazada en el predio de la Calle 1 Bis A No. 1-57 Este, Barrio Gran Colombia de la Localidad de Santa Fe, la cual no presenta ningún compromiso en la actualidad.

- Al responsable y/o responsables del predio de la 1 Bis A No. 1-57 Este, Barrio Gran Colombia de la Localidad de Santa Fe, implementar adecuadas medidas de mantenimiento, mejoramiento y/o reforzamiento de la vivienda, donde se incluya su sistema de cimentación, lo anterior con el fin de garantizar durante su vida útil, las condiciones adecuadas para su uso. Acciones que se deben adelantar con personal idóneo, tramitando los permisos respectivos y teniendo en cuenta la normatividad vigente.

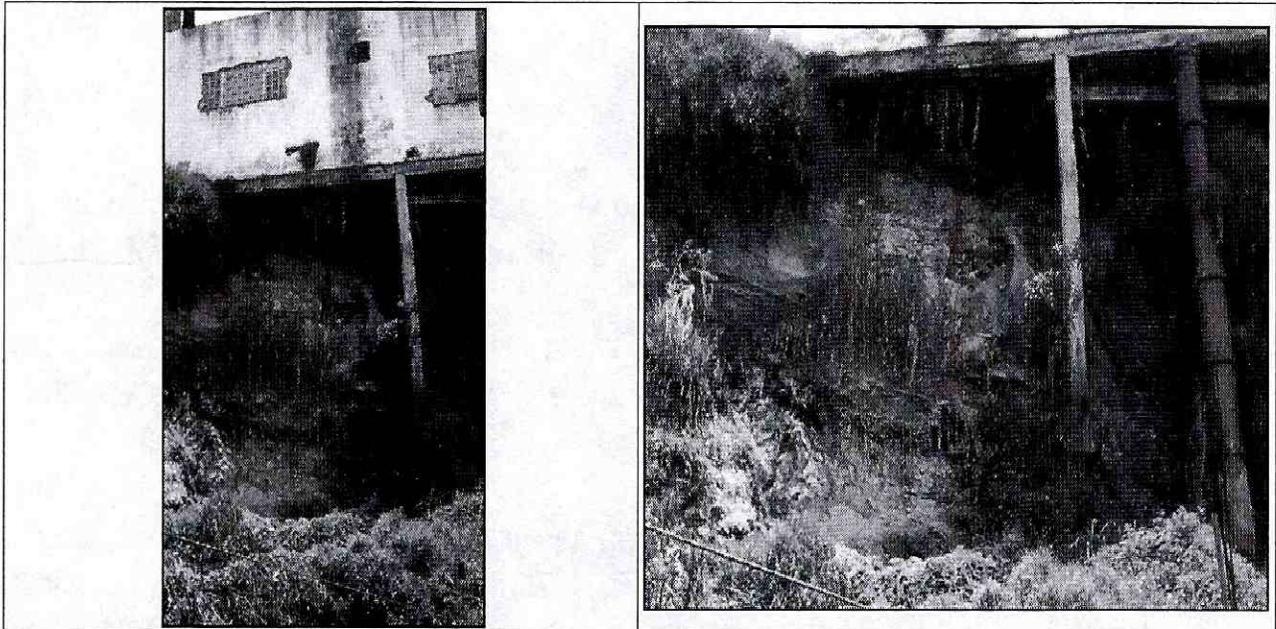
Al costado sur del predio en mención, se identificó un proceso de remoción en masa, tipo desprendimiento de suelo (orgánico y relleno) en un volumen cercano a los 8 m³, los cuales se depositaron en la parte baja del talud, en la zona de patio de la vivienda, sin generar compromiso a la edificación. Cabe mencionar, que de presentarse nuevos desprendimientos de material, estos se depositarían en este sector sin comprometer la estabilidad estructural y habitabilidad de la vivienda.

Entre las posibles causas por las cuales se están presentando los desprendimientos de suelo del talud de corte, que a la fecha no se han acatado las recomendaciones impartidas por el IDIGER, en lo referente a implementar adecuadas medidas de protección y/o estabilización en el talud de corte evaluado donde se incluyan adecuados sistemas para dar manejo a las aguas de escorrentía.

Foto 5 y 6. Vista del talud de corte localizado al costado sur del predio de la Calle 1 Bis A No. 1-57 Este, donde se presentó un desprendimiento de material cercano a los 8 m³, los cuales se depositaron en la parte baja del talud en la zona del patio sin generar afectación en la vivienda evaluada.

- Nuevos desprendimientos de material provenientes del talud de corte localizado al costado sur del predio de la Calle 1 Bis A No. 1-57 Este, Barrio Gran Colombia de la Localidad de Santa Fe.

Sin embargo, la funcionalidad de la zona de patio, presenta compromiso en la actualidad por los desprendimientos de material que se presentaron, provenientes del talud de corte evaluado.

- Al responsable y/o responsables del predio de la Calle 1 Bis A No. 1-57 Este, Barrio Gran Colombia de la Localidad de Santa Fe, acoger la recomendación de restricción de uso de la zona de patio localizada al costado sur del predio en mención, hasta tanto se garanticen las condiciones de estabilidad del talud de corte evaluado.

- Al responsable y/o responsables del predio de la Calle 1 Bis A No. 1-57 Este y el predio de la Calle 1 Bis No. 1-62 Este, Barrio Gran Colombia de la Localidad de Santa Fe, implementar medidas de protección y/o contención donde se incluyan sistemas para dar manejo a las aguas de escorrentía, en el talud de corte evaluado, esto con el fin de que no se presente deterioro de las condiciones físicas del mismo.
