DIAGNÓSTICO TÉCNICO DI - 9096
SUBDIRECCIÓN DE ANÁLISIS DE RIESGOS Y EFECTOS DE CAMBIO CLIMÁTICO
COORDINACIÓN DE ASISTENCIA TÉCNICA
RADICADO IDIGER No. 2016ER3257
RADICADO IDIGER No. 2016ER3386
RADICADO IDIGER No. 2016ER3410
RADICADO IDIGER No. 2016ER3429
EVENTO SIRE 3768269

PREDIO	Carrera 70C No 124-89 Calle 123 No 70G-01 Carrera 71 No 120-98 Carrera 70H No 112-05	ÁREA DIRECTA	1000 m ²		
SECTOR CATASTRAL	Niza Sur	POBLACIÓN ATENDIDA	10		
UPZ	24 Niza	FAMILIAS	3	ADULTOS	7
LOCALIDAD	11-Suba	PREDIOS EVALUADOS	3		
CHIP	AAA0120MCOM AAA0120LYUZ AAA0120LYBR AAA0120LWLW	OFICIO REMISORIO	CR-23628

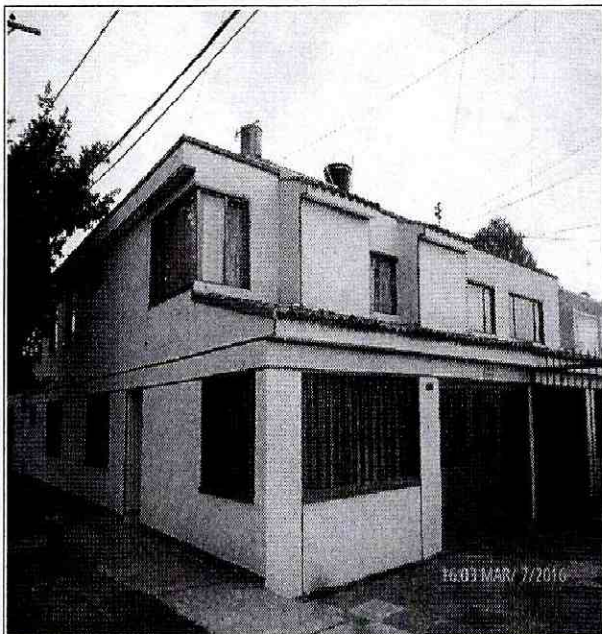
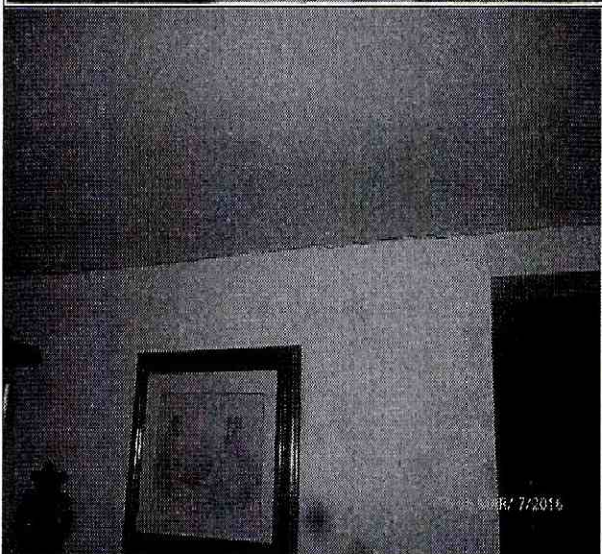
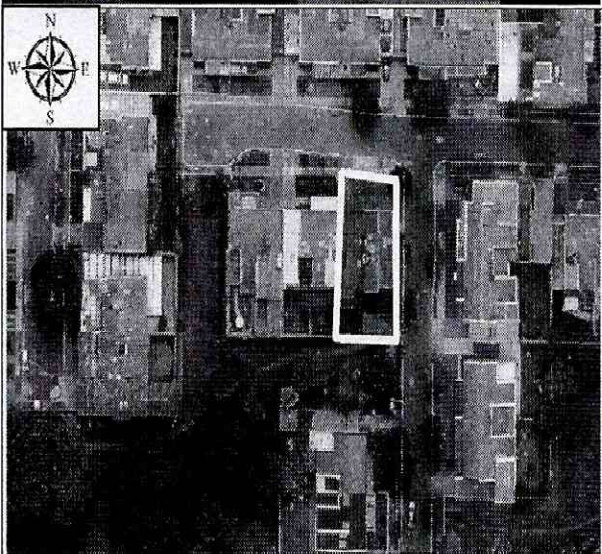
ID Cartografía: 1 (Figura 1)
Dirección: Calle 123 No 70G-01
Responsable: HERNAN JARAMILLO GALLEGO
CHIP: AAA0120LYUZ

En el predio de la Calle 123 No 70G-01, Se emplaza una vivienda de dos (2) niveles, construida en mampostería simple (muros de carga), cubierta en teja de barro soportada por un entramado en madera que a su vez se apoya sobre los muros de cerramiento perimetrales de la misma, vivienda que presenta deficiencias constructivas relacionadas con la ausencia de elementos de confinamiento y amarre.

Al momento de la visita técnica, se identifican afectaciones sobre el muro de cerramiento del costado occidental que consisten en fisuras generalizadas y en la zona de ropas y patio se observa un desplazamiento de 3 cm de la estructura que soporta la cubierta en uno de sus anclajes.

Por otra parte sobre el costado occidental y sur, del predio se observan de individuos arbóreos de mediano tamaño que pudieren estar generando procesos de succión y acción radicular; situación que con base a la inspección visual no se puede precisar.

- A los propietarios de las viviendas emplazadas en los predios de la Carrera 70C No 124-89, Calle 123 No 70G-01, Carrera 71 No 120-98 y Carrera 70 H No 122-05, en el sector catastral Niza, de la Localidad de Suba, realizar las labores de mantenimiento y/o reforzamiento que se requieran, para garantizar el comportamiento adecuado de la estructura frente a cargas dinámicas y evitar así mismo, afectaciones por factores normales del uso. Lo anterior debido a la vetustez de los inmuebles y a la falta de cumplimiento de normas de sismo resistencia vigentes.

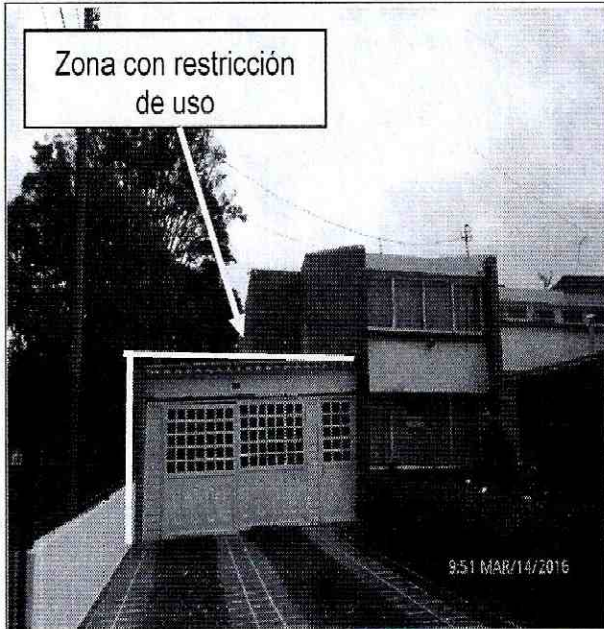
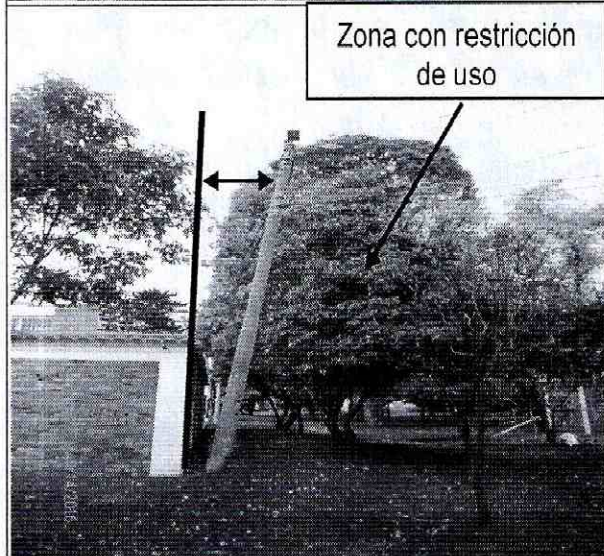
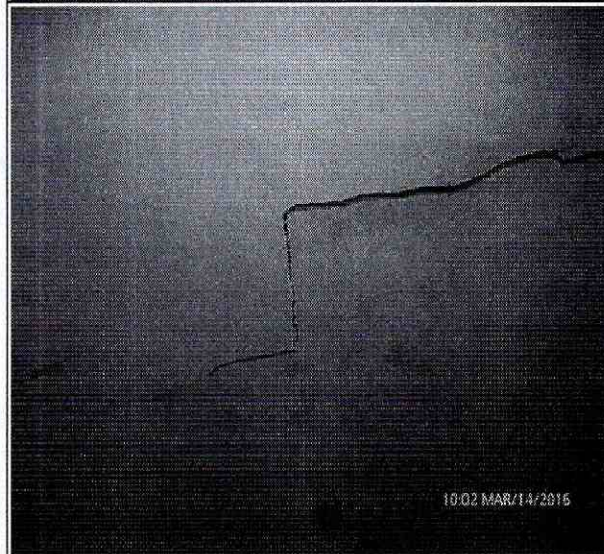
ID Cartografía: 2 (Figura 1)
Dirección: Carrera 71 No 120-98
Responsable: ESPERANZA VILLALOBOS
CHIP: AAA0120LYBR

En el predio de la Carrera 71 No 120-98, Se emplaza una vivienda de dos (2) niveles, construida en mampostería simple (muros de carga), cubierta en teja de asbesto cemento soportada por un entramado en madera que a su vez se apoya sobre los muros de cerramiento perimetrales de la misma, vivienda que presenta deficiencias constructivas relacionadas con la ausencia de elementos de confinamiento y amarre.

Al momento de la visita técnica, se identifican afectaciones sobre el muro de cerramiento del costado Norte que consisten en fisuras generalizadas y en la placa de entre piso se observan grietas de tendencia longitudinal y transversal.

Hacia el costado Nor-oriental de predio se identifica un poste de la empresa de energía que al momento de la inspección visual presenta pérdida de verticalidad y adicional a esto se observan de individuos arbóreos de gran tamaño que pudieren estar generando procesos de succión y acción radicular; situación que con base a la inspección visual no se puede precisar.

- Al responsable del predio de la Carrera 71 No 120-98, acatar la recomendación de restricción del sector del garaje, hasta tanto se garanticen las condiciones de estabilidad y funcionalidad de este sector.

- Al responsable del predio de la Carrera 71 No 120-98, implementar de manera inmediata las acciones necesarias encaminadas a subsanar las afectaciones que se presentan en la zona de garaje. Para cumplir con esto se deberán adelantar los estudios necesarios que determinen la mejor alternativa, acciones que se deberán adelantar con el apoyo de personal idóneo, garantizando que se cumplan los requerimientos establecidos en el Reglamento Colombiano de Construcción Sismo Resistente NSR-10, de acuerdo con la normatividad vigente, para lo cual se deben tramitar los permisos y licencias respectivos.

- A la empresa de Energía de Bogotá (CODENSA), desde su respectiva competencia, adelantar el mantenimiento y revisión del poste que presenta pérdida de verticalidad localizado en el sector aledaño al predio de la Carrera 71 No 120-98 , con el fin de garantizar su adecuado funcionamiento.

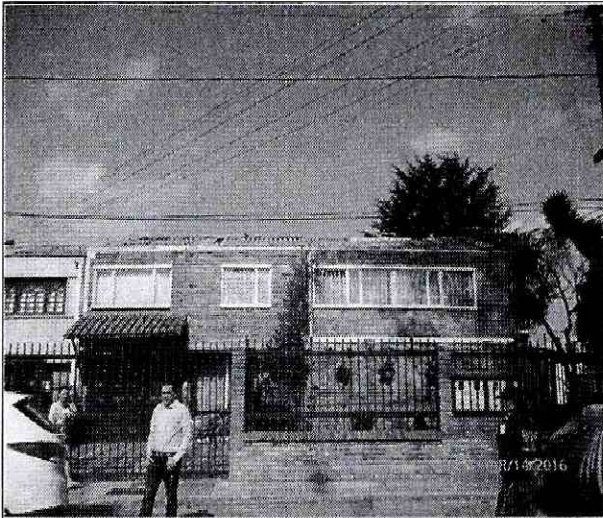
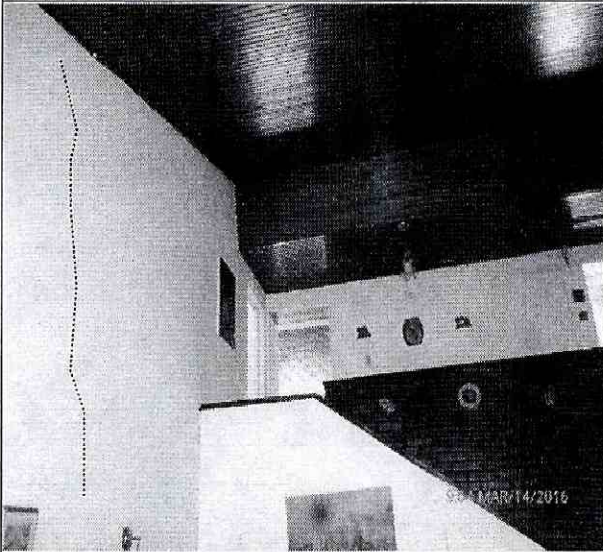
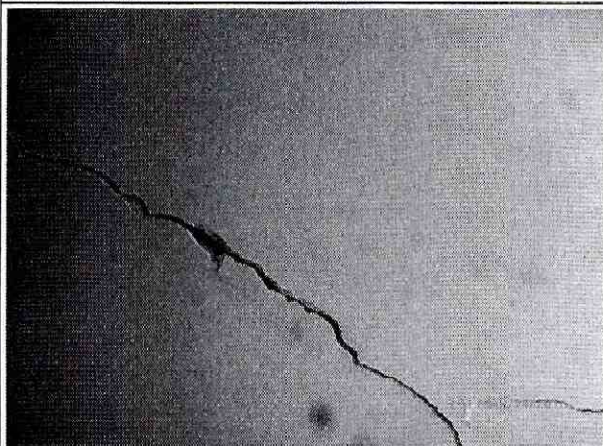
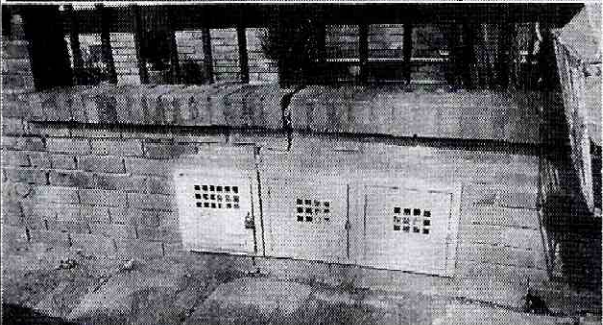
ID Cartografía: 3 (Figura 1)
Dirección: Carrera 70 C No 124-89
Responsable: JESUS HUMBERTO JIMENEZ
CHIP: AAA0120MCOM

En el predio de la Carrera 70 C No 124-89, Se emplaza una vivienda de dos (2) niveles, construida en mampostería simple (muros de carga), cubierta en teja de asbesto cemento soportada por un entramado en madera que a su vez se apoya sobre los muros de cerramiento perimetrales de la misma, vivienda que presenta deficiencias constructivas relacionadas con la ausencia de elementos de confinamiento y amarre.

Al momento de la visita técnica, se identifican afectaciones sobre el muro de cerramiento y divisorio del costado norte, que consisten en fisuras generalizadas de tendencia transversal de aberturas cercanas a los 2mm y longitudes hasta de 1 metro.

Hacia la parte frontal del predio se observan desprendimientos de baldosas y grietas en la zona donde se localizan los medidores de gas.

Hacia el costado Norte del predio se identifica individuos arbóreos de gran tamaño que pudieren estar generando procesos de succión y acción radicular; situación que con base a la inspección visual no se puede precisar.

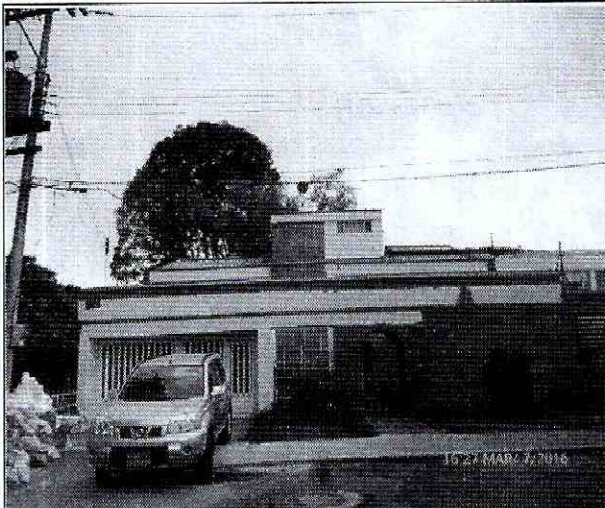
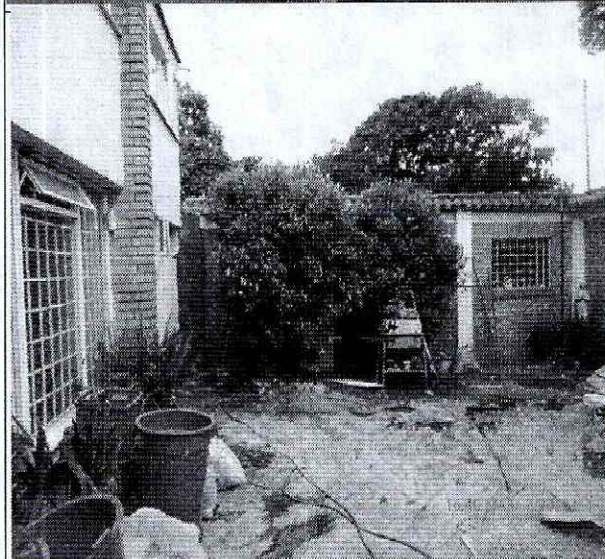
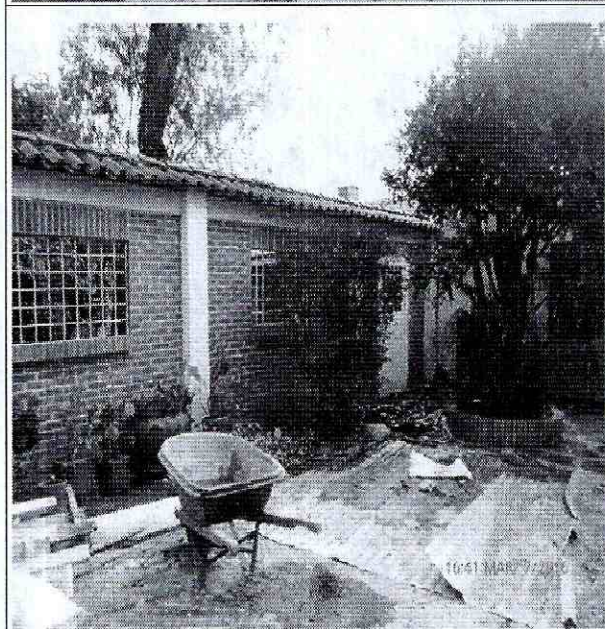
ID Cartografía: 4 (Figura 1)
Dirección: Carrera 70 H No 122-05
Responsable: VICTORIA EUGENIA RODRÍGUEZ
CHIP: AAA0120LWLW

En el predio de la Carrera 70 H No 122-05, Se emplaza una vivienda de dos (2) niveles, construida en mampostería simple (muros de carga), cubierta en teja de barro soportada por un entramado en madera que a su vez se apoya sobre los muros de cerramiento perimetrales de la misma, vivienda que presenta deficiencias constructivas relacionadas con la ausencia de elementos de confinamiento y amarre.

Hacia el costado sur del predio se identifica individuos arbóreos de gran tamaño que pudieren estar generando procesos de succión y acción radicular; situación que con base a la inspección visual no se puede precisar.

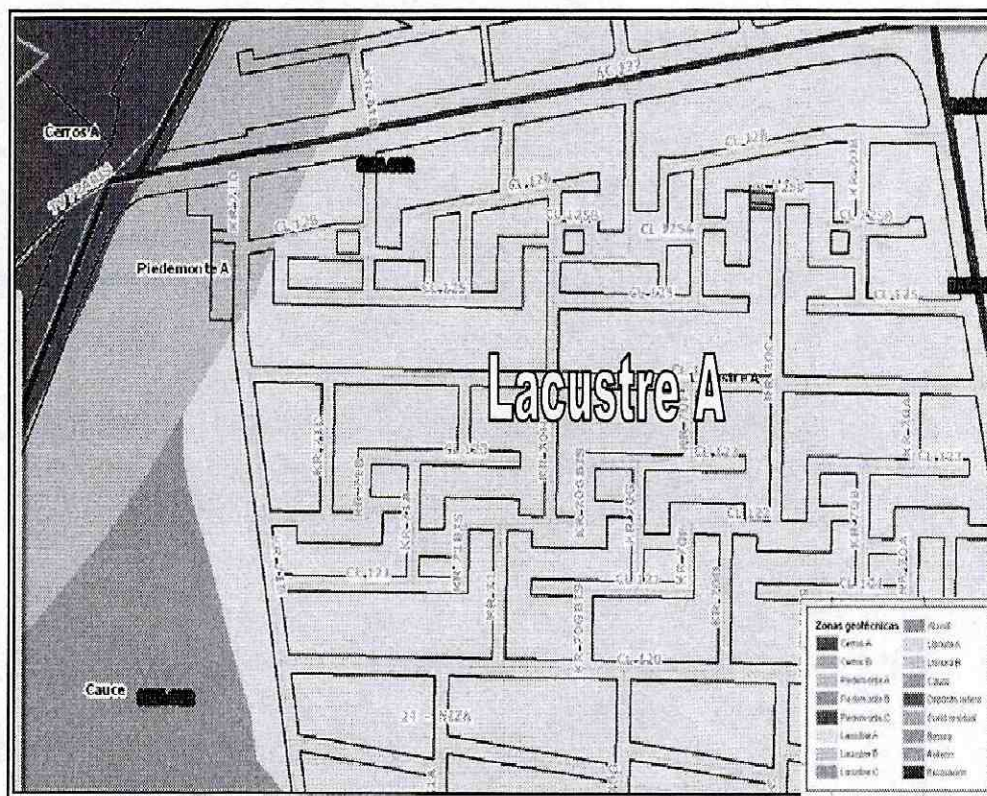
Figura 1. Microzonificación geotécnica sector Niza Sur. (Información tomada del Geoportal)

De acuerdo con el mapa geotécnico de Bogotá, la zona evaluada se encuentra localizada sobre un depósito lacustre caracterizado por presentar arcillas muy plásticas, con altos contenido de humedad y gran potencial expansivo. Estos materiales son muy sensibles a los cambios volumétricos y pueden generar asentamientos importantes en

épocas de verano en las cuales se produce déficit de humedad en el subsuelo, el cual se agudiza con la presencia de vegetación.
