**DIAGNÓSTICO TÉCNICO DI - 9117**  
**SUBDIRECCIÓN DE ANÁLISIS DE RIESGOS Y EFECTOS DE CAMBIO CLIMÁTICO**  
**COORDINACIÓN DE ASISTENCIA TÉCNICA**  
**ADENDA ACLARATORIA No 1 AL DIAGNOSTICO TÉCNICO DI-9076**  
**RADICADO IDIGER No. 2016ER5968**

PREDIO	Calle 17A No 97-44	ÁREA DIRECTA	100 m <sup>2</sup>		
BARRIO	Centro Fontibón	POBLACIÓN ATENDIDA	12		
UPZ	75 – Fontibón	FAMILIAS	2	ADULTOS	6
LOCALIDAD	9 – Fontibón	PREDIOS EVALUADOS	1		
CHIP	AAA0079SKBR	OFICIO REMISORIO	CR-23725

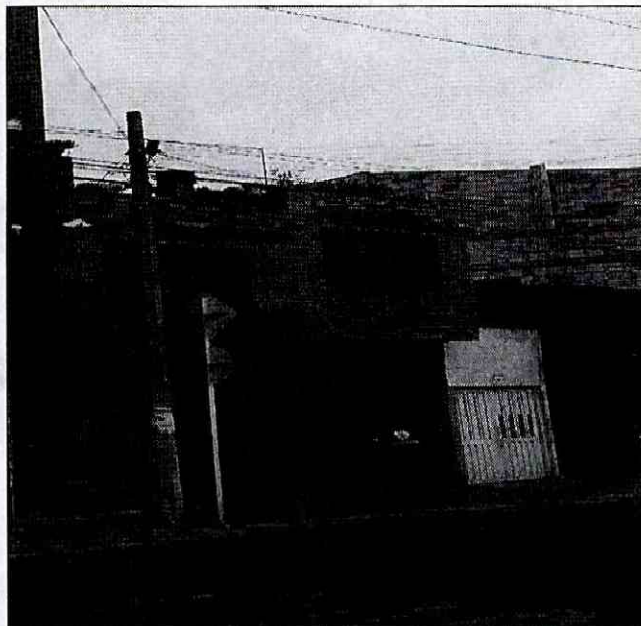
El predio de la Calle 17A No 97-44, se emplaza una edificación de dos (2) niveles (Foto 1), construida en mampostería parcialmente confinada con placa de entrepiso en

concreto reforzado. La vivienda presenta deficiencias constructivas relacionadas con la ausencia de elementos de confinamiento y amarre en algunos sectores.

Se identifican en los muros de cerramiento y divisorios del costado oriental de la vivienda en el primer y segundo nivel, fisuras de tendencia diagonal y horizontal con longitudes entre 0.50 metros y 2.50 metros y aberturas de aproximadamente 5 milímetros. En el piso terminado en baldosín del primer y segundo nivel, del costado oriental de la vivienda, se identifican fisuras longitudinales con longitudes de 1.50 metros y aberturas de aproximadamente 2 milímetros.

Entre las posibles causas por las cuales pudieren estarse presentando las afectaciones observadas en la edificación emplazada en el predio de la Calle 17A No 97-44, se encuentran las deficiencias constructivas de la misma, así como las actividades de construcción que se adelantaron en el predio de la Calle 17A No 97-46/48, situación que con base en la inspección visual no es posible corroborar.

Foto 1. Vista de la vivienda emplazada en el predio de la Calle 17A No 97-44, Sector Catastral Centro de Fontibón de la localidad de Localidad de Fontibón.

- A los habitantes y/o responsables del predio de la Calle 17A No 97-44, realizar un seguimiento permanente de las condiciones de estabilidad de la vivienda y del

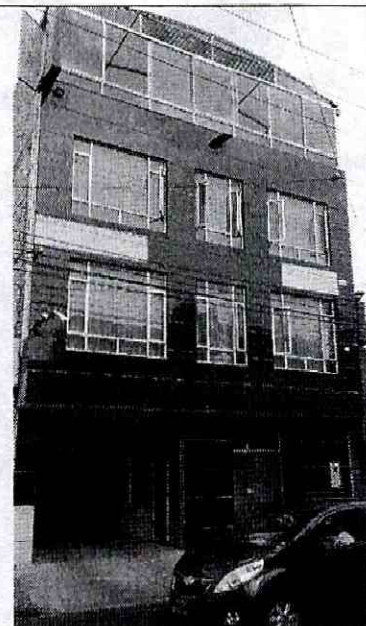
En el predio de la Calle 17A No 97-46/48 donde funciona un Hotel, se emplaza una edificación de cuatro (4) niveles, construido en un sistema estructural de pórticos, con placa de entrepiso en concreto reforzado y cubierta liviana en teja de asbesto cemento. Al momento de la inspección visual realizada desde el exterior no se identifica en la misma ningún tipo de daño que pueda comprometer su estabilidad y funcionalidad (Foto 2).

Foto 2. Vista de la vivienda emplazada en el predio de la Calle 17A No 97-46/48, Sector Catastral Centro de Fontibón de la localidad de Localidad de Fontibón.

- Al responsable y/o responsables del proyecto que se desarrolló en el predio en la Calle 17A No 97-46/48, verificar las actas de vecindad a fin de constatar las condiciones de la vivienda emplazada en el predio de la Calle 17A No 97-44, antes de iniciadas las obras y compararlas con las condiciones actuales, para poder establecer si se presentaron afectaciones durante la ejecución del proyecto; en caso afirmativo implementar las acciones necesarias, que garanticen llevar dicha edificación mínimo a las condiciones de estabilidad y funcionalidad que tenían antes de iniciadas las labores en obra, acciones que deberán implementarse con el apoyo de personal idóneo, garantizando que se cumplan los requerimientos establecidos en el Reglamento Colombiano de Construcción Sismo Resistente NSR-10, de acuerdo con la normatividad vigente, para lo cual se deben tramitar los permisos y licencias respectivos.

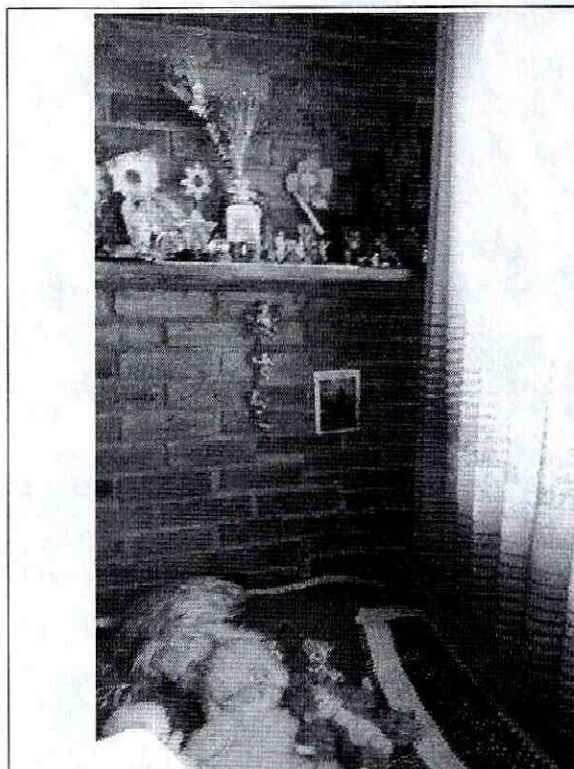
Foto 3. Vista del muro divisorio del primer nivel (costado oriental) de la vivienda evaluada, en el cual se identifica una fisura de tendencia diagonal, afectación que no compromete la estabilidad estructural y habitabilidad de la misma en la actualidad.

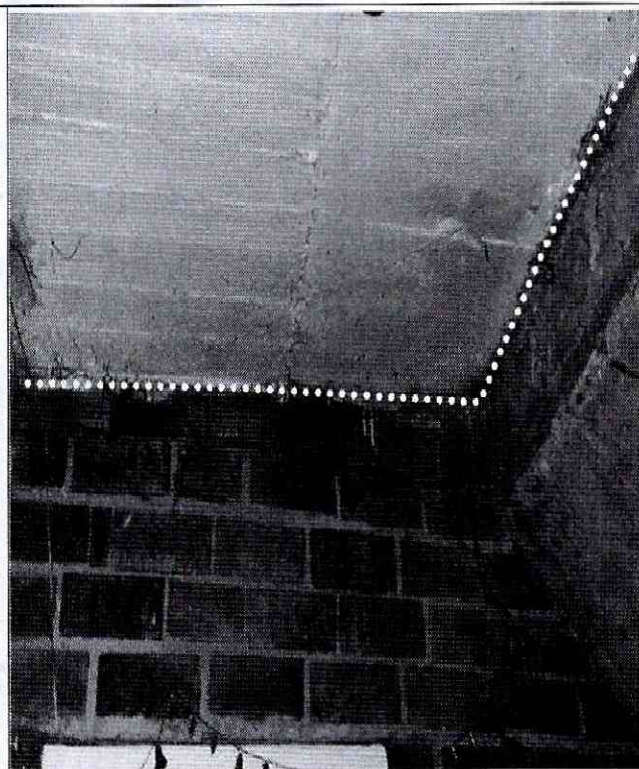
Foto 4. Vista de la placa de entrepiso en la que se observa una fisura de tendencia longitudinal, afectación que no compromete la estabilidad estructural y habitabilidad de la misma en la actualidad.

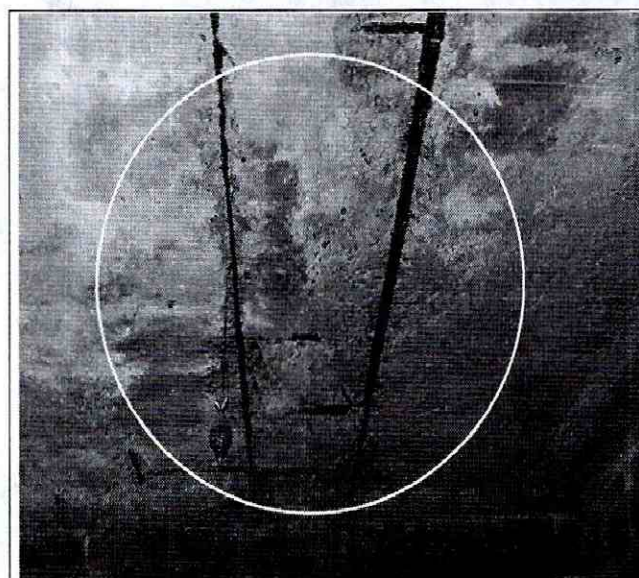
Foto 5. Vista de la placa de entrepiso, en el cual se identifica pérdida de recubrimiento y se observa el acero de refuerzo, afectación que no compromete la estabilidad estructural y habitabilidad de la misma en la actualidad.

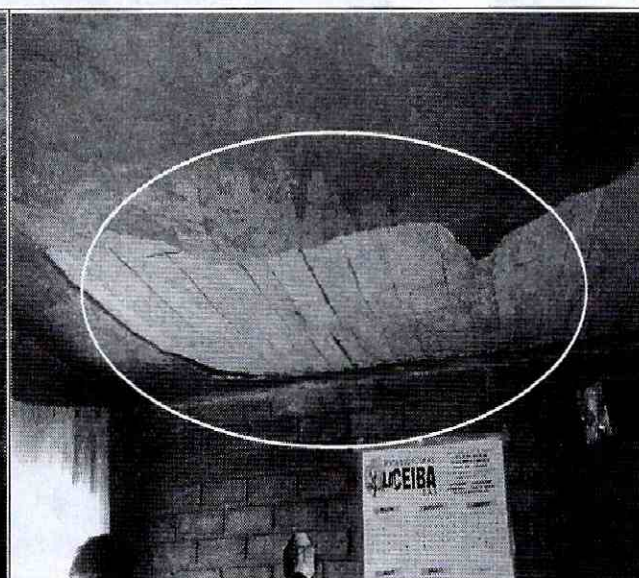
Foto 6. Vista de la placa segundo nivel (costado oriental) de la vivienda evaluada, donde se evidencia desprendimiento de mortero, afectación que no compromete la estabilidad estructural y habitabilidad de la misma en la actualidad.
