DIAGNÓSTICO TÉCNICO – DI-9121
SUBDIRECCIÓN DE ANÁLISIS DE RIESGOS Y EFECTOS DE CAMBIO CLIMÁTICO
COORDINACIÓN DE ASISTENCIA TÉCNICA
RADICADO IDIGER 2016ER4514
RADICADO IDIGER 2016ER5266
RADICADO IDIGER 2016ER5894

DIRECCIÓN:	Calle 7 A Bis C N° 78 F – 05 Carrera 78 F N° 7 A - 09	ÁREA DIRECTA:	330 m ² C/U
SECTOR CATASTRAL:	Castilla	POBLACIÓN ATENDIDA:	8
UPZ:	46-Castilla	FAMILIAS 3	ADULTOS 6
LOCALIDAD:	8-Kennedy	NIÑOS 2	PREDIOS EVALUADOS 3
CHIP:	AAA0081TFYN (apto 202) AAA0081TFUH (apto 101) AAA0081TCEX (apto 101) AAA0081TEEA (apto 201)	DOCUMENTO REMISORIO	CR-23754

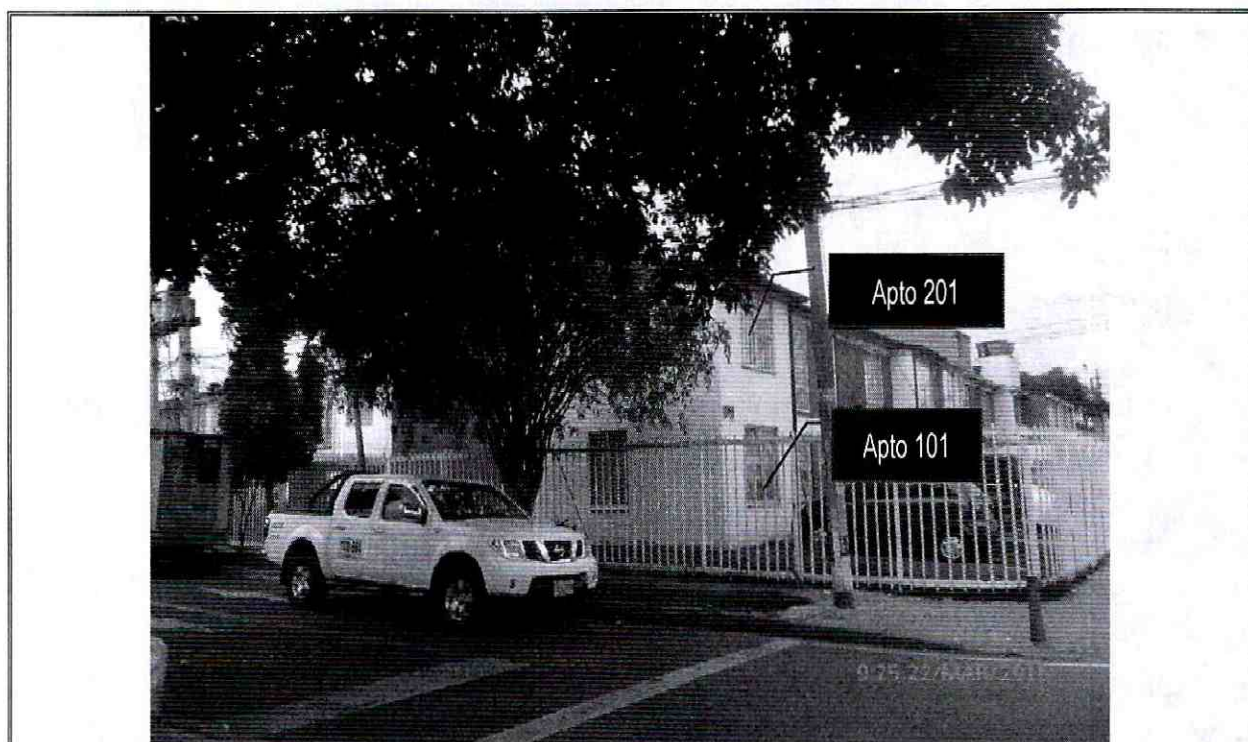
En el predio de la Calle 7 A Bis C N° 78 F – 05: Se emplaza una edificación de 2 niveles dividido en 4 apartamentos, se realiza verificación al 201 y al 101, ubicados al costado nor-oriental del predio donde se evidencian afectaciones como fisuras y grietas en los muros perimetrales del costado oriental de tendencia longitudinal y escalonada de 5cm a 1 m de longitud y aberturas menores a 2 mm. Los apartamentos 102 y 202 ubicados el costado Occidental de la edificación, no presentan afectaciones. Es importante mencionar que la comunidad que habita en este predio manifiesta aumento de las vibraciones producto del tránsito vehicular sobre la Calle 7 A Bis C.

Al costado oriental de la vivienda se ubica un sendero peatonal, de un ancho aproximado de 3 metros, conformado por terreno natural y losas de concreto, donde las losas presentan fracturas de 1 centímetro de abertura y longitudes que oscilan entre los 50 centímetros y 1 metro aproximadamente y sobre el terreno natural se ubican individuos arbóreos de gran tamaño. Colindante con el andén, se encuentra la Carrera 78 F vía en pavimento flexible (asfalto) de 7 metros de ancho, donde se evidencian hundimientos en el tramo que se encuentra junto a los individuos arbóreos anteriormente mencionados.

Fotografía 1: Vista de la fachada del predio de la Calle 7 A Bis C N° 78 F – 05 (apto 101 y 201), Localidad de Kennedy

- Al responsable y/o responsables de las viviendas emplazadas en los predios de la Calle 7 A Bis C N° 78 F – 05 y Carrera 78 F N° 7 A – 09, Localidad de Kennedy, realizar las acciones pertinentes al mantenimiento y mejoramiento de la vivienda. Esto con el propósito de garantizar durante la vida útil del inmueble, las condiciones adecuadas para su uso.

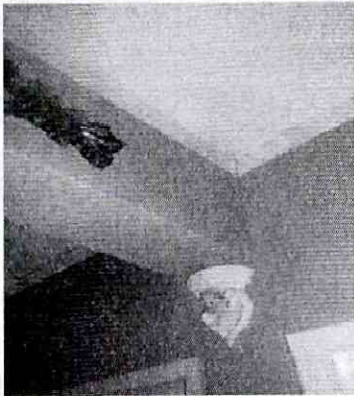
<p>Apartamento 101</p>

<p>Fotografía 2 y 3: afectaciones evidenciadas al interior del apartamento 101.</p>	<p>Fotografía 4 y 5: afectaciones evidenciadas al interior del apartamento 201.</p>

Entre las posibles causas por las cuales se pueden estar presentando las lesiones evidenciadas en las viviendas evaluadas se encuentran las deficiencias constructivas y la vetustez de las mismas, sin descartar que las raíces de los individuos arbóreos mencionados, pudieren estar desarrollándose subterráneamente y generando daños en las cimentaciones de las viviendas, situación que con base a la inspección visual no es posible precisar.

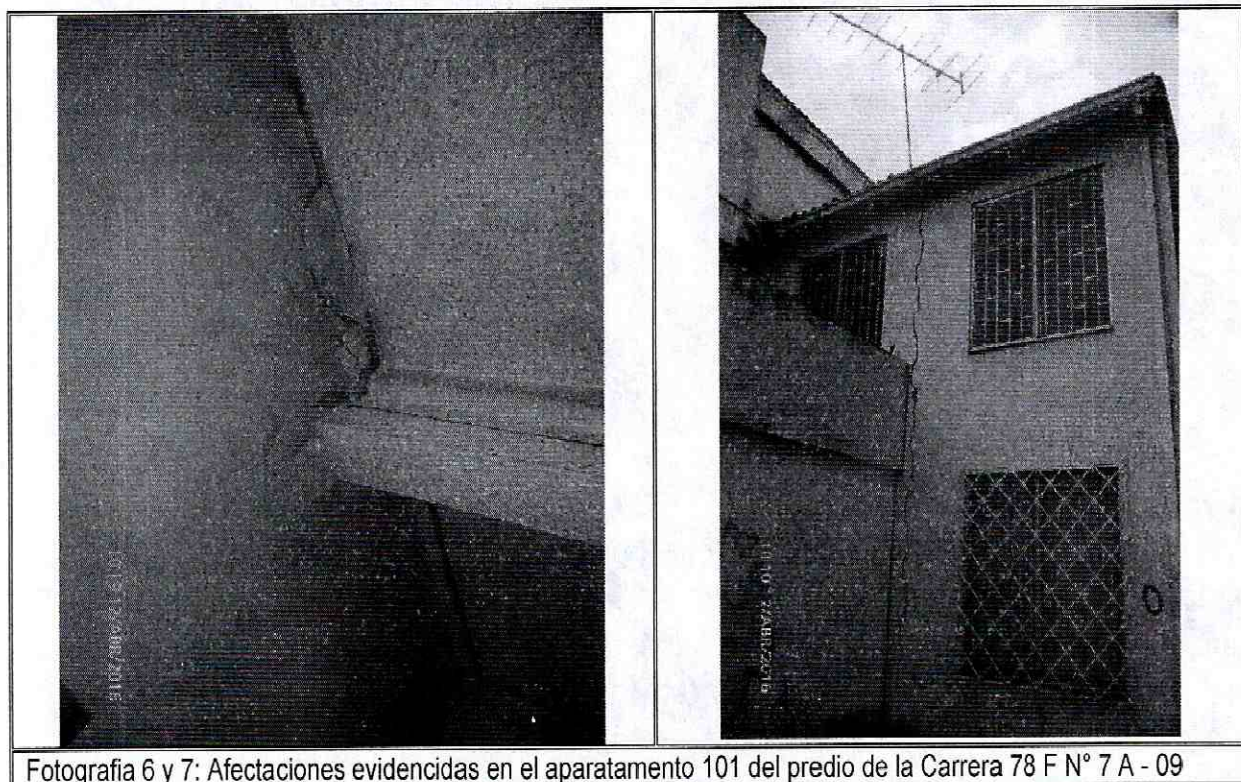
En el predio de la Carrera 78 F N° 7 A – 09: Según la verificación realizada el día 12 de Abril del 2016 a la vivienda, se puede observar desde el exterior y al interior del apartamento 101, que las afectaciones evidenciadas no han presentado un avance significativo comparándolas con las descritas en los documentos emitidos por el IDIGER desde el año 2007. Es importante mencionar que se realiza una nueva visita el día 19 de Abril, con el fin de verificar el apartamento 201 del predio en mención, sin embargo no son atendidos los llamados a la puerta.

Fotografía 6 y 7: Afectaciones evidenciadas en el apartamento 101 del predio de la Carrera 78 F N° 7 A - 09
