DIAGNÓSTICO TÉCNICO DI-9132 SUBDIRECCIÓN DE ANÁLISIS DE RIESGOS Y EFECTOS DE CAMBIO CLIMÁTICO COORDINACIÓN DE ASISTENCIA TÉCNICA

RAD IDIGER 2016ER2539 EVENTO SIRE 3749242

DIRECCIÓN	Calle 2B No. 1A-51	ÁREA DIRECTA			300 m ²			
BARRIO	Lourdes III	POBLACIÓN ATENDIDA 16						
UPZ	96- Lourdes	FAMILIAS 4 ADULT		TOS	13	NIÑOS	3	
LOCALIDAD	3-Santa Fe	PREDIOS EVALUADOS			2			
CHIP	AAA0033WUOE	OFICIO REMISORIO CR-23838

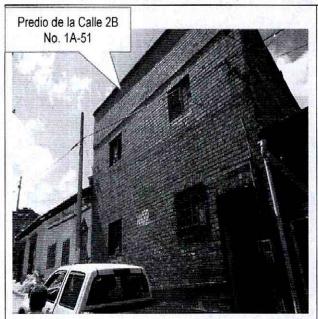
Fotografía 1. Fachada de la vivienda emplazada en el predio de la Calle 2B No. 1A-51, en el Barrio Lourdes III de la Localidad de Santa Fe.

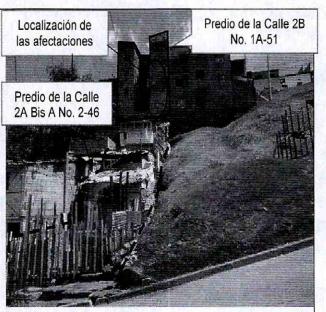
En la parte baja de la ladera y contiguo al predio de la Calle 2B No. 1A-51, se localiza una vivienda construida en material de recuperación, emplazada en el predio de la Calle 2A BIS A No. 2 46; a la que se realizó inspección desde el exterior, dado que los responsables del predio no se encontraban al momento de la visita. Vivienda y sus habitantes que podrían resultar afectados por el colapso parcial de los muros de cerramiento del costado sur de la vivienda adyacente.

Fotografía 2. Vista de la parte posterior del predio de la Calle 2B No. 1A-56 y fachada del predio de la Calle 2A Bis A No. 2-46, en el Barrio Lourdes III de la Localidad de Santa Fe.

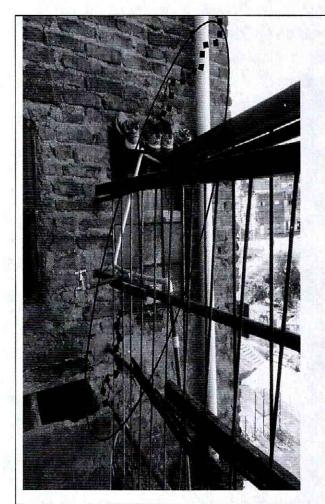
En la inspección al interior de la vivienda de la Calle 2B No. 1A-51, se evidencia en muros perimetrales y divisorios de los costados sur y suroriental, afectaciones tipo fisuras y grietas de tendencia escalonada, horizontal, diagonal y vertical de longitud entre 0.50 y 1.80 metros y abertura hasta de cuatro (4) centímetros (ver fotografías 3, 4 y 5), afectaciones que comprometen la estabilidad y habitabilidad de la vivienda.

Dentro de las posibles causas por las que se están presentando las afectaciones en la vivienda evaluada, se encuentran las deficiencias constructivas relacionadas con la ausencia y/o la falta de continuidad de los elementos de confinamiento y amarre, probables asentamientos diferenciales experimentados por los materiales del relleno sobre los que esta cimentada la edificación, desde su construcción hasta la fecha y la vetustez de la misma.

Fotografía 3. Se aprecian grietas de tendencia escalonada de longitud hasta de 1.50 metros y abertura de cuatro (4) centímetros en muros de cerramiento de la parte posterior de la vivienda de la Calle 2B No. 1A-51.

Colapso parcial y/o total de los muros perimetrales y divisorios de los costados costados sur y suroriental de la vivienda emplazada en el predio de la Calle 2B No. 1A-51, en el Barrio Lourdes III de la Localidad de Santa Fe.

A los responsables de las viviendas emplazadas en los predios de la Calle 2B No.
1A-51 y Calle 2A BIS A No. 2 46, en el Barrio Lourdes III de la Localidad de Santa
Fe, acatar la recomendación de evacuación temporal y preventiva, hasta tanto se
implementen las acciones de reforzamiento estructural necesario, mantenimiento y
mejoramiento del inmueble de la Calle 2B No. 1A-51, que garanticen las
condiciones de estabilidad y habitabilidad de las mismas.

Al responsable y/o responsables del predio de la Calle 2B No. 1A-51, implementar acciones para el mantenimiento, reforzamiento y/o mejoramiento de la calidad de la vivienda allí existente, donde se incluya su sistema de confinamiento y amarre; esto con el fin de garantizar durante la vida útil de la misma las condiciones adecuadas y seguras para su uso.
