DIAGNÓSTICO TÉCNICO DI - 9135
SUBDIRECCIÓN DE ANÁLISIS DE RIESGOS Y EFECTOS DE CAMBIO CLIMÁTICO
COORDINACIÓN DE ASISTENCIA TÉCNICA
RADICADOS IDIGER 2016ER5500 – 2016ER5735

DIRECCIÓN	Carrera 16 A No. 63 B – 18 Sur Carrera 16 C No. 63 – 18 Sur	ÁREA DIRECTA	600 m ²				
Barrio	Mexico	POBLACIÓN ATENDIDA	12				
UPZ	67 – Lucero	FAMILIAS	4	ADULTOS	10	NIÑOS	2
LOCALIDAD	19 – Ciudad Bolívar	PREDIOS EVALUADOS	2				
CHIP	AAA0022WZTD AAA0022XKHK	OFICIO REMISORIO	CR-23851

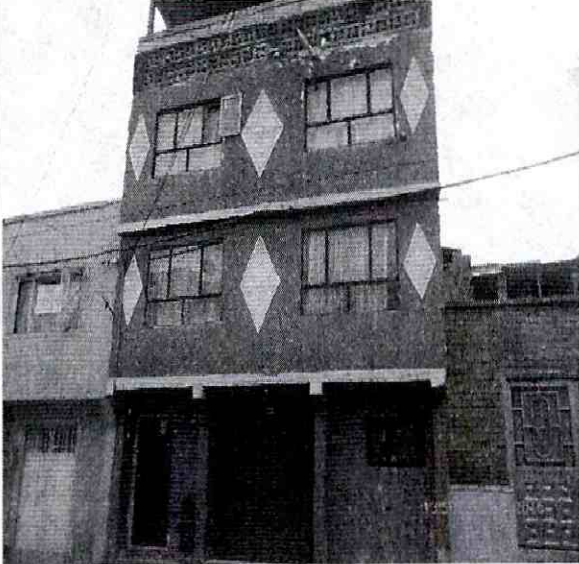
<p>DATOS DEL PREDIO ID Cartografía: 1 (Figura 1) Dirección: Carrera 16 C No. 63 - 18 Sur Responsable: GERARDO PATARROYO RODRIGUEZ CHIP: AAA0022XKHK</p>

<p>En la inspección visual realizada se identifica una vivienda de tres (03) niveles con terraza, construida en mampostería parcialmente confinada, con losa de entrepiso en concreto y losa en concreto como estructura de cubierta.</p> <p>Al momento de la visita técnica, se identifican humedades en los muros perimetrales y divisorios del primer nivel. En el segundo nivel de la vivienda, se identifican fisuras en el piso, con abertura aproximada de 1.0 milímetro y de 1.0 metro de longitud aproximadamente.</p>

- A los responsables de las viviendas emplazadas en los predios de la Carrera 16 A No. 63 B – 18 Sur y Carrera 16 C No. 63 – 18 Sur, en el Barrio México, de la Localidad de Ciudad Bolívar, se le recomienda adelantar una revisión de las redes internas de agua potable y aguas servidas, para descartar daños o fugas que se puedan asociar a las humedades evidenciadas en las viviendas.

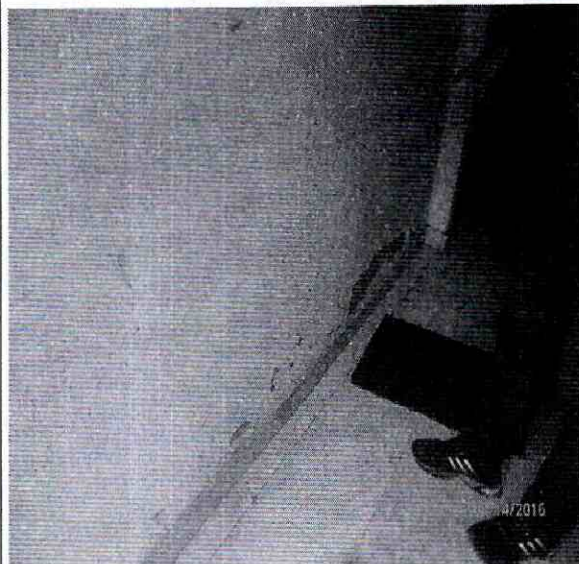
En la inspección visual realizada al exterior de la vivienda, se identifican columnas con ménsulas en la parte frontal; destacando que en las mismas, se identifican dilataciones entre las mismas y la losa de entepiso y los muros de cerramiento perimetral, con abertura aproximada de 1.5 milímetros y longitudes de aproximadamente 1.5 metros.

Dentro de las posibles causas por las cuales se están presentando las humedades en los muros divisorios y perimetrales del primer nivel se puede mencionar posibles fugas de la red interna de acueducto y alcantarillado. De igual manera las afectaciones que se presentan en las ménsulas se pueden relacionar con probables deficiencias a nivel de cimentación y a los asentamientos diferenciales que ha sufrido la estructura desde su construcción hasta la fecha, situación que con base en la inspección visual no se puede precisar.

- A los propietarios de las viviendas emplazadas en los predios de la Carrera 16 A No. 63 B – 18 Sur y Carrera 16 C No. 63 – 18 Sur, en el Barrio México, de la Localidad de Ciudad Bolívar, realizar las labores de mantenimiento y/o reforzamiento que se requieran, para garantizar el comportamiento adecuado de la estructura frente a cargas dinámicas y evitar así mismo, afectaciones por factores normales del uso. Lo anterior debido a la vetustez de los inmuebles y a la falta de cumplimiento de normas de sismo resistencia vigentes.

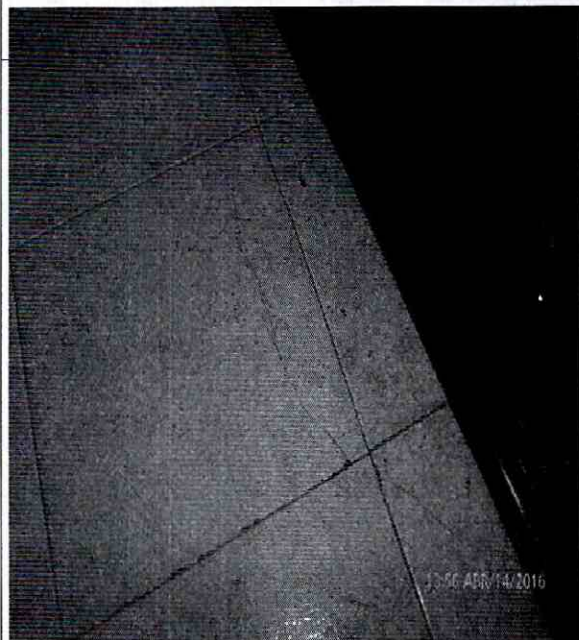
No se identifican afectaciones en los elementos estructurales que comprometan la estabilidad estructural de la vivienda en la actualidad bajo cargas normales de servicio.

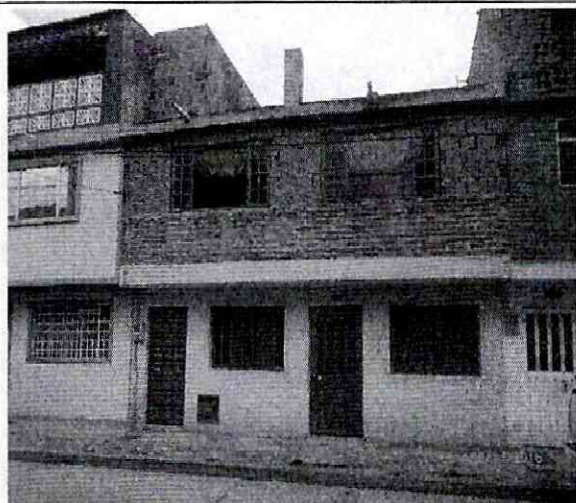
ID Cartografía: 2 (Figura 1)

En la inspección visual realizada se identifica una vivienda de dos (02) niveles con terraza, construida en mampostería parcialmente confinada, con losa de entrepiso en concreto y losa en concreto como estructura de cubierta.

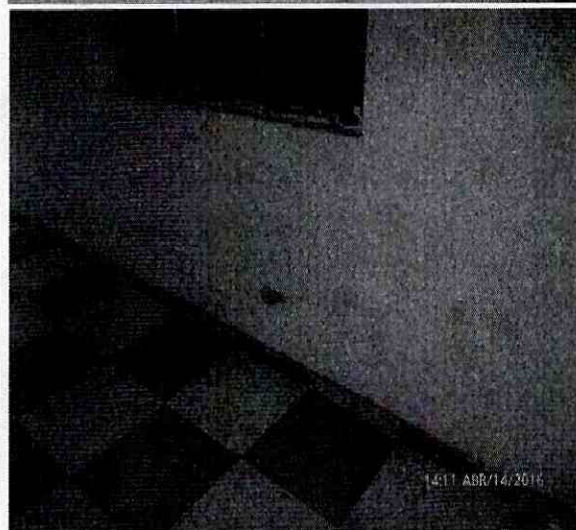
Al momento de la visita técnica, se identifican humedades en los muros perimetrales y divisorios de la parte posterior del predio sobre el costado oriental. De igual manera, en el sector del patio; en el piso y muros de cerramiento, se identifican manchas verdosas posiblemente ocasionadas por humedades.

Dentro de las posibles causas por las cuales se están presentando las humedades en los muros divisorios y perimetrales del primer nivel se puede mencionar posibles fugas de la red interna de acueducto y alcantarillado, situación que con base en la inspección visual no se puede precisar.
