DIAGNÓSTICO TÉCNICO – DI- 9137
SUBDIRECCIÓN DE ANÁLISIS DE RIESGOS Y EFECTOS DE CAMBIO CLIMÁTICO
COORDINACIÓN DE ASISTENCIA TÉCNICA
RADICADO IDIGER 2016ER5681

DIRECCIÓN	Calle 66 C N° 61-01 Local 127	ÁREA DIRECTA				70 m ²	
SECTOR CATASTRAL	Jose Joaquin Vargas	POBLACIÓN ATENDIDA				20	
UPZ	22- Doce de Octubre	FAMILIAS	20	ADULTOS	10	NIÑOS	10
LOCALIDAD	12-Barrios Unidos	PREDIOS EVALUADOS		1			
CHIP	AAA0177SANX	OFICIO REMISORIO		CR-23853

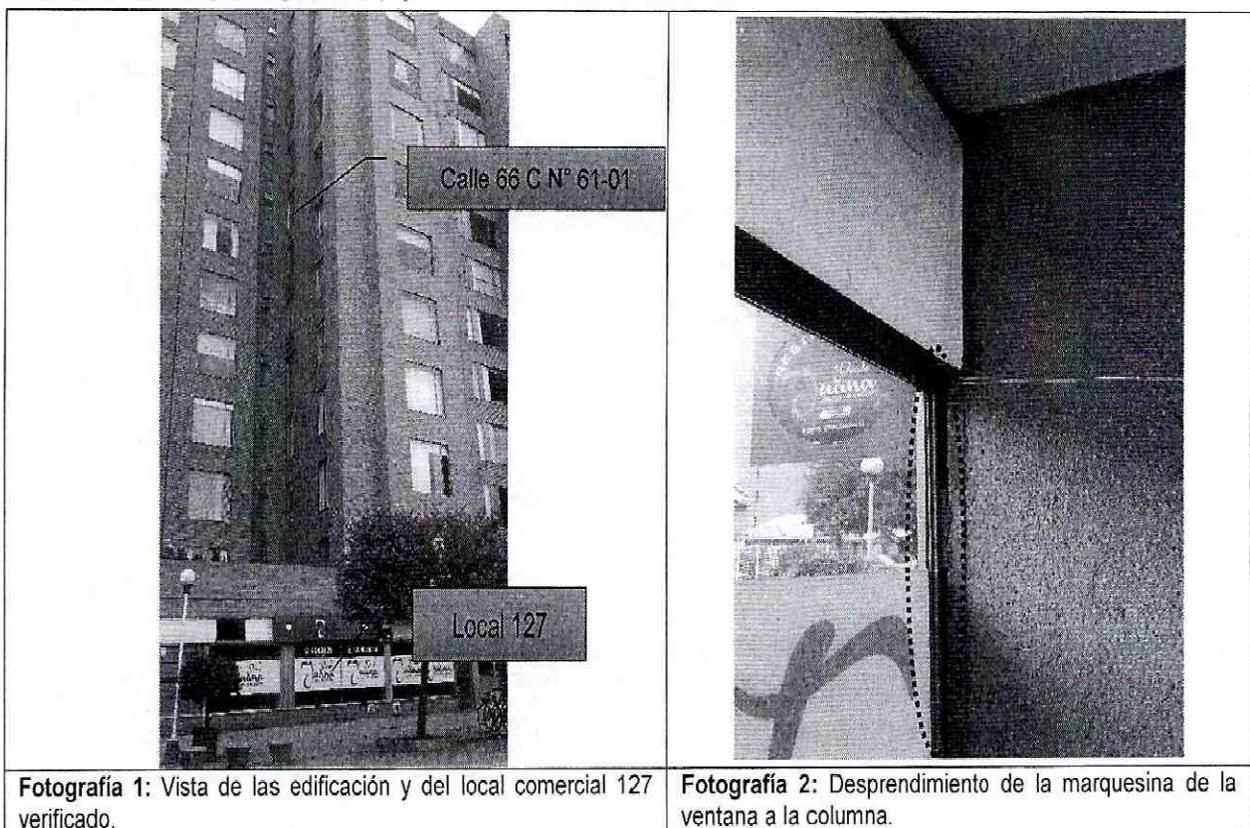
Se realiza verificación a los locales comerciales, ubicado al costado nor-occidental, donde se evidencia el desprendimiento de la marquesina de los ventanas, lo que deja ver un abombamiento en las mismas, igualmente se observan fisuras en la placa de cubierta del local que funciona como placa de piso del segundo nivel. Sin embargo los elementos estructurales que se observan al interior del local comercial, no se evidencian afectaciones.

Dentro de las posibles causas por las cuales se pueden estar presentando las afectaciones evidenciadas, se encuentran las deficiencias en las instalaciones de las marquesinas de las ventanas, así como la falta de mejoramiento y mantenimiento de las instalaciones de los locales.

- En caso de no existir restricciones y/o condicionamientos al uso del suelo, se recomienda a la administración y copropietarios de la edificación emplazada en el predio de la Calle 66 C N° 61-01, de la Localidad de Barrios Unidos, implementar acciones para el mantenimiento y mejoramiento de la calidad de las construcciones, con el propósito de garantizar durante la vida útil de los inmuebles, las condiciones adecuadas para su uso.
