DIAGNÓSTICO TÉCNICO – DI-9147
SUBDIRECCIÓN DE ANÁLISIS DE RIESGOS Y EFECTOS DE CAMBIO CLIMÁTICO
COORDINACIÓN DE ASISTENCIA TÉCNICA
RADICADO IDIGER 2016ER5988

ATENDIÓ: Johanna Catherine Fagua Tuberquia		SOLICITANTE: Comunidad	
COE:	25	MOVIL:	Contratada
FECHA:	19 de Abril de 2016	HORA:	11:00AM
VIGENCIA: Temporal mientras no se modifique significativamente las condiciones físicas del sector

DIRECCIÓN:	Calle 23 F N°73 F - 03	ÁREA DIRECTA:	300 m ²
SECTOR CATASTRAL:	Capellanía	POBLACIÓN ATENDIDA:	3
UPZ:	114-Modelia	FAMILIAS	1
LOCALIDAD:	9-Fontibón	ADULTOS	3
CHIP:	AAA0074ZYWF	NIÑOS	0
		PREDIOS EVALUADOS	1
		DOCUMENTO REMISORIO	CR-23892

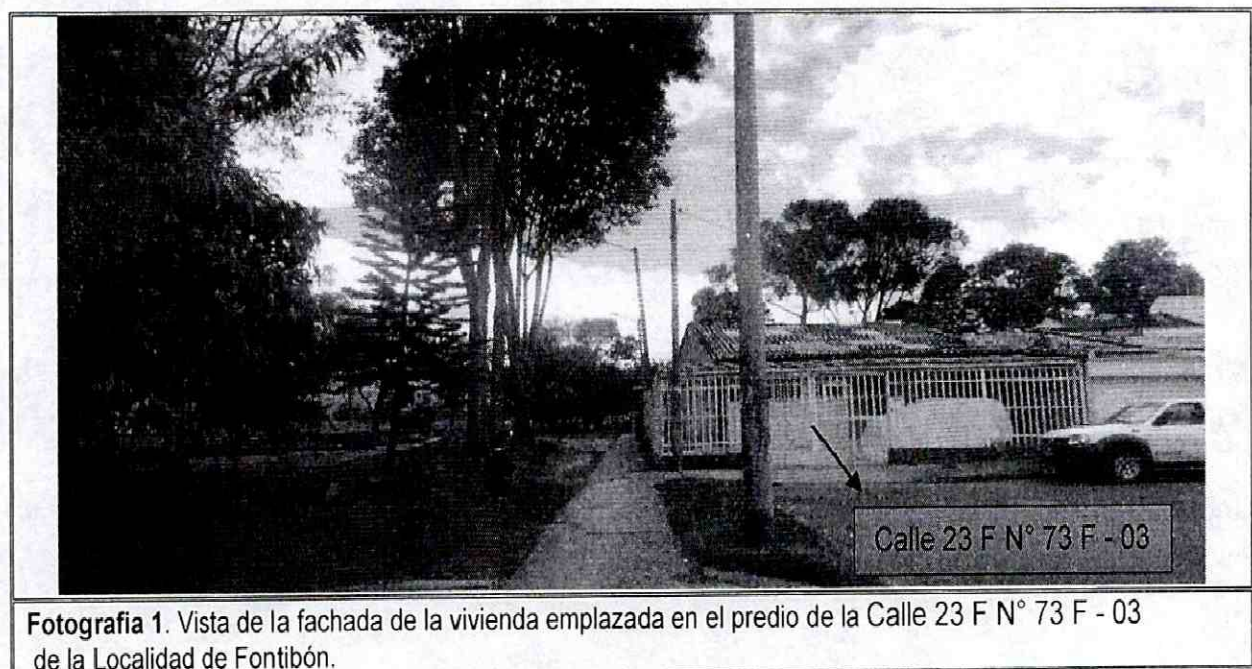
tejas de asbesto-cemento, delimitada por un parqueadero exterior con cerramiento en reja metálica por los costados norte y oriental (frontal y lateral derecho) de 30 metros de longitud, anclada sobre un muro en mampostería simple de 50 cm de altura (ver fotografía 1).

Fotografía 1. Vista de la fachada de la vivienda emplazada en el predio de la Calle 23 F N° 73 F - 03 de la Localidad de Fontibón.

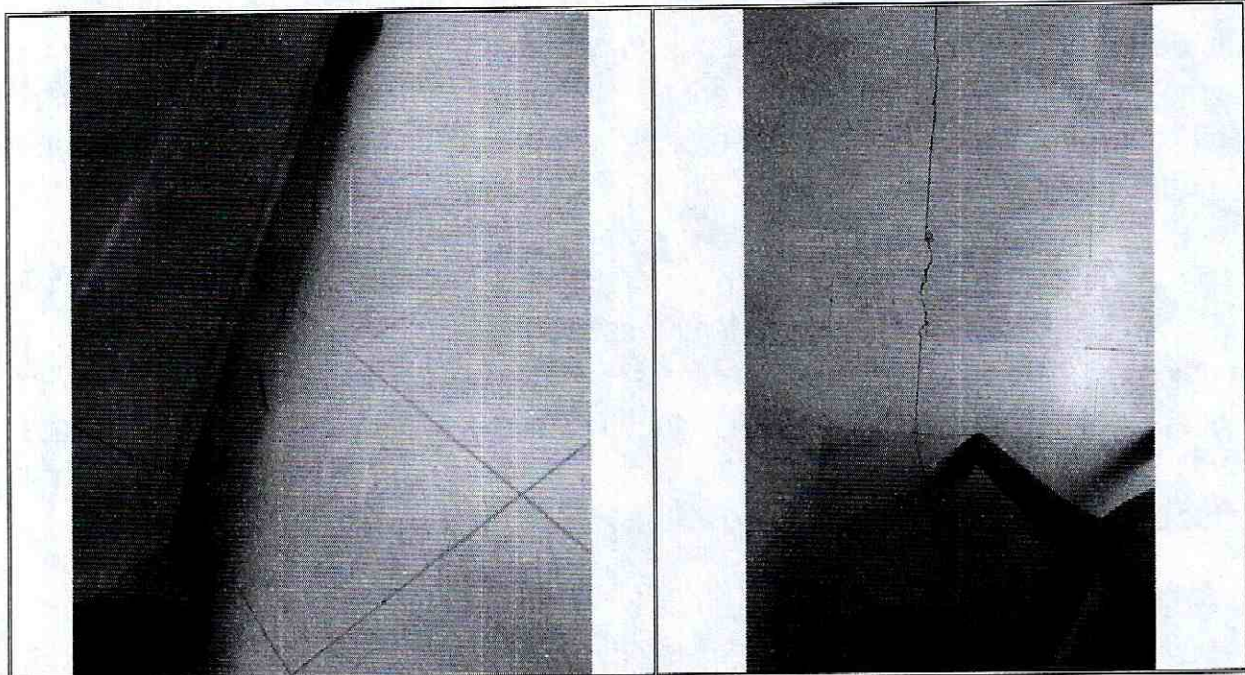
Al interior de la vivienda, al costado oriental en los muros perimetrales y divisorios se evidencian grietas y fisuras de tendencia escalonada de 1 milímetro de abertura y longitudes cercanas al metro; se observa fractura de la placa de recubrimiento (piso en baldosa), no mayor a 1 cm de abertura y una longitud cercana a los 3 m (ver fotografía 2 y 3), la cual se ubica en el área de parqueadero de la vivienda, igualmente una dilatación de la placa del parqueadero exterior de 2 cm.

Entre las posibles causas por las cuales se están presentando las afectaciones evidenciadas, se pueden mencionar los asentamientos diferenciales que presentan las viviendas, las deficiencias constructivas y los cambios volumétricos que puede presentar el subsuelo, sumado a los procesos de succión y acción radicular causados por los árboles que se encuentran en la zona verde colindante a las mismas; situaciones que con base en la inspección visual no se pueden precisar.

Fotografía 2 y 3: Se observan las afectaciones evidenciadas en los muros divisorios y de cerramiento de la vivienda evaluada.

- Al responsable y/o responsables de la vivienda emplazada en el predio de la Calle 23 F N° 73 F – 03 de la Localidad de Fontibón, realizar las acciones pertinentes al mejoramiento y/o reforzamiento de la vivienda. Esto con el propósito de garantizar durante la vida útil del inmueble, las condiciones adecuadas para su uso.
- A la Secretaria Distrital de Ambiente, desde su competencia, realizar los análisis pertinentes que permitan determinar si los individuos arbóreos localizados al costado Oriental de la vivienda emplazada en el predio de la Calle 23 F N° 73 F – 03 de la Localidad de Fontibón, están generando y/o pudieren generar alguna afectación en la cimentación y/o estructura de dicho predio y/o infraestructura pública aledañas al sector y se tomen las acciones a las que haya lugar, con el fin de mitigar cualquier condición de riesgo que pudiere presentarse en el sector evaluado.

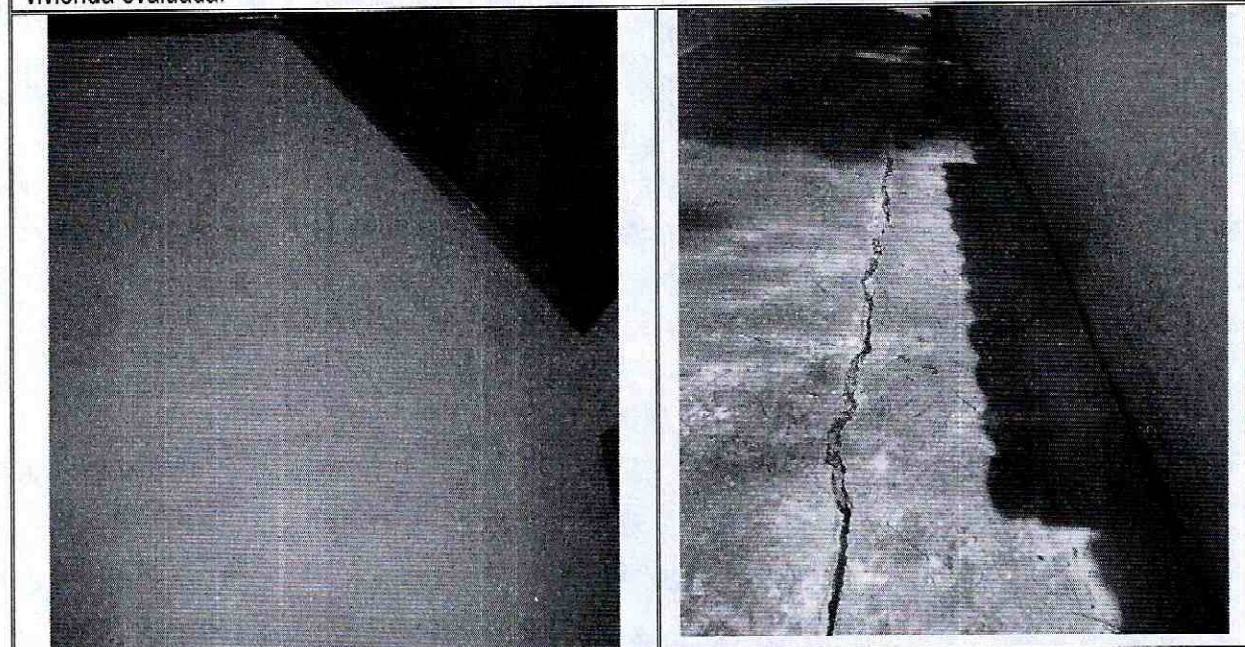
Fotografía 4 y 5: Se observan las fisuras de tendencia longitudinal del muro de cerramiento de la vivienda evaluada.
