DIAGNÓSTICO TÉCNICO DI-9151
SUBDIRECCIÓN DE ANALISIS Y MITIGACIÓN DE RIESGOS
COORDINACIÓN DE ASISTENCIA TECNICA
RAD IDIGER 2016ER3396

DIRECCIÓN	Calle 8 No. 8-52 Calle 8 No. 8-38	ÁREA DIRECTA	72 m ²		
SECTOR CATASTRAL	Centro Administrativo	POBLACIÓN ATENDIDA	70		
UPZ	94- La Candelaria	FAMILIAS	0	ADULTOS	70
LOCALIDAD	17- La Candelaria	PREDIOS EVALUADOS	2		
CHIP	AAA0030MJSK AAA0030MJRU	OFICIO REMISORIO	CR-24099

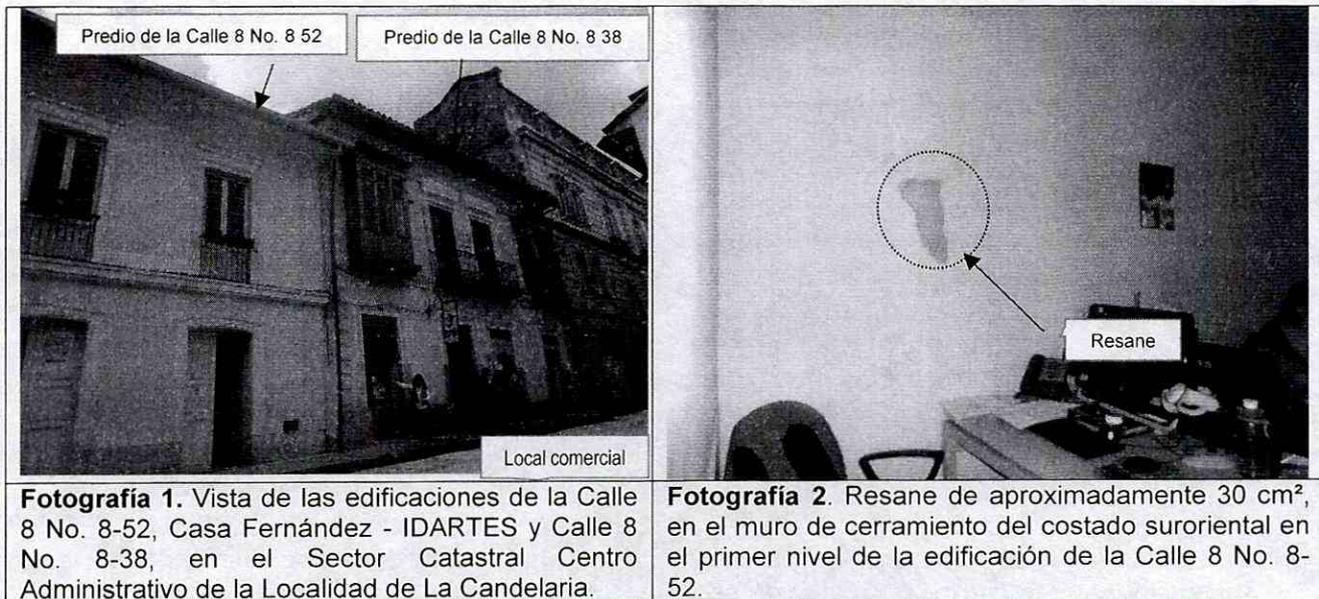
En los predios de la Calle 8 No. 8-52 (casa Fernández – IDARTES) y de la Calle 8 No. 8-38, se emplazan edificaciones de dos (2) niveles (ver fotografía 1), construidas en lo que parece ser mampostería simple, con sistema estructural en muros de carga, pisos en concreto, tableta y madera, con cubiertas en teja pesada de barro, soportadas sobre estructura en madera; se evidencia que los muros perimetrales en la colindancia de las edificaciones son independientes.

En la inspección al interior del inmueble de la Calle 8 No. 8-52 (casa Fernández – IDARTES), en el muro de cerramiento del costado suroriental en el primer nivel, se evidencia algunas fisuras superficiales de tendencia vertical y diagonal, así como un resane de área aproximada de 35 cm² (ver fotografía 2), al parecer como resultado de intervenciones en el muro perimetral contiguo, perteneciente al predio de la Calle 8 No. 8-38, el cual no fue posible verificar en su totalidad por estar cubierto parcialmente en sus partes media e inferior por prendas de vestir (en el lugar funciona un local comercial) (ver fotografía 3); sin embargo no se aprecian afectaciones, deformaciones y/o pérdida de verticalidad que comprometan su estabilidad en la actualidad. Según lo manifestado por uno de los responsables del predio de la Calle 8 No. 8-38, “*hace cerca de dos (2) años realizaron algunas adecuaciones en el local y en el muro en cemento, ocasionando afectaciones en el muro contiguo, las cuales fueron reparadas en su momento*”, situación que mediante la inspección visual no es posible confirmar.

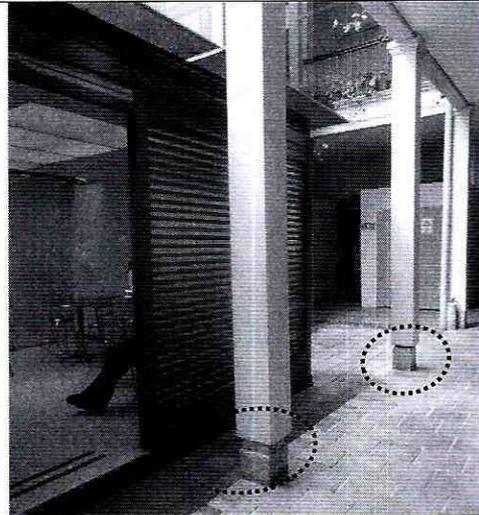
Adicional, en los corredores al interior de la casa Fernández – IDARTES, se evidenciaron algunas columnas en madera, soportadas sobre elementos a modo de cuña también en madera, que a su vez reposan sobre dados (piedra tallada) (ver fotografía 4); la cual puede no ser la medida más adecuada para el sostenimiento de estos elementos estructurales.

Fotografía 4. Corredor al interior del predio de la Calle 8 No. 8-52 (casa Fernández – IDARTES), se aprecian columnas en madera, soportadas sobre elementos en madera, que a su vez reposan sobre dados (piedra tallada).

- Al responsable y/o responsables del predio de la Calle 8 No. 8-52 (casa Fernández – IDARTES), en el Sector Catastral Centro Administrativo de la Localidad de La Candelaria, adelantar las labores de mejoramiento y/o reforzamiento estructural, con el apoyo de personal idóneo y garantizando que se cumplan los requerimientos establecidos en el Reglamento colombiano de Construcción Sismo Resistente NSR-10, de acuerdo a la
